SCHEDA SINTETICA-LOTTO N.2

*UNITÀ IMMOBILIARE IN ANDRETTA (AV), AL VICO PLEBISCITO C.F. AL FOGLIO
29 PARTICELLA 504 SUB 4*

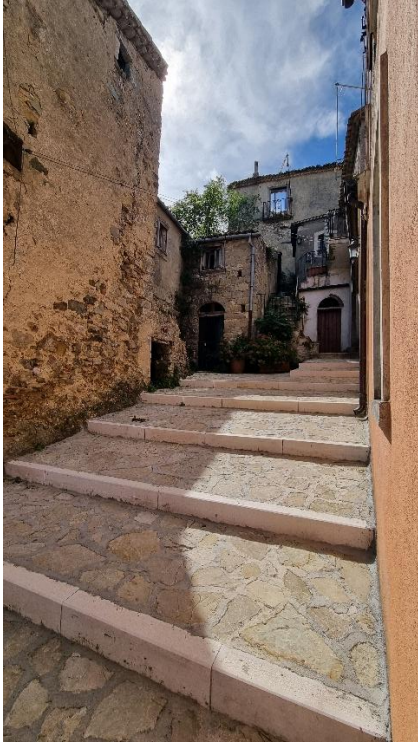
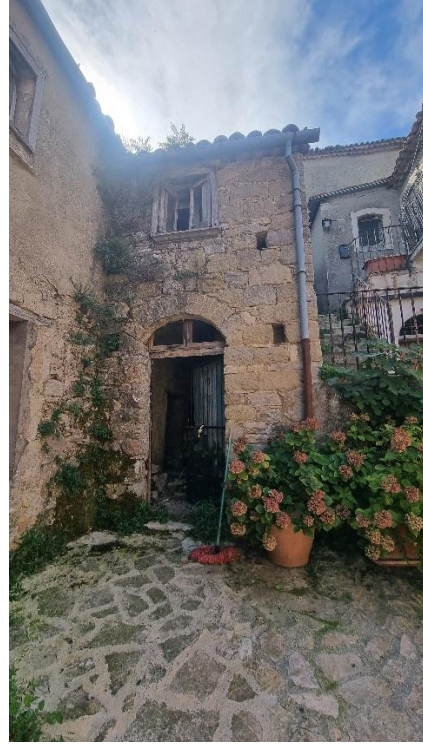
[Fabbricato (Fogl. 29 part. 504 sub 4) – Andretta- Accesso da Vico Plebiscito n 9]

Il fabbricato in cui è ubicato il locale deposito pignorato è stato realizzato agli inizi del secolo scorso, presenta struttura portante in muratura di pietrame, solai con putrelle. Dall'ispezione visiva effettuata, il locale si presenta privo delle finiture essenziali per un uso civile o produttivo. In particolare si rileva un'assenza totale di impianti.

Il calpestio si presenta privo del pavimento finito, con superficie disomogenea in terreno battuto; assenza di intonaco su tutte delle pareti, che risultano allo stato grezzo, con porzioni costituite da roccia naturale affiorante del sottosuolo; aerazione e illuminazione naturali insufficienti, garantite solo da piccole aperture di aerazione. Il locale deposito pignorato, è composto da due ambienti principali rispettivamente di 23,84 mq e 13,26 mq, ed un altro ambiente avente superficie di 6,72 mq.

Il locale deposito risulta in pessime condizioni di manutenzione, versa in uno stato di evidente abbandono manutentivo e richiede interventi di ristrutturazione integrale. Le condizioni generali ne determinano una scarsa qualità edilizia e un basso valore di mercato, con necessità di opere di risanamento e rifinitura qualora si intendesse destinarlo a usi diversi dal semplice deposito utilizzabile solo per materiali non deperibili.
