TRIBUNALE DI NAPOLI
Sezione XIV
G.E. Dott.ssa Miriam Valenti

R.G.N° 53/2025

CONSULENZA TECNICA DI UFFICIO

Ubicato in via Santi Quaranta n.4, scala B interno 10 piano 5°, in Napoli.

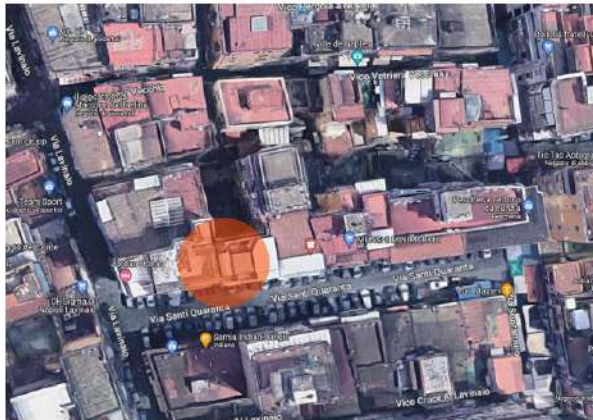
Identificazione tramite foto satellitare

Al fine dell'esatta individuazione del cespite oggetto del pignoramento lo scrivente procede a sovrapposizione del mappale catastale ed immagine satellitare reperita tramite Google maps al fine dell'individuazione del fabbricato ove il cespite è posto.

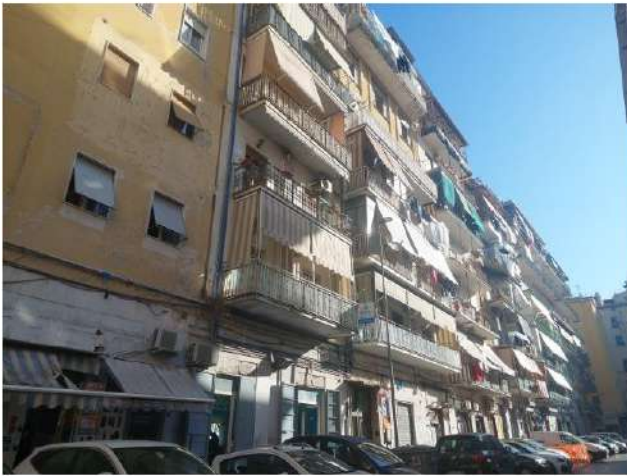
Il fabbricato in cui è posto il cespite appartiene ad unità edilizia di
espansione recente di nessuna valenza storico-artistica.

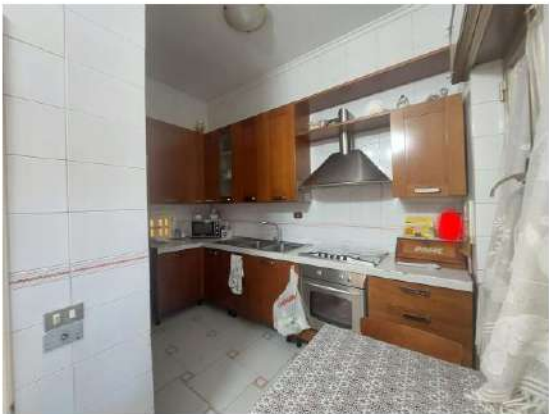
Ambiente 1 di 8 mq, altezza da piano di calpestio ad intradosso solaio h 3,20 m. L'ambiente si presenta in buone condizioni ed è attualmente adibito con funzione di cucina. Presenta areazione naturale data da finestra di dimensione 1,12x1,32 h e porta-finestra che conduce su balcone verandato (con presenza sul fondo di armadio in alluminio ad uso ripostiglio) di 5 mq. Il balcone presenta due finestre cancellate che danno luce sul vano scala.

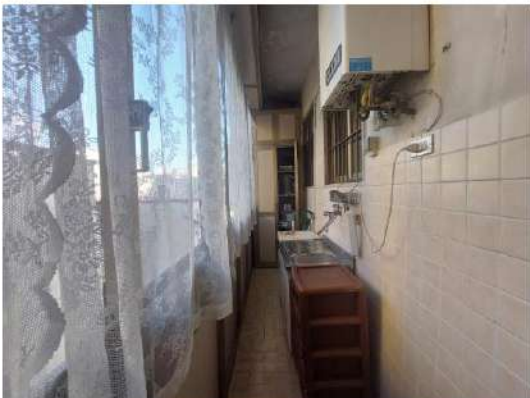
1.Veranda abusiva

Per quanto concerne lo spazio verandato sui balconi come stabilito dal Tribunale Amministrativo della regione Campania, con la sentenza del 22/05/2017 n. 2714, la veranda edificata sulla balconata di un appartamento, in quanto intervento edilizio che determina una variazione planovolumetrica ed architettonica dell'immobile nel quale viene realizzata, è soggetta al preventivo rilascio di permesso di costruire. Ci si avvale, inoltre, di quanto espresso dalla Corte di Cassazione penale, Sez. III, il 10/01/2008 n. 14329 : “ gli interventi edilizi che determinano una variazione planovolumetrica ed architettonica dell'immobile nel quale vengono realizzati, quali le verande edificate sulla balconata di un appartamento, sono soggetti al preventivo rilascio di permesso di costruire. Ciò in quanto, in materia edilizia (D.P.R 380/01), una veranda è da considerarsi, in senso tecnico-giuridico, un nuovo locale autonomamente utilizzabile e difetta normalmente del carattere di precarietà, trattandosi di opera destinata non a sopperire ad esigenze temporanee e contingenti con la sua successiva rimozione, ma a durare nel tempo, ampliando così il godimento dell'immobile”. Non assume rilievo, precisa arch. Emilio Porcaro n° albo CTU 13524

il T.A.R., la natura dei materiali utilizzati per tale chiusura, in quanto la chiusura, anche ove realizzata con pannelli in alluminio, costituisce comunque un aumento volumetrico. Essendo carente dei dovuti permessi autorizzativi risulterebbe necessario un ripristino del precedente stato di fatto, con relativa demolizione del manufatto abusivo, e relativa decurtazione percentuale sul valore del cespite.

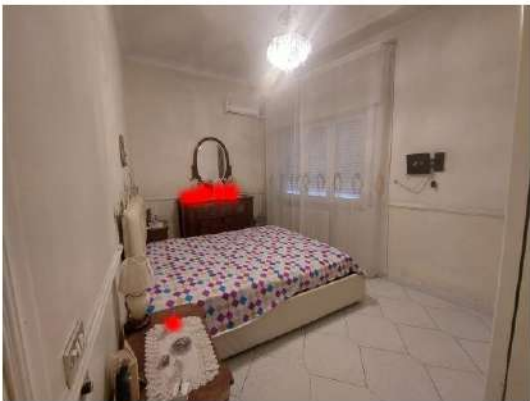
Ambiente 2 di 11 mq, altezza da piano di calpestio ad intradosso solaio h 3,29 m. L'ambiente si presenta in buone condizioni ed è

attualmente adibito con funzione camera da letto. Presenta areazione naturale data da finestra di dimensione 1,68x1,32 h;

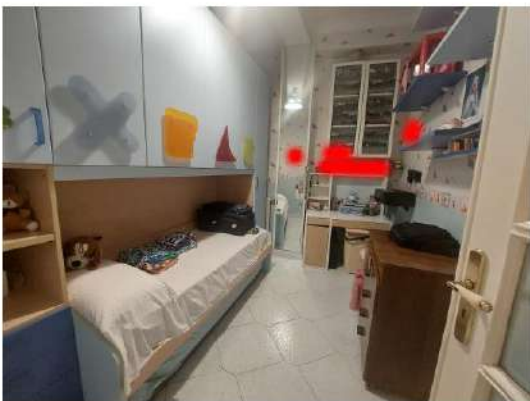
Ambiente 3 di 7 mq, altezza da piano di calpestio ad intradosso solaio h 3,20 m. L'ambiente si presenta in buone condizioni ed è attualmente adibito con funzione cameretta priva di areazione naturale.

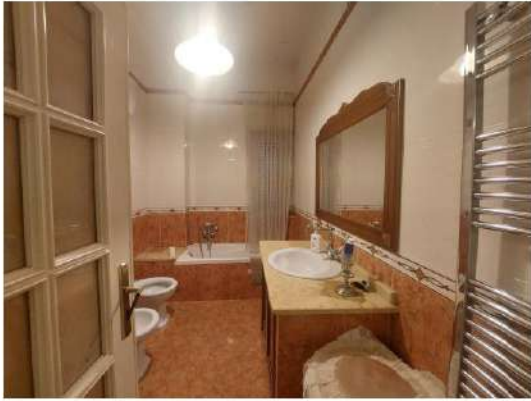
Bagno di 6 mq, altezza da piano di calpestio ad intradosso solaio h 3,20 m. L'ambiente si presenta in buone condizioni, presenta areazione naturale data da finestra di dimensione 0,60x1,28 h;

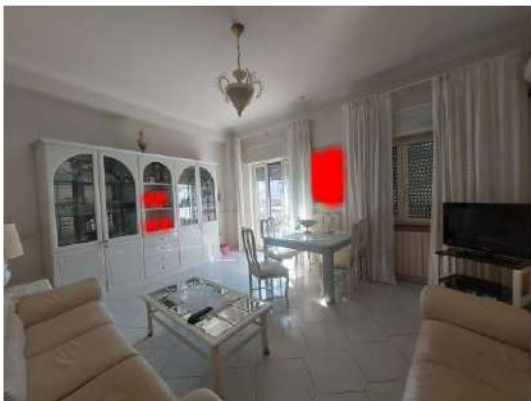
Ambiente 4 di 22 mq, altezza da piano di calpestio ad intradosso solaio h 3,20 m. L'ambiente si presenta in buone condizioni ed è attualmente adibito con funzione di soggiorno. Presenta areazione naturale data da finestra di dimensione 1,54x1,31 h e porta-finestra di dimensione 1,50x2,23 h che concede uscita su balcone di 8 mq;

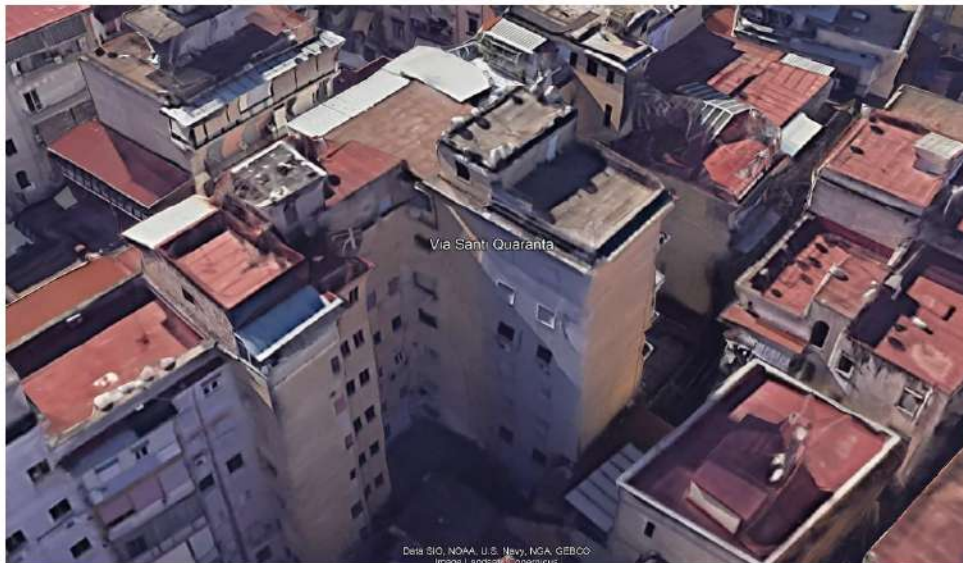
Per quanto concerne tale difformità riscontrata lo scrivente fa notare che nella posizione dove è posta la finestra in planimetria catastale, risulta esservi un fabbricato attiguo in aderenza di uguale altezza al fabbricato oggetto di pignoramento, come da immagine di google a seguire:

Da tanto tale finestra potrebbe essere stata presente al momento dell'edificazione del fabbricato in cui insiste il cespite (nel suo anno di edificazione) con successiva chiusura per costruzione di fabbricato in aderenza. Non avendo verificato, per quanto ricevuto quale riscontro dall'Ufficio Tecnico, grafici di licenza lo scrivente può esclusivamente supporre tale situazione.

Ad ogni modo potrebbe essere necessario un accertamento di conformità. Di conseguenza tutta la situazione citata, ove presentata in una istanza di accertamento di conformità (con relativa indicazione dell'atto amministrativo possibile), potrebbe dar luogo a fenomeni ostativi all'accoglimento dell'istanza, o meno, poiché si ritiene che, a tal proposito, vada specificato, a parere dello scrivente, che non istruendo lo stesso materialmente la domanda di accertamento di conformità, non può sussistere previsione di tipologia di riscontro, tanto poiché, nella fase istruttoria della stessa, possono entrare in gioco innumerevoli aspetti discrezionali e proprio in mano alla Pubblica Amministrazione, che variano di volta in volta a seconda dell'Amministrazione, del dirigente o del funzionario a cui viene affidata la pratica.

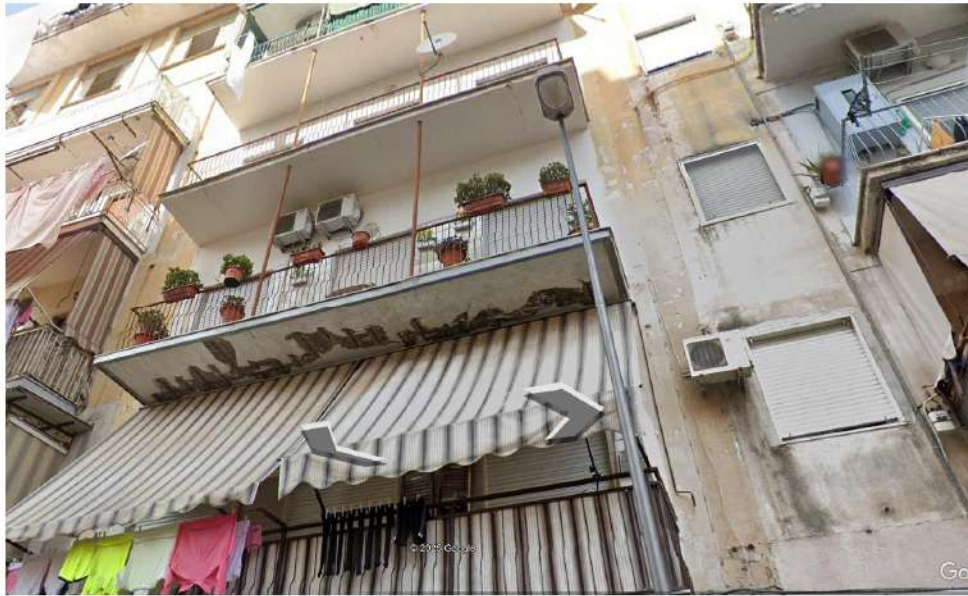
Per quanto concerne tale difformità riscontrata lo scrivente fa notare che rispetto a quanto in planimetria catastale, gli elementi vetrati sulla verticale in cui si trova il cespite risultano essere tutti allineati alla posizione dei vani vetrati presenti nel cespite oggetto di pignoramento.

Da tanto tali elementi vetrati potrebbero essere stati edificati in diversa posizione rispetto alla planimetria catastale (per scelte del costruttore o per variazione progettuale). Non avendo verificato, per quanto ricevuto quale riscontro dall'Ufficio Tecnico, grafici di licenza lo scrivente può esclusivamente supporre tale situazione.

Ad ogni modo potrebbe essere necessario un accertamento di conformità. Di conseguenza tutta la situazione citata, ove presentata in una istanza di accertamento di conformità (con relativa indicazione dell'atto amministrativo possibile), potrebbe dar luogo a fenomeni ostativi all'accoglimento dell'istanza, o meno, poiché si ritiene che, a tal proposito, vada specificato, a parere dello scrivente, che non istruendo lo stesso materialmente la domanda di accertamento di conformità, non può sussistere previsione di tipologia di riscontro, tanto poiché, nella fase istruttoria della stessa, possono entrare in gioco innumerevoli aspetti discrezionali e proprio in mano alla Pubblica Amministrazione, che variano di volta in volta a seconda dell'Amministrazione, del dirigente o del funzionario a cui viene affidata la pratica.
