TRIBUNALE DI NAPOLI NORD - SEZIONE CIVILE ESPROPRIAZIONE
CONSULENZA TECNICA D'UFFICIO

Procedura di espropriazione immobiliare n. **R.G.E. 23/2025** promossa da

Immobile riportato nel NCEU del Comune di Sant'Antimo al foglio 3 particella 958 sub 1 cat A/3 Via Giuseppe Mercalli snc;

IMMOBILE sub 1 – STATO DEI LUOGHI RILEVATO

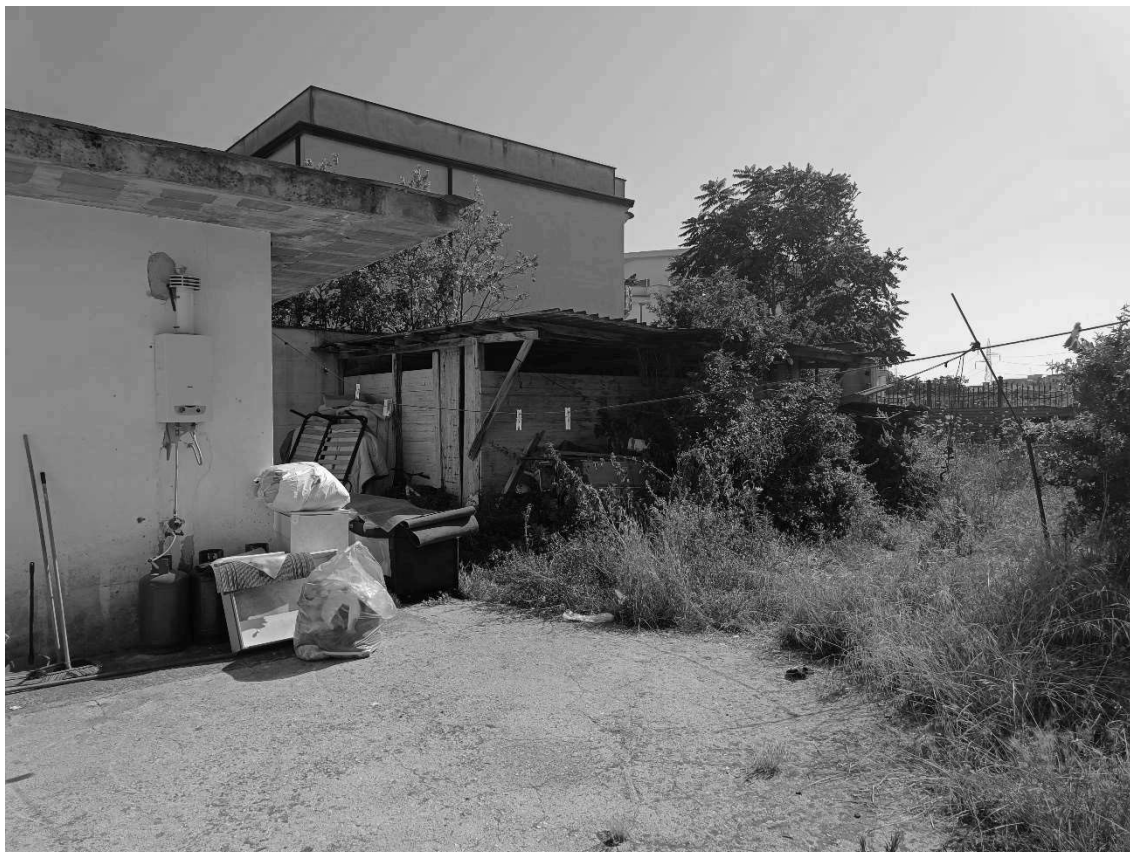
Foto 4 Giardino esterno unità immobiliare. Sulla destra tettoia in lamiera greccate con chiusura perimetrale in legno

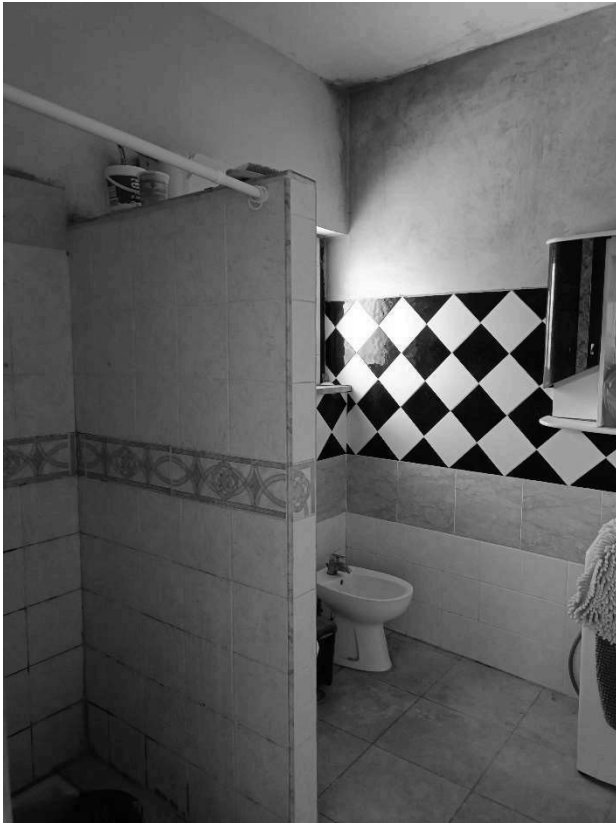
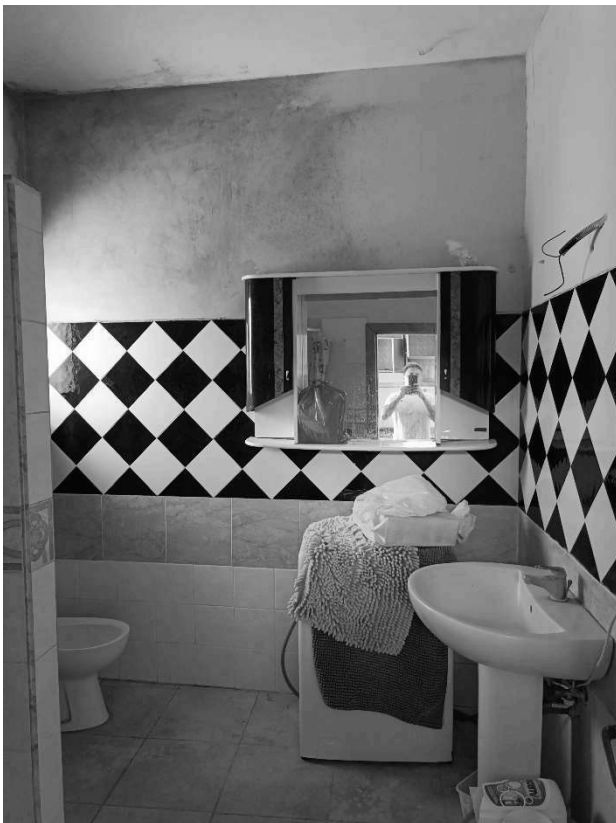
- Pavimento in mattonelle in ceramica bianca cm 30 x 30
- Bagno padronale completo di sanitari con rivestimento in mattonelle bianco/nero/beige in pessime condizioni
- Pareti pitturate con lavabile
- Porta ingresso blindata
- Porte interne in legno in pessime condizioni
- Acqua idrosanitaria calda con scaldino a gas con bombole
- Presenza di infiltrazioni a soffitto in alcuni punti
- Presenza di condizionatori con motocondensanti esterne

Foto 5. Foto 6: Bagno

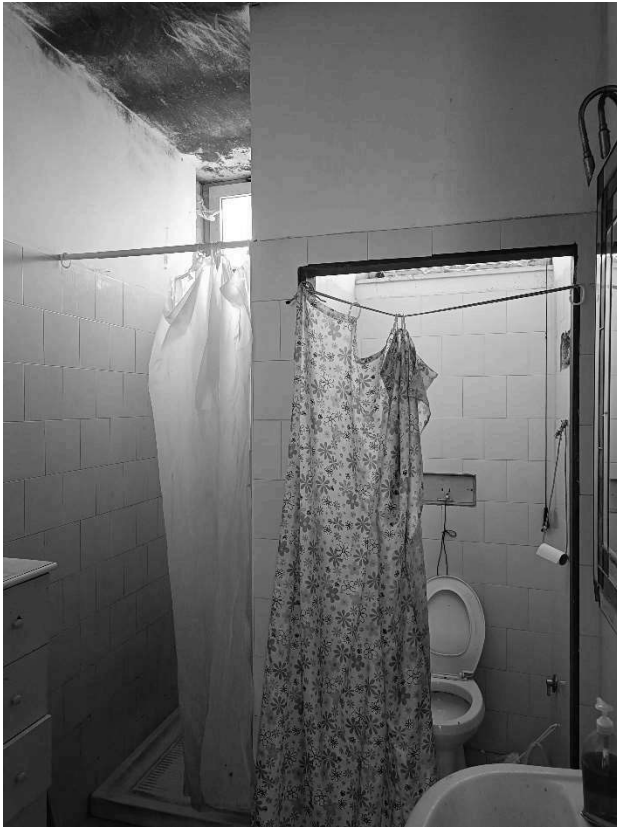
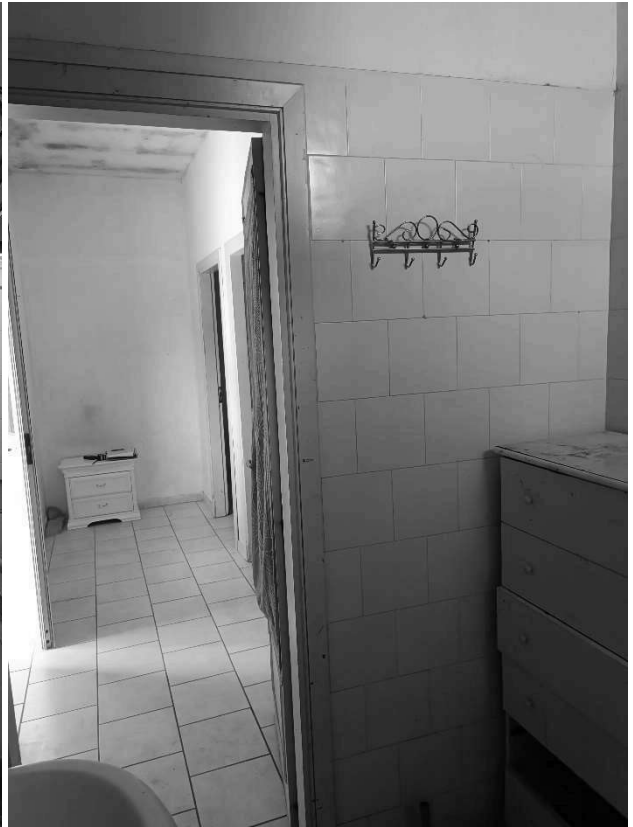
- Pavimento in mattonelle in ceramica bianca cm 30 x 30
- Bagno padronale completo di sanitari con rivestimento in mattonelle bianco in pessime condizioni
- Pareti pitturate con lavabile
- Porta ingresso blindata
- Porte interne in legno in pessime condizioni
- Acqua idrosanitaria calda con boiler
- Presenza di infiltrazioni e condensa a soffitto in molti punti

Foto 9. Foto 10: Bagno
