TRIBUNALE DI PESARO
ESECUZIONE IMMOBILIARE R.G. n. 65/20

Relazione di Stima Privacy

RELATIVA A PORZIONI DI ABITAZIONI E DI LABORATORIO SITE NEL COMUNE DI
TERRE ROVERESHE (PU) IN LOC. PIAGGE, VIA ROMA N.ri 28-30-32 e 84.

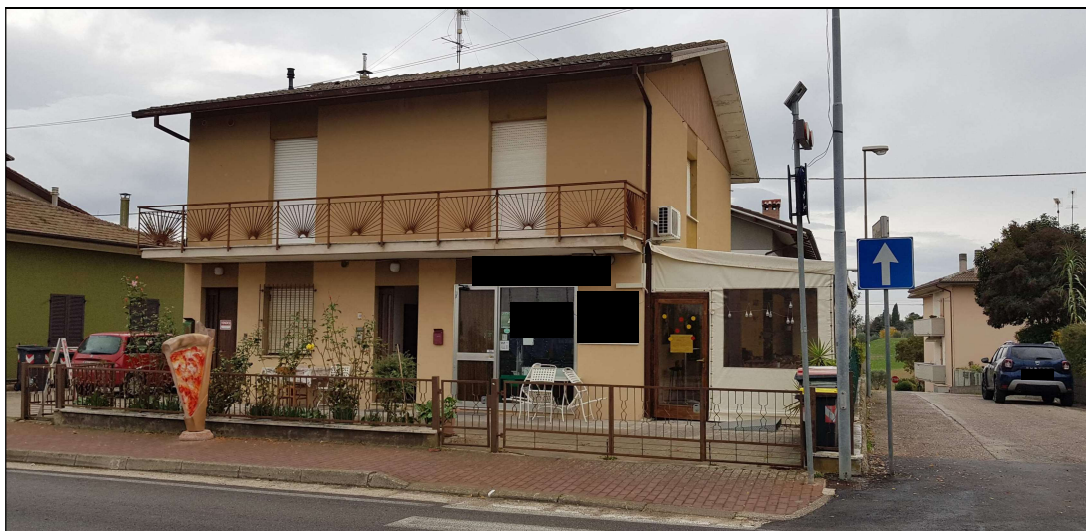
Immagine 02 –Vista frontale da Via Roma, del mappale 576, civici 28-30-32.

Il fabbricato individuato al mappale 576, Via Roma 28-30-32, abitabile dal 27.10.1970 ha struttura portante in muratura di laterizi, solai-copertura in latero-cemento e tamponature in muratura di laterizi, finiti con intonaco tinteggiato, ed è così suddiviso:

Le parti esterne della palazzina risultano strutturalmente in sufficienti condizioni, da rivedere invece le finiture, con ogni probabilità mai riprese integralmente.

Per regolarizzare tali difformità riscontrate, si ritiene possa essere sufficiente sanatoria urbanistica e successivo versamento di sanzione; complessivamente, la spesa presunta è di **5.500 euro**; 2.000 euro per i lotti 1 e 2, 1.500 euro per il lotto 3.

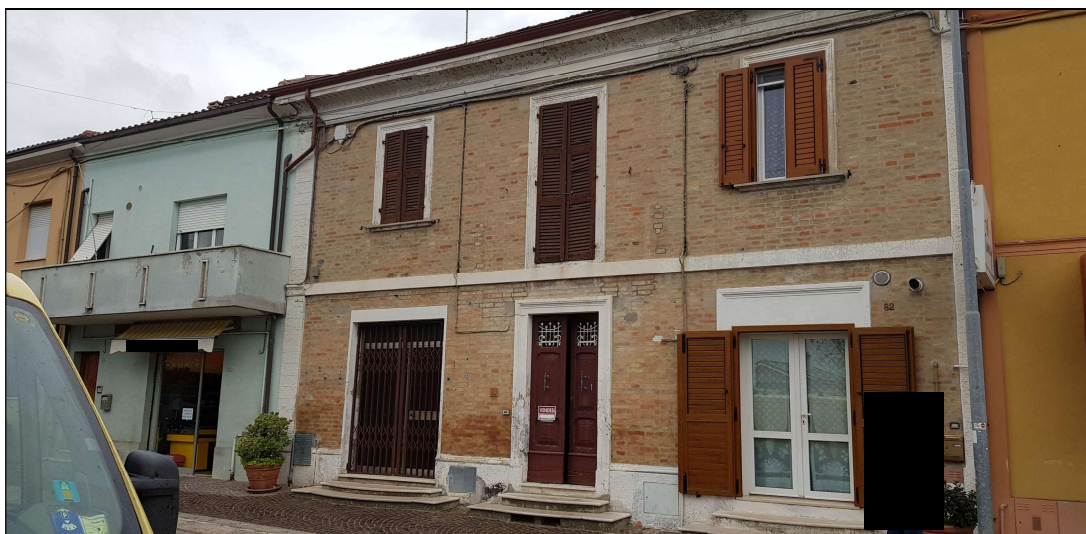
Immagine 03 –Vista frontale da Via Roma, del mappale 276, civico 84.

Il fabbricato individuato al mappale 276, Via Roma 82-84, realizzato in data antecedente al 1967 (presumibilmente anni '50), ha struttura portante in muratura di laterizi, solai in latero-cemento, copertura in legno e tamponature in muratura di laterizi, finiti internamente con intonaco tinteggiato ed esternamente a faccia-vista, ed è così suddiviso:

Le parti esterne della palazzina risultano strutturalmente in sufficienti condizioni, da rivedere invece le finiture, in particolare sul retro, con ogni probabilità, anche in questo caso, mai riprese integralmente.

Per regolarizzare tali difformità riscontrate, si ritiene possa essere sufficiente sanatoria urbanistica e successivo versamento di sanzione; complessivamente, la spesa presunta è di **2.500 euro**.
