RELAZIONE DI CONSULENZA TECNICA D'UFFICIO

TRIBUNALE DI SIRACUSA
ESECUZIONI IMMOBILIARI

Esecuzione n. 302/2018 R.G.Es. - G.E. Dott.ssa Chiara Salamone

Oggetto della presente relazione è un immobile per civile abitazione di tipo a torre, che si sviluppa per quattro piani fuori terra con relative pertinenze, ubicata in:

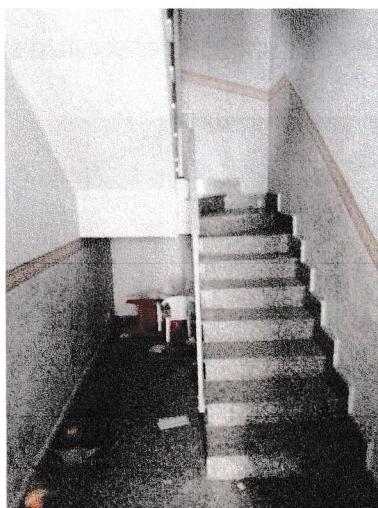
Foto 1: ingresso/vano scala

La scala si presenta rifinita ed in ottimo stato di conservazione, i gradini ed il battiscopa sono realizzati in granito tipo Super grey, i parapetti ed i corrimani sono in ferro con strato di pittura colore grigio tipo RAL 7043 e fascia decorativa in carta ad 1.50 m circa da terra.

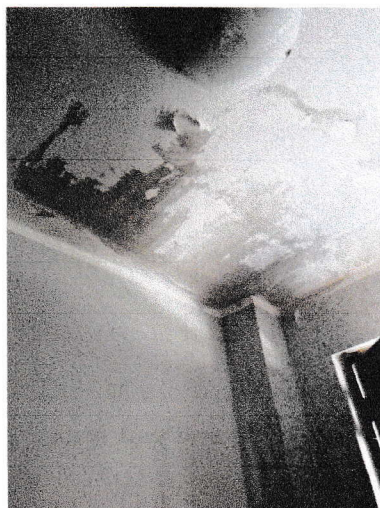
Per contrastare e nascondere le problematiche causate dalla risalita di umidità, le pareti perimetrali del vano scala sono state rivestite realizzando una controparete in cartongesso. Nonostante tali accorgimenti, nella parte del solaio si sono riscontrate vistose tracce di umidità presumibilmente imputabili a perdite dagli scarichi del servizio soprastante.

Foto 3: umidità vano scala

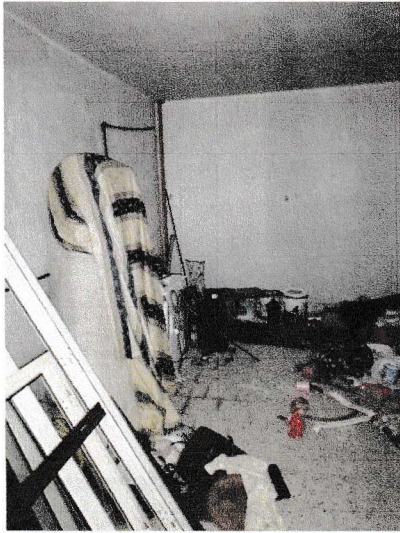
Foto 4: vano garage

Foto 5: vano garage

Le pareti interne sono rivestite con intonaco bianco ed i pavimenti sono in scagliette di marmo; sulla parete est così come su quella ovest, si evidenziano vistosi ammaloramenti dell'intonaco a seguito della probabile risalita di umidità, dal piano fondazione.

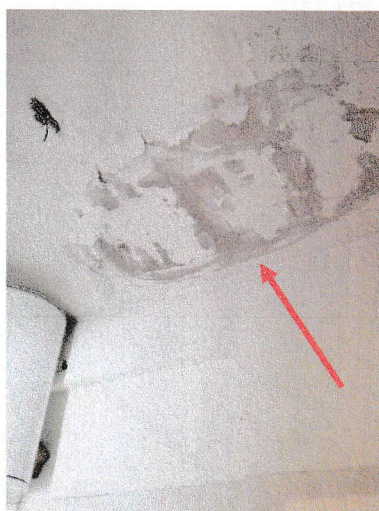
All'interno del bagno sono state rinvenute tracce di umidità sul soffitto, che si presume essere causata dall'inefficienza degli scarichi del servizio igienico soprastante.

Foto 10: umidità soffitto vano WC

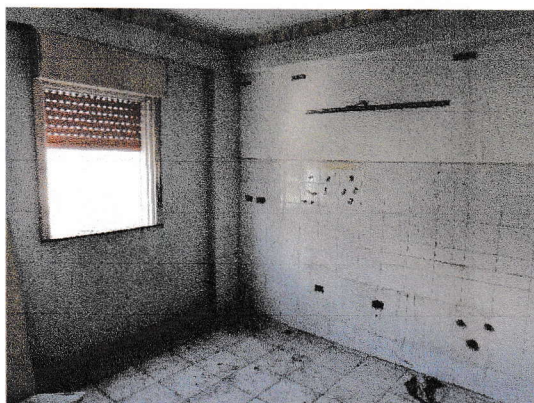
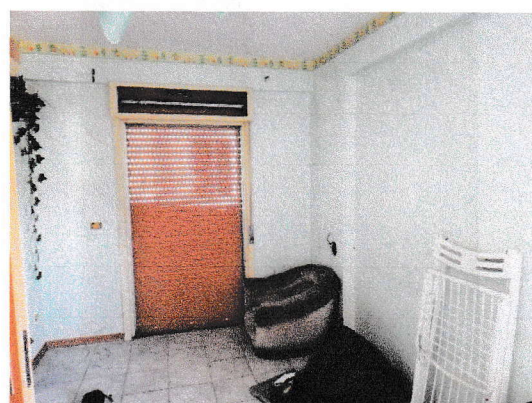
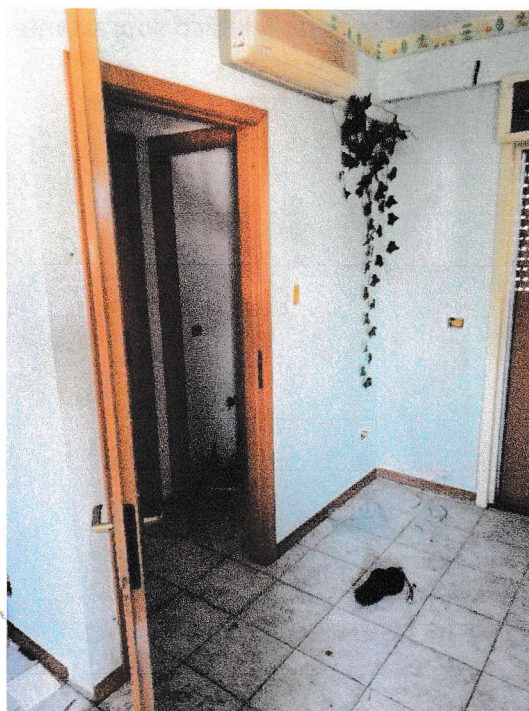
Foto 11: vano cucina

Foto 12: vano cucina lato via della Vittoria

Foto 13: vano cucina/ingresso dis

Come evidenziato nelle foto precedenti, parte del solaio di copertura mostra delle leggere lesioni: a seguito di infiltrazioni di acqua piovana dal vano terrazza sovrastante, dovuti probabilmente al degrado dello strato impermeabilizzante, si sono materializzate crepe nell'intonaco e macchie in alcuni punti. Per ripristinare lo stato dei luoghi occorre intervenire sull'impermeabilizzazione del terrazzo e successivamente ripristinare il solaio dal lato interno della cucina.

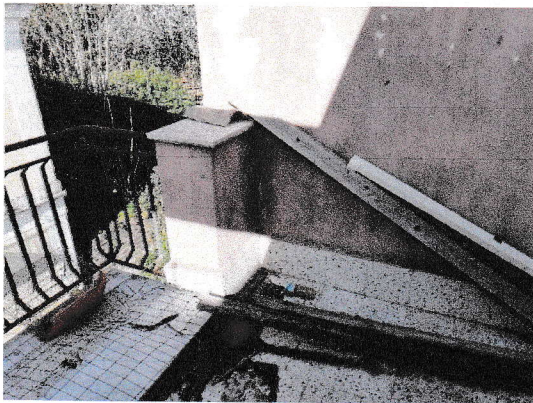
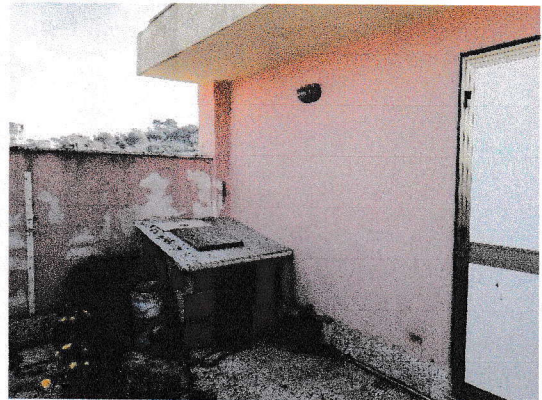
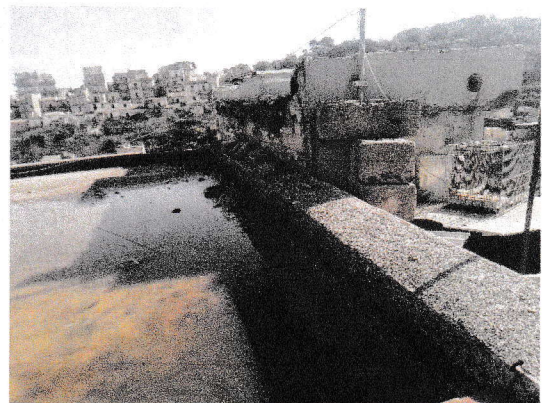
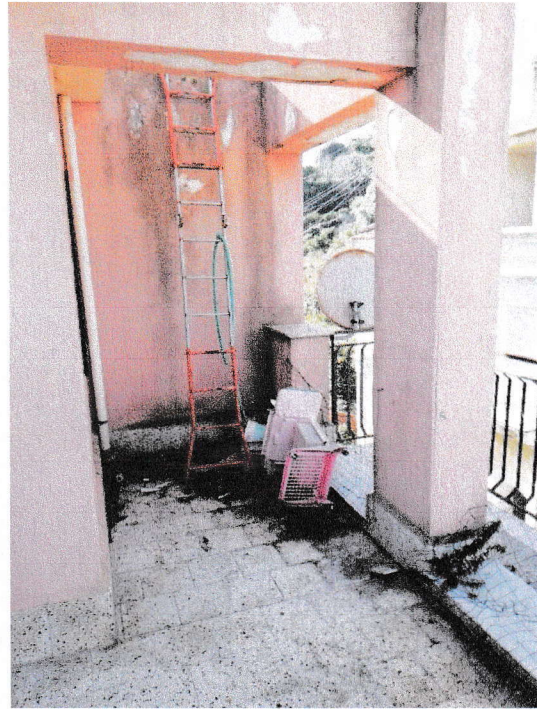
In fase di sopralluogo si è potuto appurare che, a causa della mancata manutenzione e pulizia dei pluviali, il terrazzo del torrino scala ha subito notevoli infiltrazioni di acque piovane a seguito dell'otturazione dei canali di scolo, così anche porzioni di muratura del terrazzo.

Foto 18: terrazzo

Foto 19: terrazzo

Foto 21: terrazzo

Foto 23: terrazzo

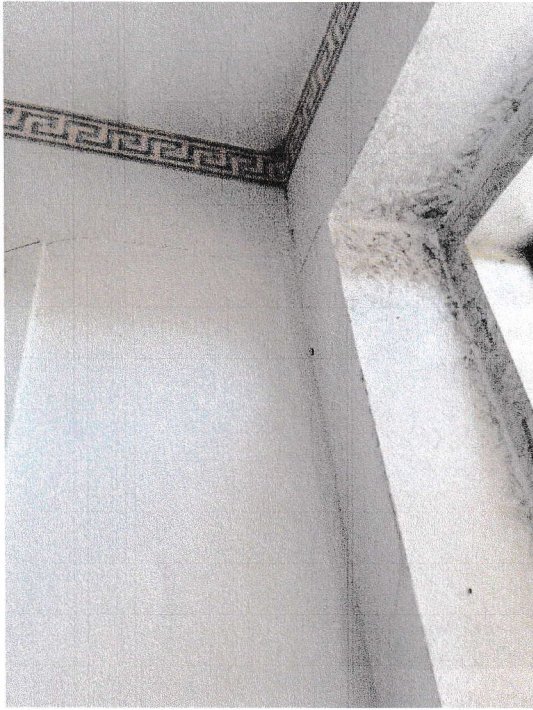
Foto 22: umidità vano scala

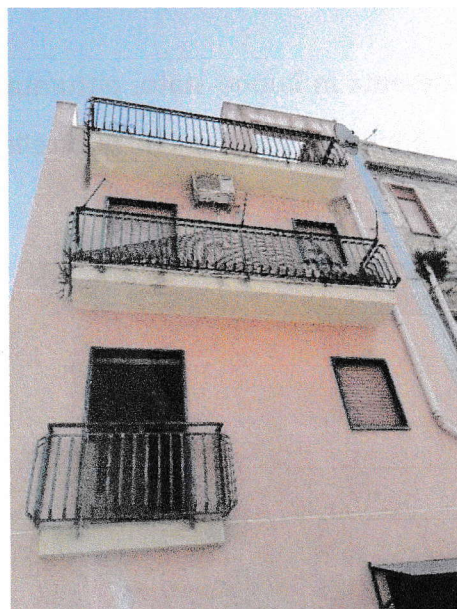
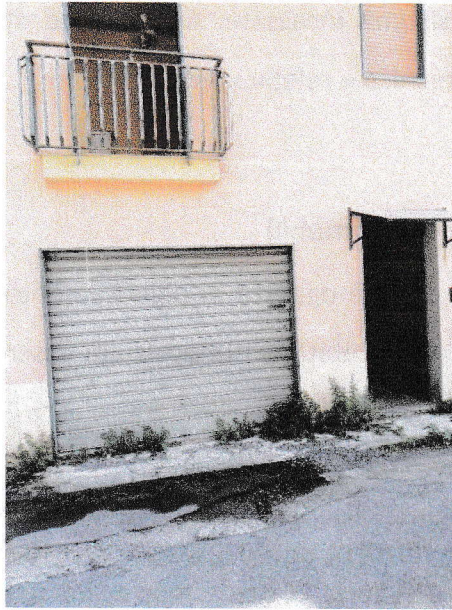
Esternamente la facciata si presenta in buono stato, pitturata di colore rosa tipo RAL 3014, terrazzo e balconi risultano essere completi di pavimenti in piastrelle e ringhiere/parapetto in ferro colore verde tipo RAL 6005.

Foto 24: Prospetto laterale

Foto 25: prospetto principale via della Vittoria

Foto 26: prospetto via della Vittoria

Come è stato evidenziato anche con apposita relazione tecnica redatta dallo scrivente CTU, alcune porzioni di facciata richiedono un intervento di manutenzione straordinaria per eliminare cause ed effetti di infiltrazioni di acque meteoriche oltre che problematiche inerenti i pluviali di scolo delle acque del terrazzo.
