TRIBUNALE DI POTENZA

OGGETTO: Tribunale di Potenza - Sezione Civile Esecuzioni Immobiliari R.G. 47/2025 E.I.

Oggetto del procedimento e' l'immobile identificato nel comune di Laurenzana al NCEU Foglio 30 particella 502 sub 1 graffato alla particella 656 sub 3, abitazione in Vicolo III di Monte n.7 piano terra, Categoria A/4, Classe 4, Consistenza 3,5 vani:

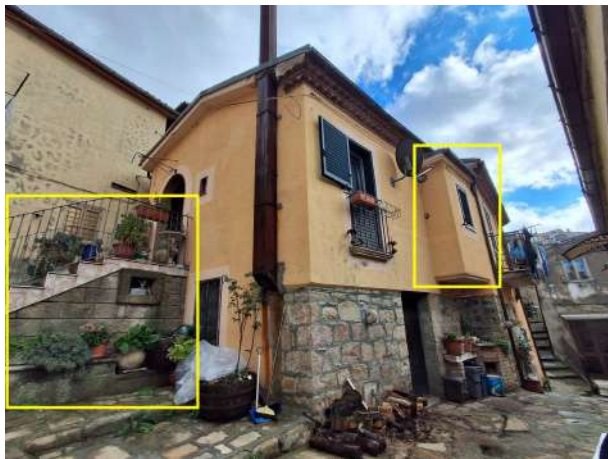
Dalla sovrapposizione della mappa catastale alla rispettiva ortofoto, e da quanto emerso in fase di sopralluogo, si evince che la sagoma del fabbricato rappresentata sulla mappa del catasto terreni non coincide con la sagoma reale del fabbricato in quanto:

- Vi è una porzione sul lato nord/ovest (scala di accesso e vano sottoscala) che ricade su scalinata/strada pubblica (vedasi anche risposte ai quesiti n.3 e n.6).
- L'oggetto del bagno non e' rappresentato.

Stato del luogo - In giallo si evidenzia la porzioni non rappresentate in mappa

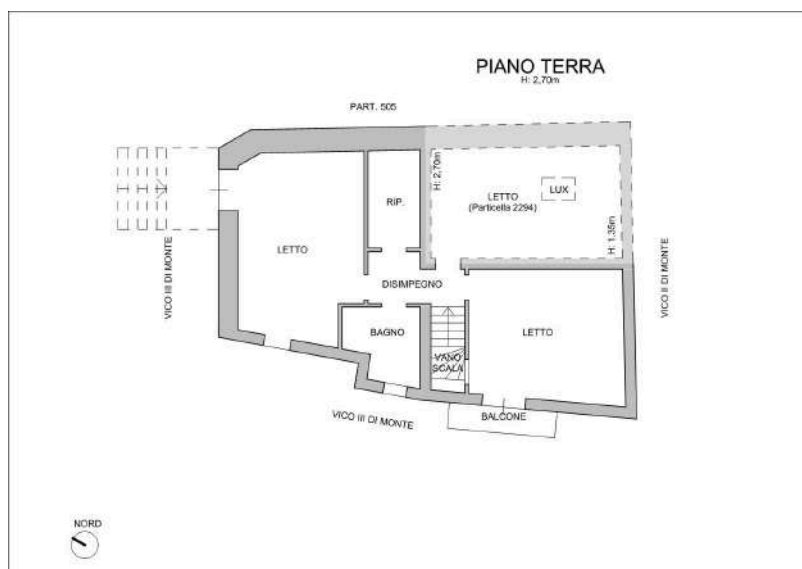
Planimetria - Piano terra (con linea tratteggiata vengono indicate le porzioni di unità immobiliare ricadenti sulla part. 2294 e su strada pubblica)

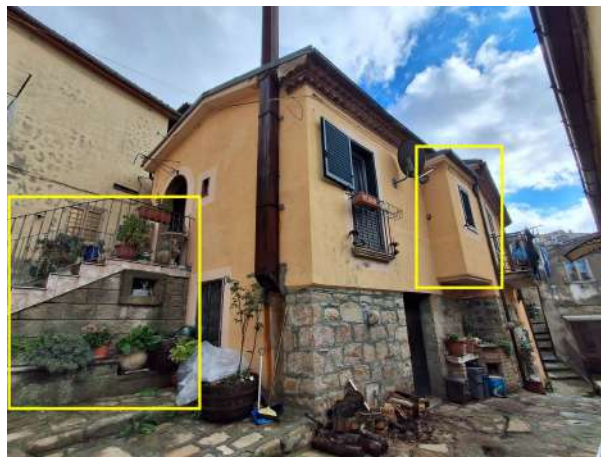
Dal confronto della mappa catastale con la planimetria di rilievo si evidenzia come il vano sottoscala al piano sottostroada ricada su strada (Vico III di Monte) e che tale

situazione di fatto può considerarsi consolidata in quanto autorizzata dai competenti uffici comunali con la "Concessione Contributo e Concessione Edilizia", prot.4405 del 1/8/2002 (vedasi risposte quesito n. 6). Anche l'oggetto del bagno al piano terra non risulta rappresentato in mappa.

Confronto estratto di mappa e lo stato del luogo - In giallo si evidenzia la porzioni non rappresentate in mappa
