TRIBUNALE DI POTENZA

OGGETTO: Tribunale di Potenza - Sezione Civile. Ufficio Espropriazioni Immobiliari N. 80/97 R.G. promossa da [REDACTED]

Tecnica d'Ufficio d'integrazione 2024

OGGETTO: OGGETTO: Tribunale di Potenza - Sezione Civile. Ufficio Espropriazioni Immobiliari N. 80/97 + 41/2001 R.G.E. [REDACTED] a.

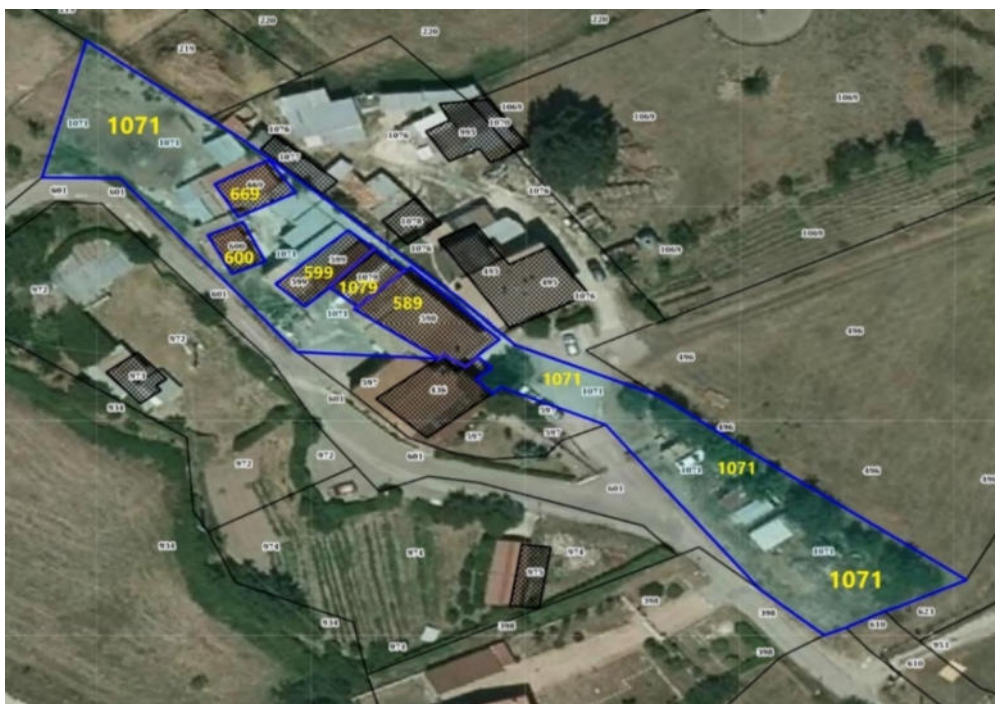
All'uopo si riporta l'esatta individuazione del bene oggetto di pignoramento con la **sovrapposizione delle orto-foto** con la mappa catastale elaborata dalla SOGEI di Pignola (PZ) dei cespiti sopra descritti.

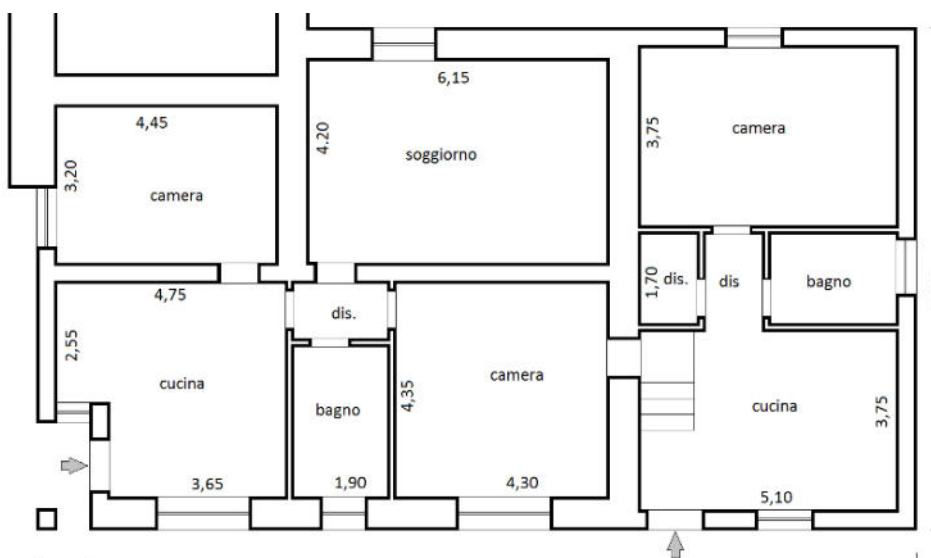
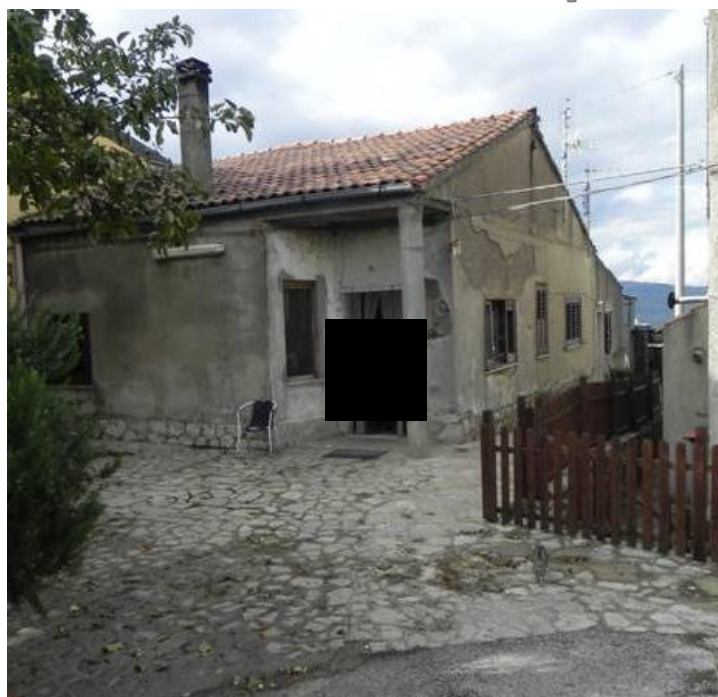
La struttura portante del fabbricato è in muratura, con copertura con manto di tegole, i solai sono in travetti precompressi e pignatte in laterizio.

Esso è composto da una cucina, una camera da letto, un disimpegno che accede al soggiorno, un bagno e camera-soggiorno che accede, con una piccola scala interna che immette al locale adattato ad alloggio composto da ad una cucina con porta che accede al cortile esterno, una camera, un bagno e un ripostiglio.

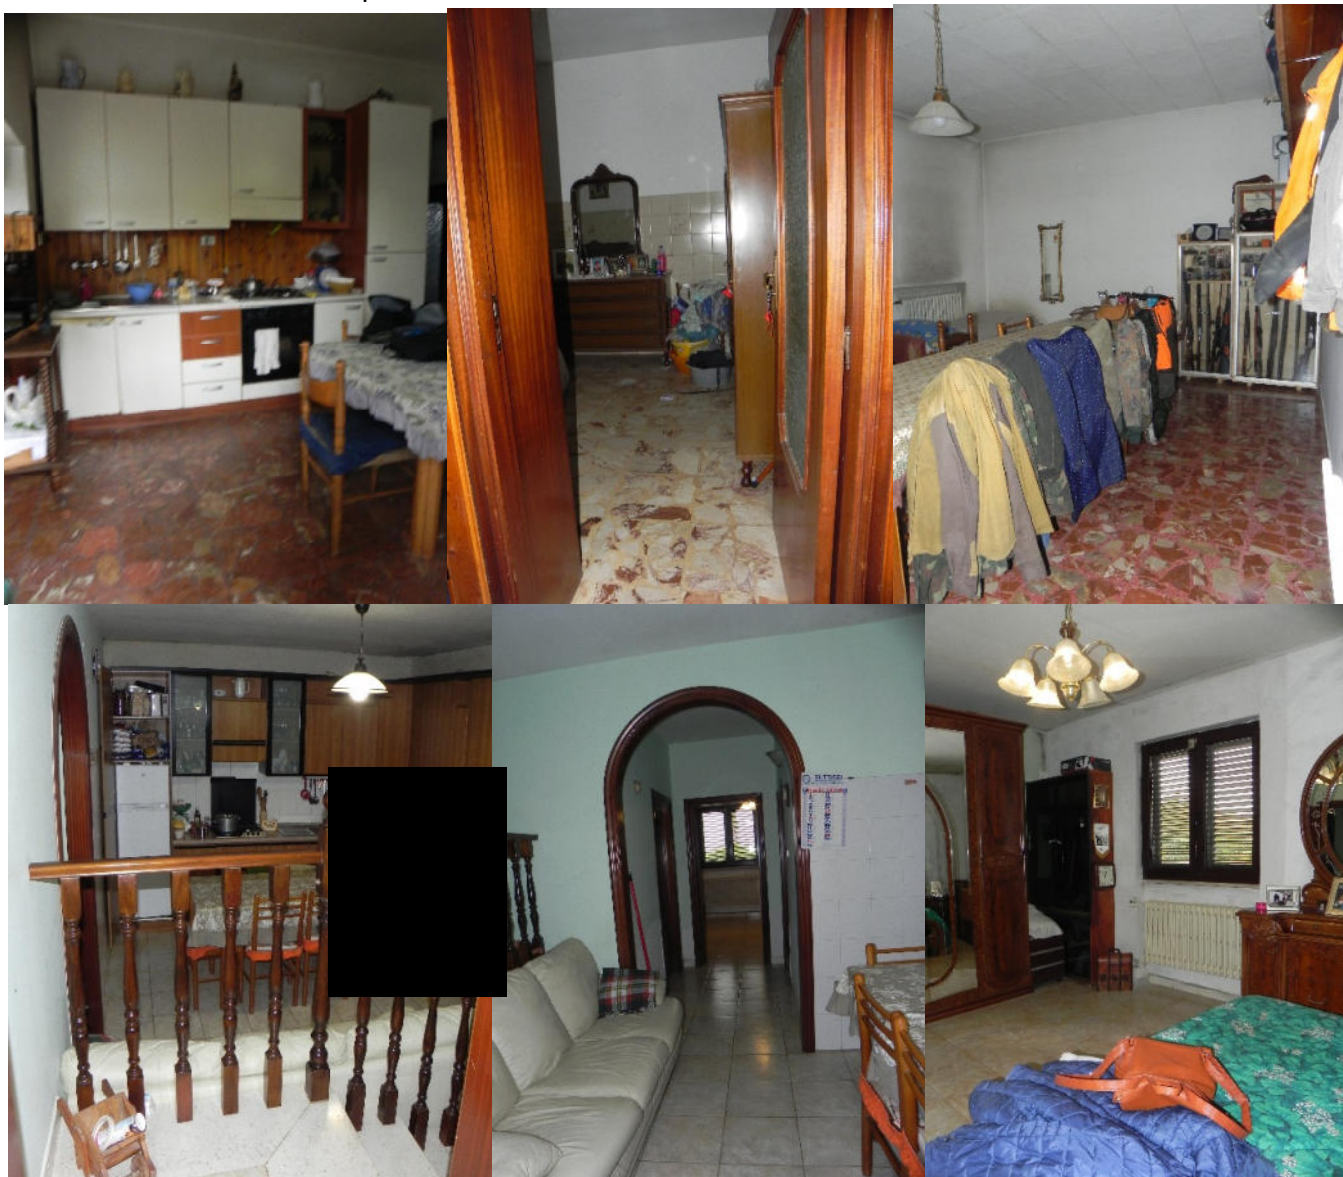
Le opere di finitura e di completamento non sono di particolare pregio, sono presenti aloni e macchie di umidità sulle pareti, in particolare i pavimenti sono in scaglie di marmo, i bagni e le cucine sono rivestite con piastrelle, le porte interne sono in legno, mentre gli infissi esterni alluminio a taglio termico con vetrocamera e persiane alla romana.

Lo stato di manutenzione e conservazione dell'unità immobiliare è mediocre.

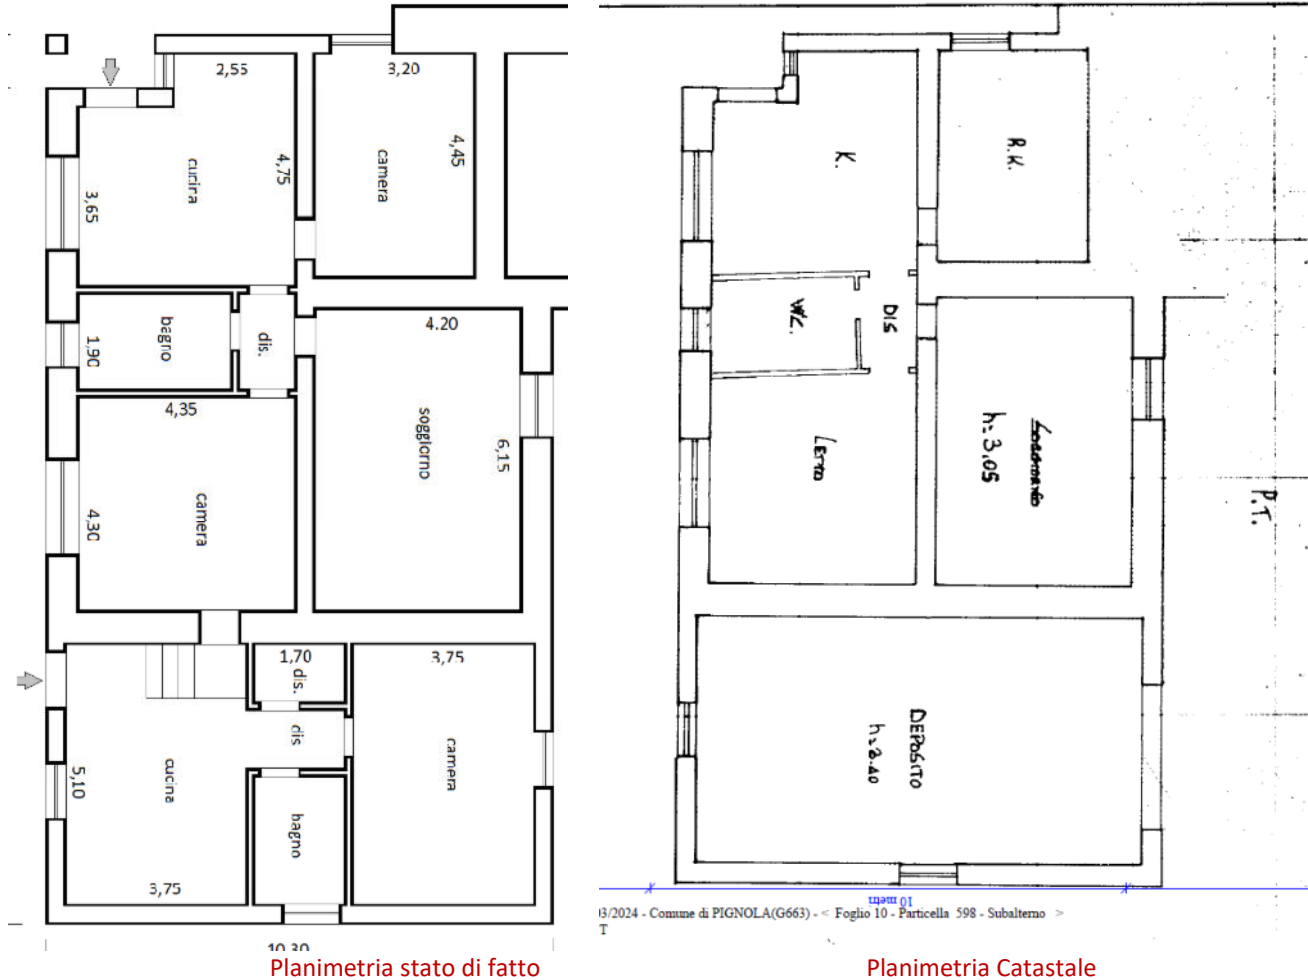
Planimetria stato di fatto

Di seguito si riporta un raffronto della planimetria dello stato di fatto con la planimetria catastale:

I costi per rettifica catastale sono stimabili per un importo di € 500.

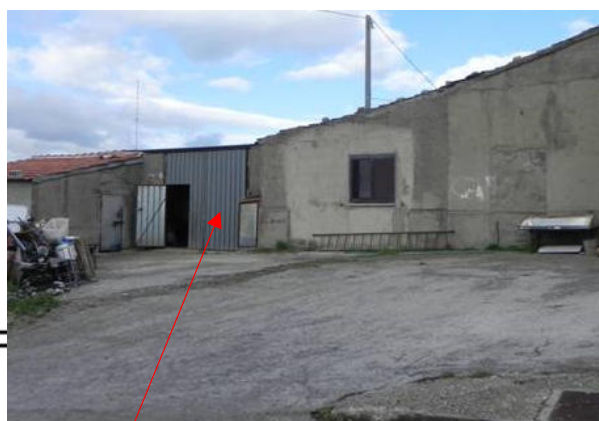
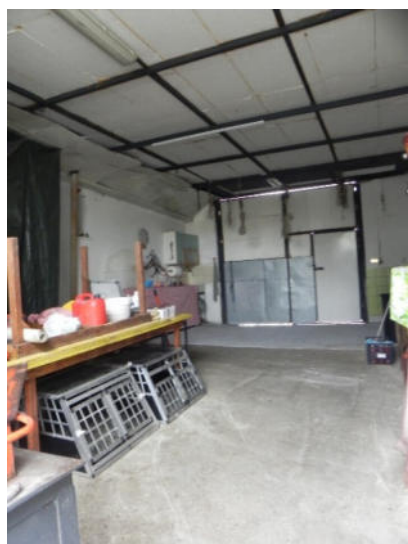
locale NCEU fg.10 part. 1079

Le opere di finitura e di completamento non sono di particolare pregio in particolare, la pavimentazione è in cemento battuto le pareti non sono intonacate e imbiancate.

Il locale è utilizzato come deposito di macchinari agricoli, non è dotato di fognatura, né di acqua potabile raccordata alla rete pubblica, l'impianto elettrico non è a norma.

Urbanisticamente il cespite pignorato part.1079 del foglio 10 di Pignola (PZ) da ricerche eseguite presso l'ufficio tecnico di Pignola è emerso che non ci sono titoli abilitativi.

L'irregolarità urbanistica riscontrata è regolarizzabile a condizione che venga espresso parere favorevole dal punto di vista urbanistico, ambientale e sismico, oltre al pagamento degli oneri connessi previsti in sanatoria stimabili per un importo di € 1.000.

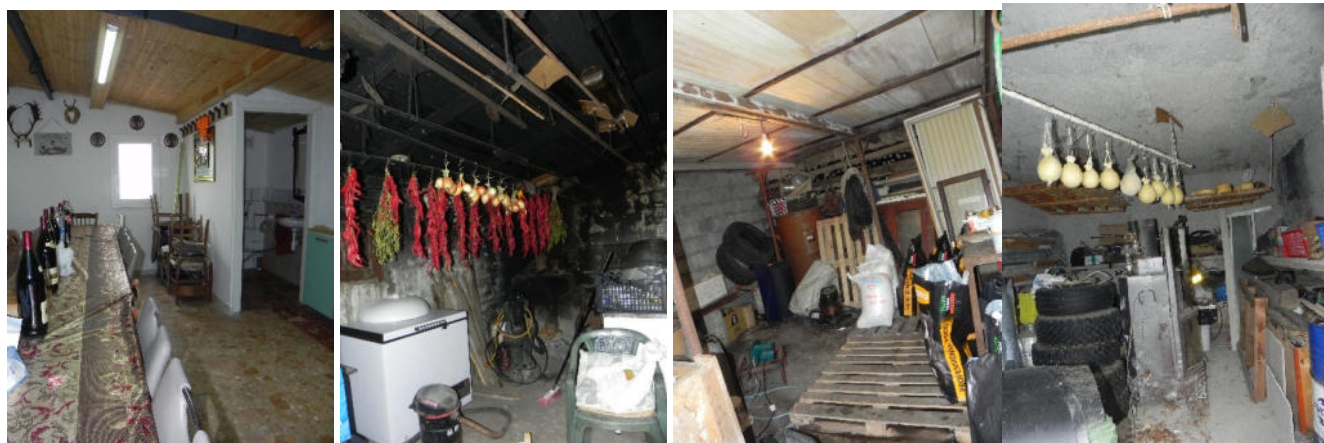
L'ambiente centrale è accessibile dal locale part.1079 utilizzato come tavernetta con un piccolo bagno, i restanti ambienti del piano terra sono accessibili direttamente dal piazzale part 1071 e utilizzati come fienile e deposito.

Il locale al piano seminterrato è composto da due ambienti utilizzati come deposito e cantina, accessibili direttamente dal piazzale part 1071.

Le opere di finitura e di completamento non sono di particolare pregio in particolare, la pavimentazione è in cemento battuto ad eccezione del locale tavernetta e del bagno che si presentano completo di tutte le rifiniture interne.

Lo stato di manutenzione e conservazione dell'unità immobiliare è mediocre.

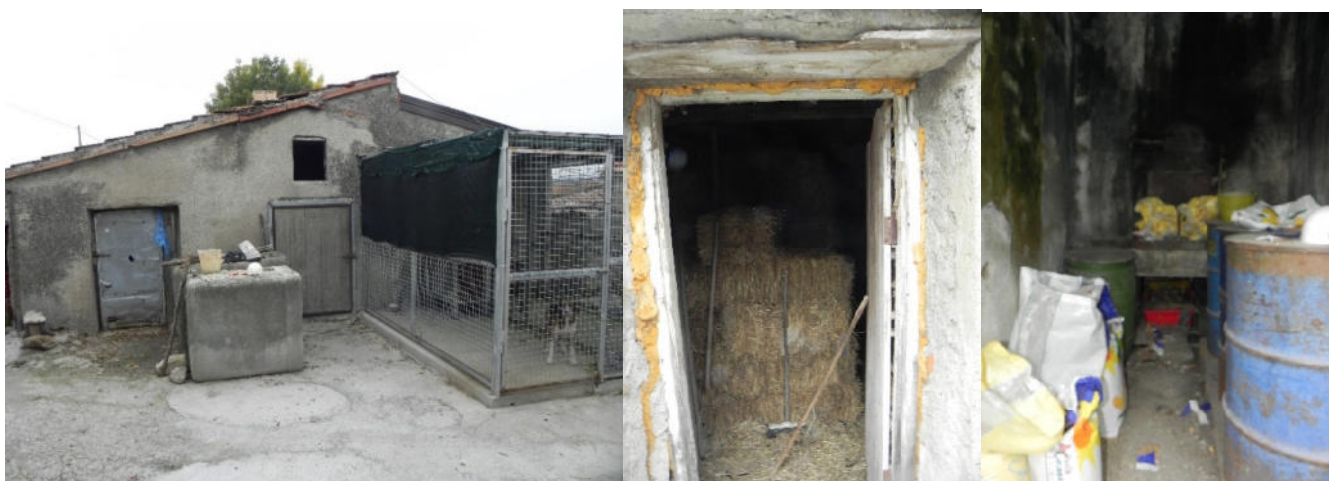
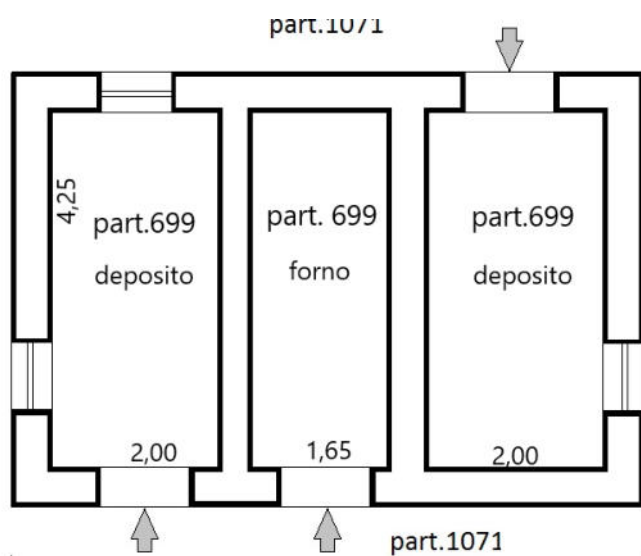
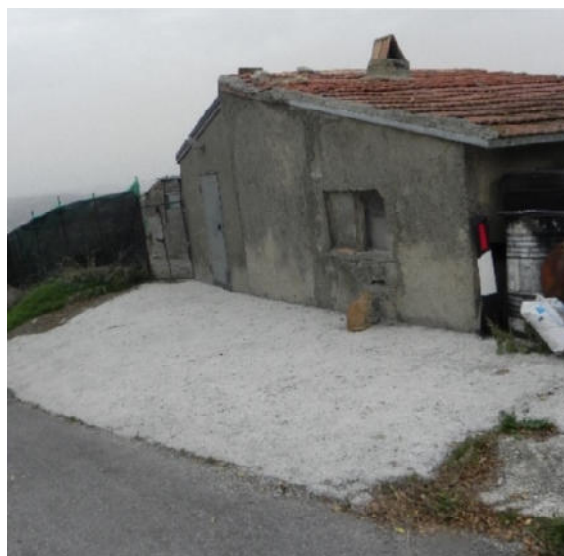
Predetta unità immobiliare è posta al piano terra, con struttura portante in muratura tetto in legno e tavelle e copertura ricoperta con manto di tegole.

Il locale è composto da tre ambiente non comunicanti con accessi indipendenti, accessibili da porte esterne in legno e in materiale metallico che immettono sul terreno part.1071.

Le opere di finitura e di completamento non sono di particolare pregio in particolare, la pavimentazione è in cemento battuto le pareti interne non sono intonacate.

Il locale utilizzato per il ricovero di animali domestici e deposito attrezzi agricoli.

Lo stato di manutenzione e conservazione dell'unità immobiliare è mediocre.

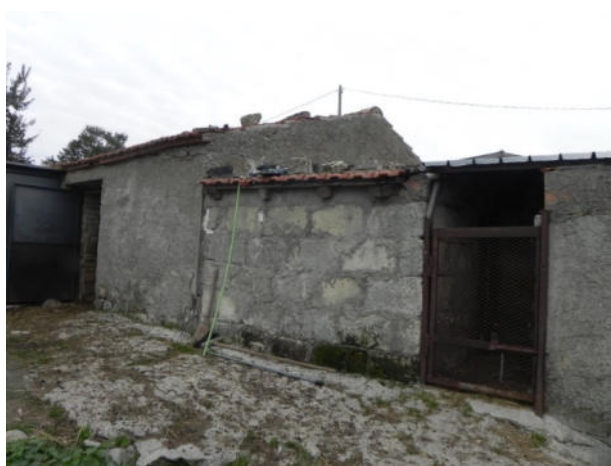
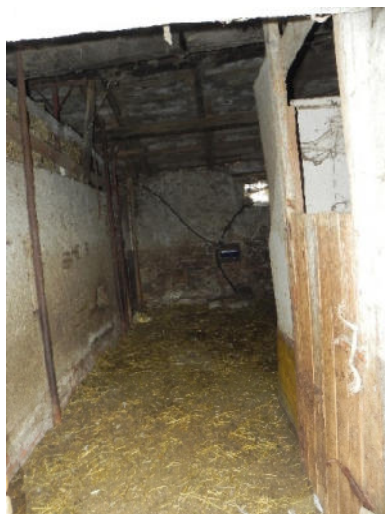
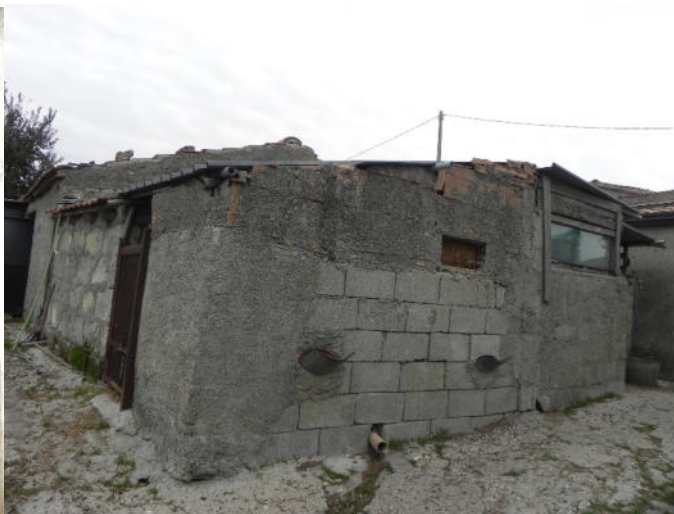
Predetta unità immobiliare è posta al piano terra, con struttura portante in muratura con solai il legno copertura ricoperta in parte con manto di tegole e parte con foglio in ondulino di lamiera.

Le opere di finitura e di completamento non sono di particolare pregio in particolare, la pavimentazione è in cemento battuto le pareti non sono intonacate.

Lo stato di manutenzione e conservazione dell'unità immobiliare è mediocre.

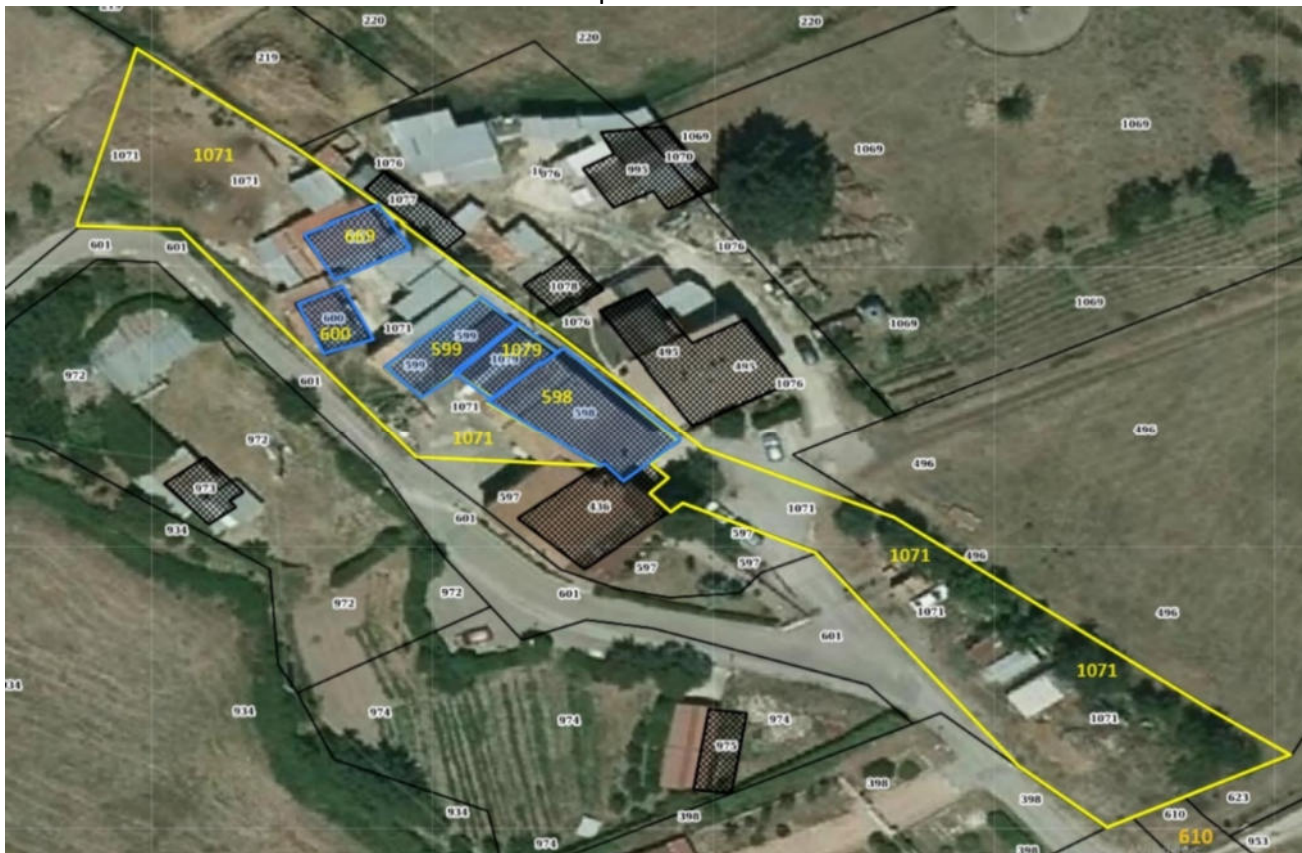
Si accede al terreno direttamente dalla strada pubblica.

La parte a monte del terreno, confinante con la particella 496 e fiancheggiata dalla strada pubblica, non è recintata, precisando che insistono delle baracche in materiale metallico per il deposito di attrezzature agricole, nonché nella legna accatastata.

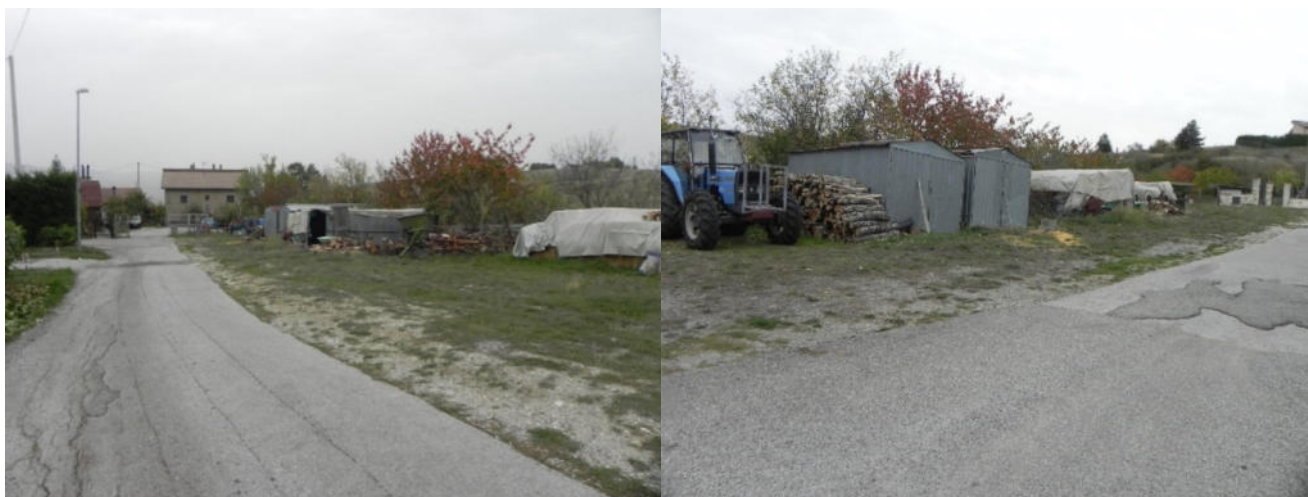
La restante Il fondo costituisce la corte comune dei fabbricati prima descritti; infatti, permette di accedere a tutte unità catastali particelle 598,599,600,669,1079 con piazzali, passaggi carrabili e area verde.

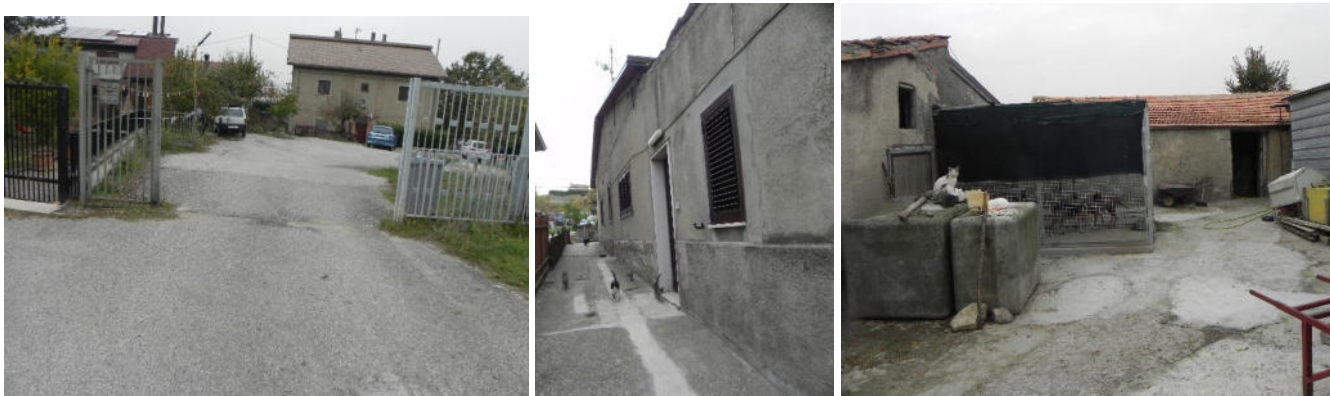
Su detta area insistono delle baracche con grate in ferro che permette il ricovero dei cani.

La parte centrale del fondo, confinate con la particella 597, insiste un cancello metallico che permette di accedere all'area dove insistono i fabbricati sopra descritti e i sottoservizi idrici e fognari.

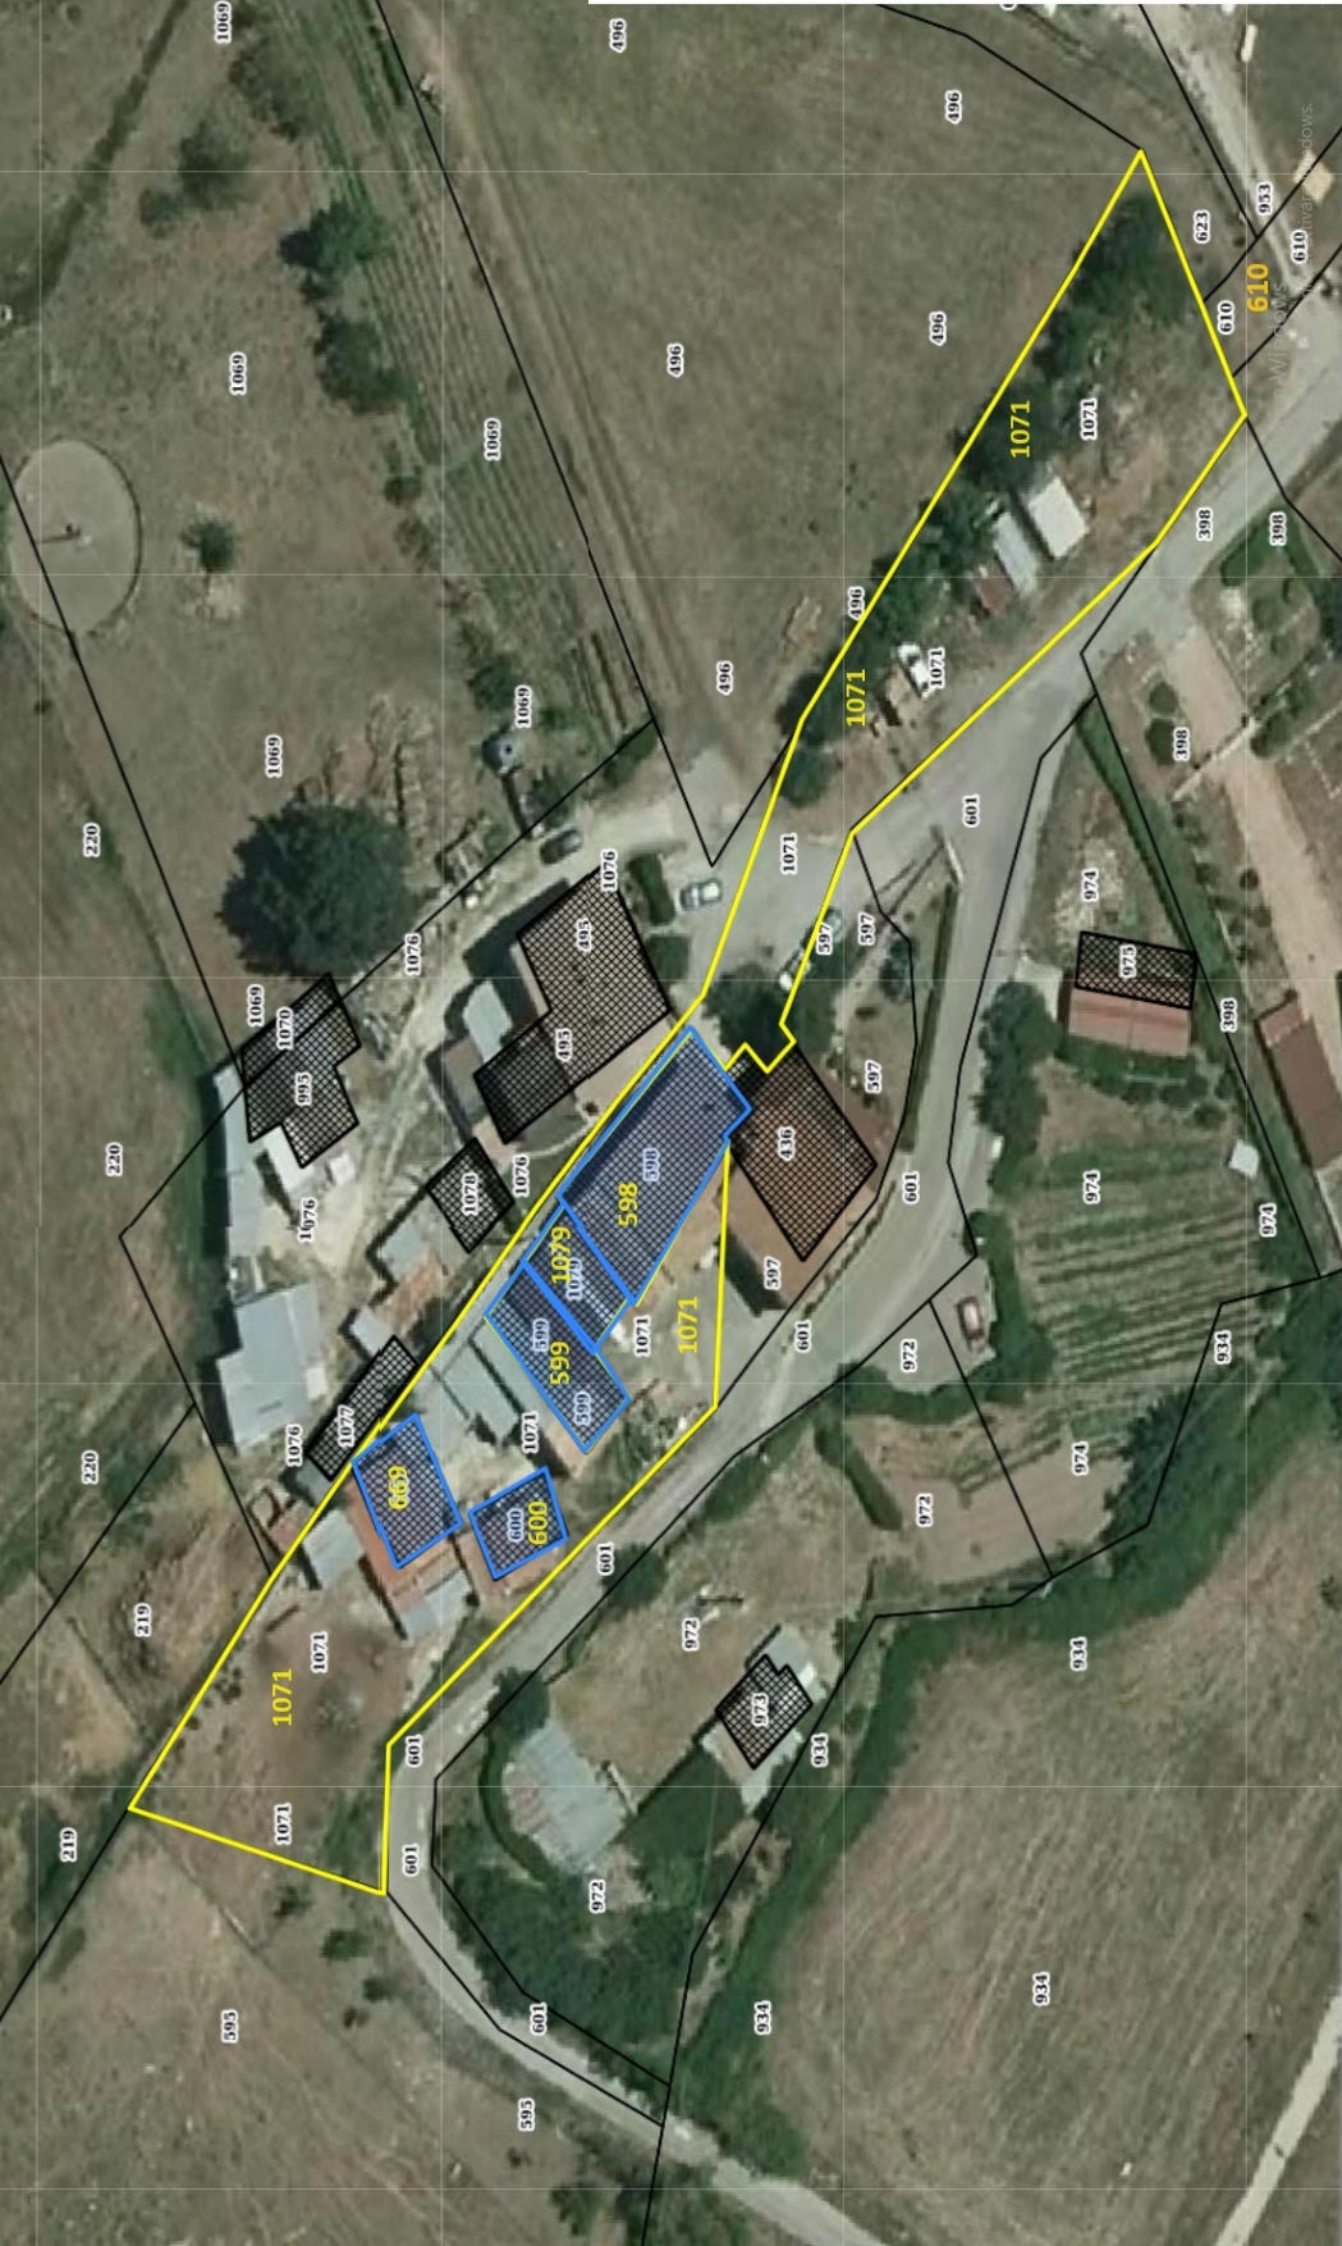
ORTOFOTO COMUNE DI PIGNOLA (PZ) FOGLIO 10

PARCELLE 1071, 598, 1079, 599, 600, 669
