Tribunale di Palermo
Sezione VI Esecuzioni Immobiliari
R.G.Es. 517/2024
LOTTO UNICO
Esperto stimatore: SALVATORE NOTARO

PERIZIA DI STIMA IMMOBILIARE

1_LOTTO UNICO:

Appartamento in corso di definizione, facente parte di un fabbricato in Condominio, sito nel Comune di Montelepre, via D n. 19 (località Madonna del Carmine), ubicato a terzo piano, composto da un unico grande vano allo stato grezzo; censito nel Catasto Fabbricati del Comune di Montelepre al foglio 2, particella 2030, sub 6, Cat. A/2, classe 5, vani 6, Via D n. 19, P.3.

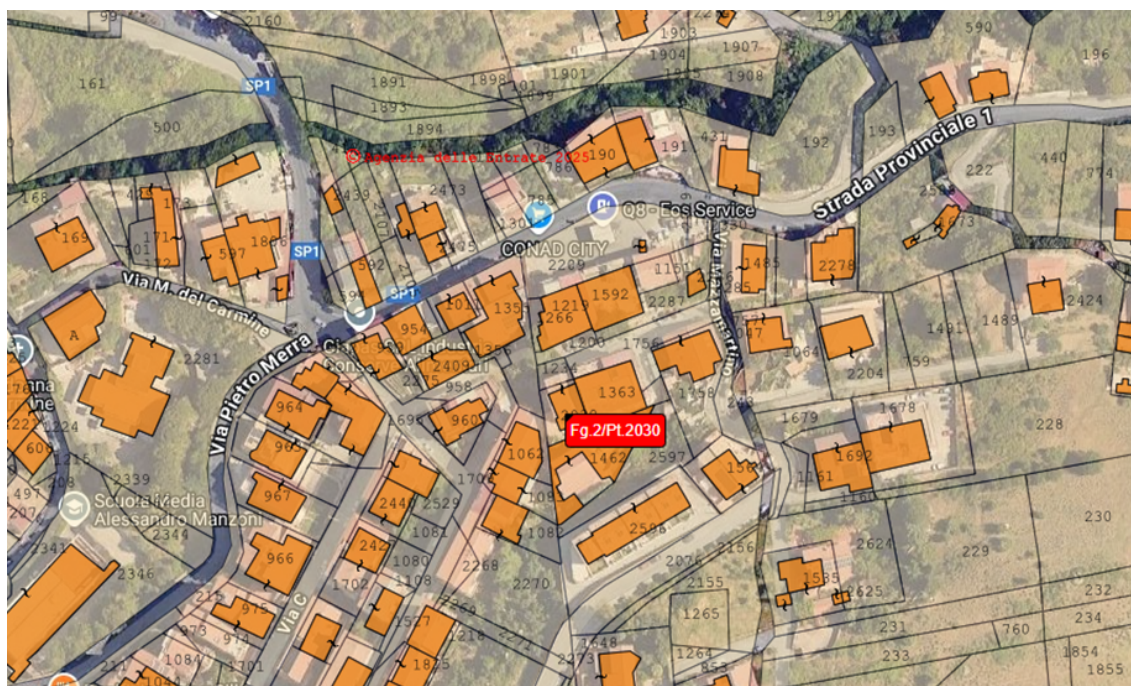
Ai fini dell'esatta individuazione dell'immobile oggetto del pignoramento si è effettuato un raffronto tra una ortofoto satellitare attuale e la mappa catastale con l'ausilio del portale *Stimatrix forMaps*, riscontrando la corrispondenza tra quanto pignorato e la situazione reale dei luoghi.

sovrapposizione ortofoto attuale e mappa catastale tratta da Stimatrix forMaps (all.n.4)

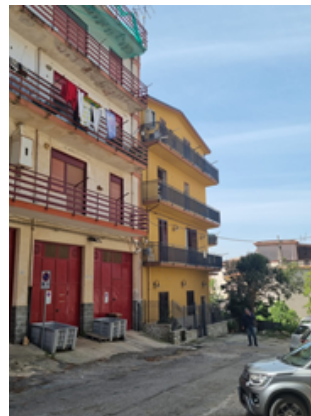
prospetto su via L.Pirandello

I prospetti dell'edificio sono rifiniti con intonaco civile per esterni e si presentano in ottimo stato di conservazione generale.

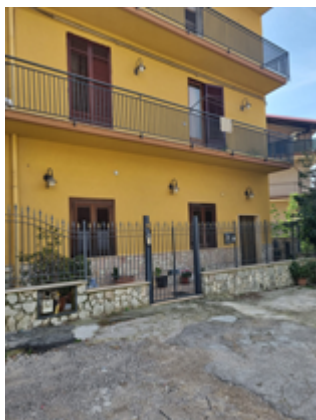
prospetto su via L.Pirandello

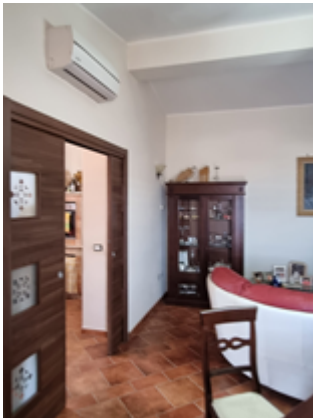
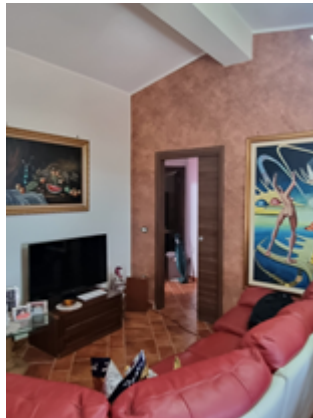
ingresso/salone

L'**appartamento** è **composto da** un ampio vano **ingresso/salone** al quale si accede direttamente dalla porta di ingresso, da un **vano cucina** abitabile, accessibile direttamente dal salone per mezzo di una porta in legno a doppia anta scorrevole, da un **disimpegno**, accessibile dal vano cucina, che consente l'ingresso a un ampio **ripostiglio** e al **servizio igienico** sanitario secondario.

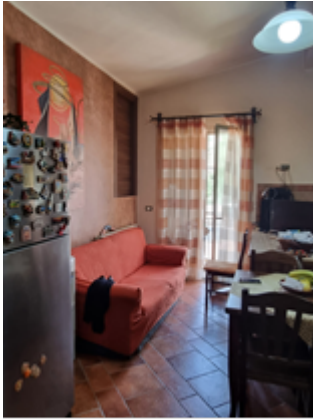
cucina

La pavimentazione è costituita da piastrelle di grès porcellanato del tipo commerciale, le pareti e il soffitto sono trattati con intonaco civile per interni, strato di finitura e tinteggiatura eseguita con pittura lavabile.

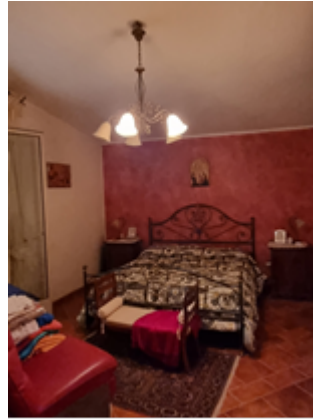
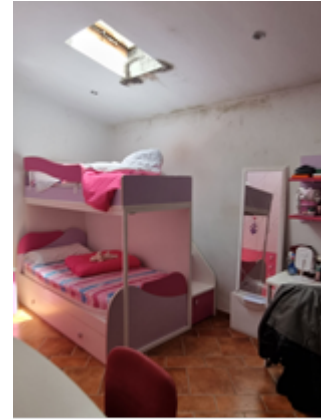
camera da letto

Un altro **disimpegno**, accessibile dal salone, consente l'ingresso ai **due** vani adibiti a **camere da letto**, al **servizio igienico** sanitario principale e a un secondo ampio **ripostiglio**.

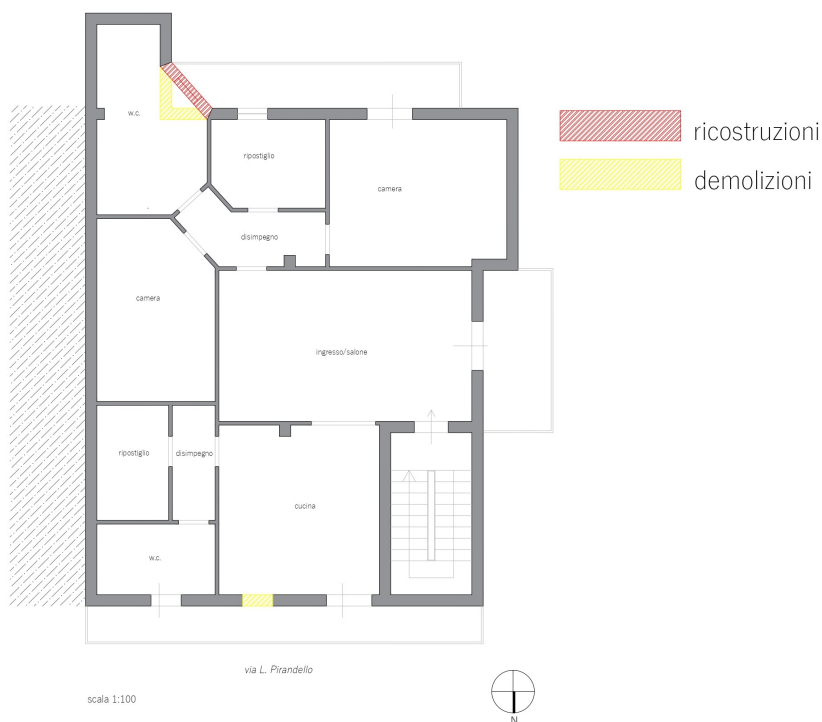
- **diversa configurazione del muro perimetrale esterno** che delimita il vano del servizio igienico sanitario principale lungo il **fronte sud est dell'immobile**.

Tale difformità, comporta una modifica della sagoma esterna dell'edificio e determina altresì un **aumento della superficie utile** calpestabile dell'**unità immobiliare** oggetto del compendio pignorato.

- **apertura di un vano finestra sul prospetto nord** dell'edificio.

planimetria diffinità riscontrate al 5/5/2025 rispetto alla planimetria catastale (all.n.7)

Configurandosi quale modifica del prospetto comune dell'edificio esistente, in base agli strumenti urbanistici, regolamenti edilizi e disciplina urbanistico-edilizia vigente, essa **non può essere regolarizzata**. Lo scrivente ritiene pertanto **necessario il ripristino in statu quo ante**;

Configurandosi quale modifica del prospetto comune dell'edificio esistente, in base agli strumenti urbanistici, regolamenti edilizi e disciplina urbanistico-edilizia vigente, essa **non può essere regolarizzata**. Lo scrivente ritiene pertanto **necessario il ripristino in statu quo ante**.

Eseguito il ripristino *in statu quo ante* dell'immobile, per la regolarizzazione catastale dello stesso si dovrà presentare la pratica catastale *DOCFA (Documenti Catasto Fabbricati)*, per dichiarare aggiornamento della categoria, classe e consistenza catastale dell'unità immobiliare. Il **costo totale per la regolarizzazione catastale dell'immobile (DOCFA)**, il cui ammontare è stato detratto dal valore di mercato dell'immobile, è stimato pari a **€ 600,00** (euro seicento/00), comprensivo di competenze e tasse per i servizi ipotecari e catastali.

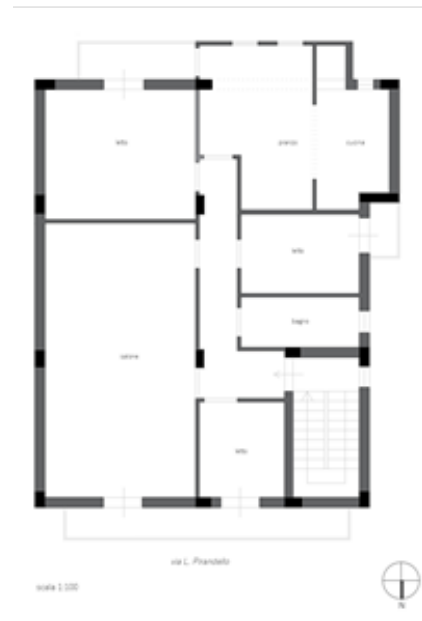
estratto grafico del progetto di cui alla concessione edilizia in sanatoria n. 33/04 del 5/11/2004 (all.n.10)
