R.G. n. 47/2022

FALLIMENTO PARIBELLO E CESINA S.R.L.

**RAPPORTO DI STIMA
DEL COMPENDIO IMMOBILIARE
Via Roma, Gropello Cairoli (Pv)**

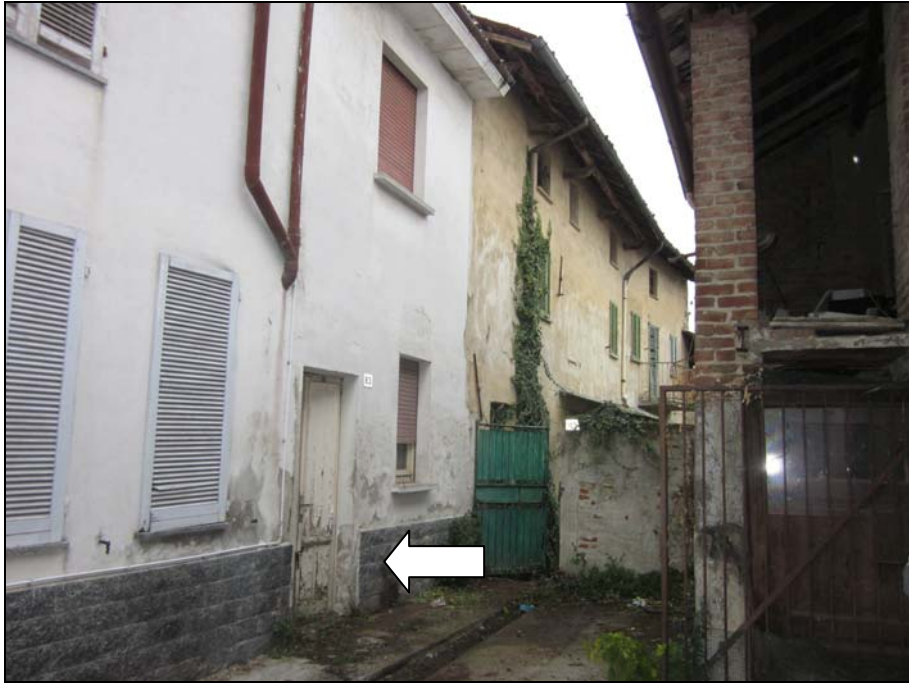
L'immobile di cui alla particella 261 sub. 1 (foto sottostante) è costituito da una porzione di fabbricato a due piani fuori terra con autorimessa al piano terra, con portone carraio aperto su Via Roma e porta pedonale nel cortile comune, cassero al piano primo raggiungibile mediante scala a chiocciola interna.

Particella 261 sub. 1: è stata aperta la porta carraia lungo Via Roma ed eliminata la finestra ivi esistente, è stata realizzata la scala a chiocciola per il collegamento interno al piano primo, è stato chiuso il prospetto aperto della legnaia al piano primo e aperta una finestra verso Via Roma.

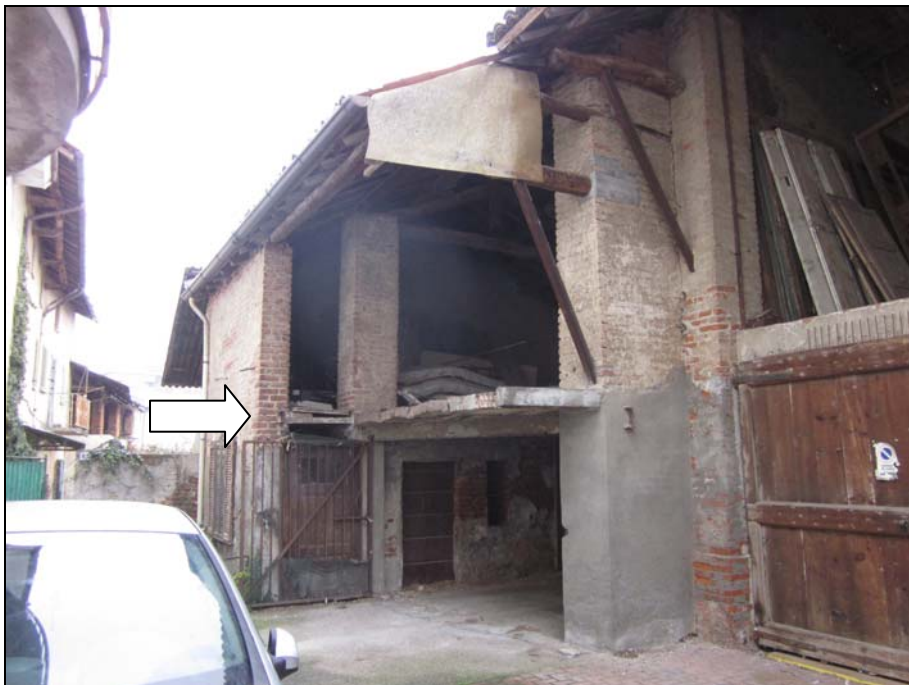
Nel medesimo cortile comune ad altre unità (mappale 620) si trova la particella 620 sub. 7 (foto sottostante) costituita da un piccolo rustico composto da un portico, tre ripostigli con sovrastante legnaia aperta su due lati.

Particella 620 sub. 7: è stata eliminata la latrina comune al piano terra e il ripostiglio fronteggiante quest'ultima.

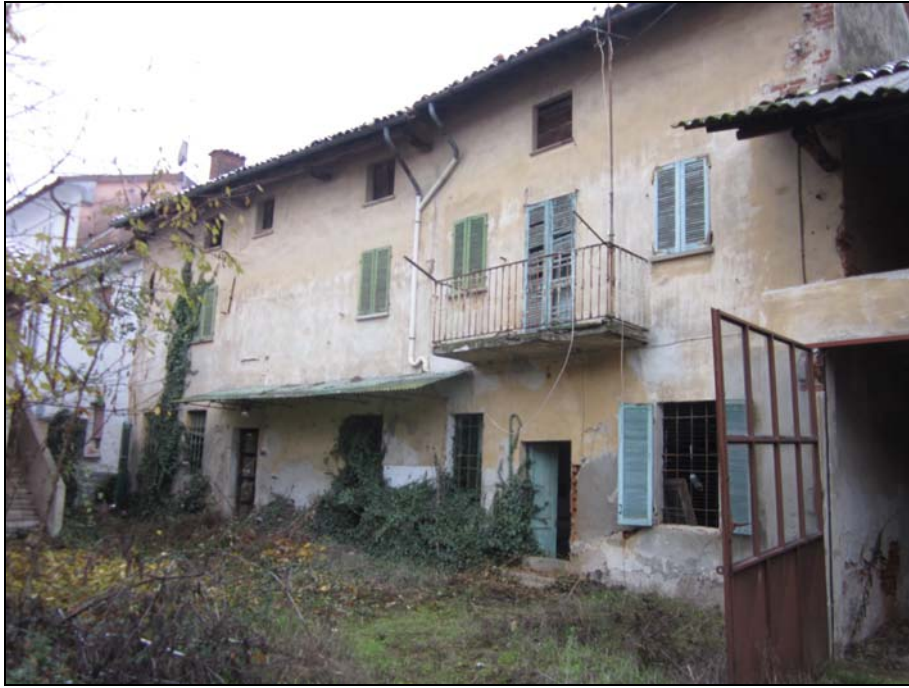
Il mappale 1943 è costituito in primo luogo da un fabbricato abitativo (Foto sottostante) a tre piani fuori terra sul lato di Via Roma diviso in due unità abitative (1943 sub. 1 e sub. 2); il piano secondo non era accessibile durante il sopralluogo.

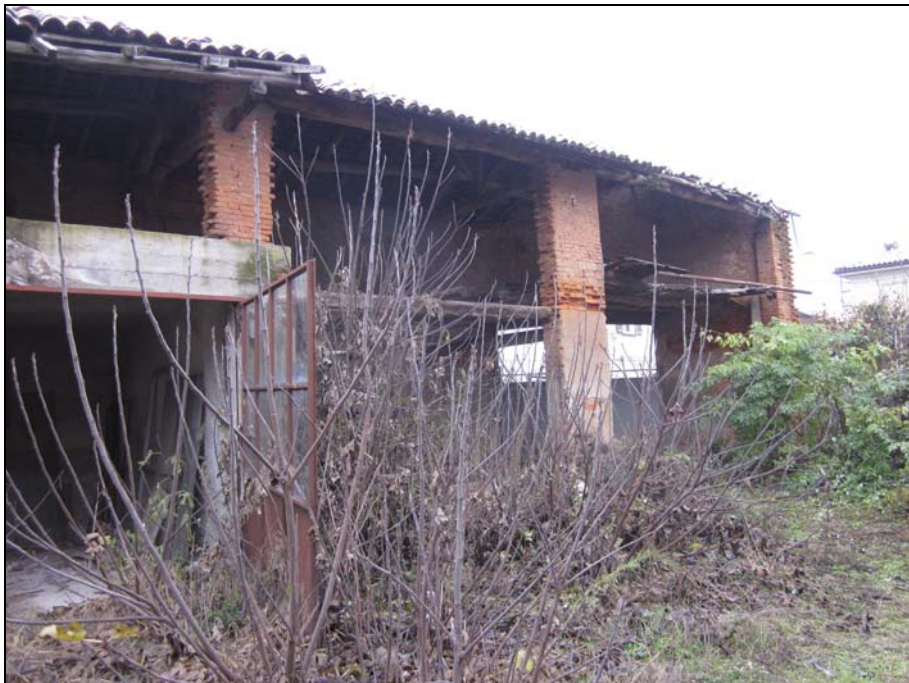
La particella 1493 sub. 1 comprende anche, in continuità con il fabbricato abitativo, un locale deposito e due porticati sovrastati da legnaia aperta, sempre in fregio a Via Roma, in condizioni fatiscenti (foto sottostante).

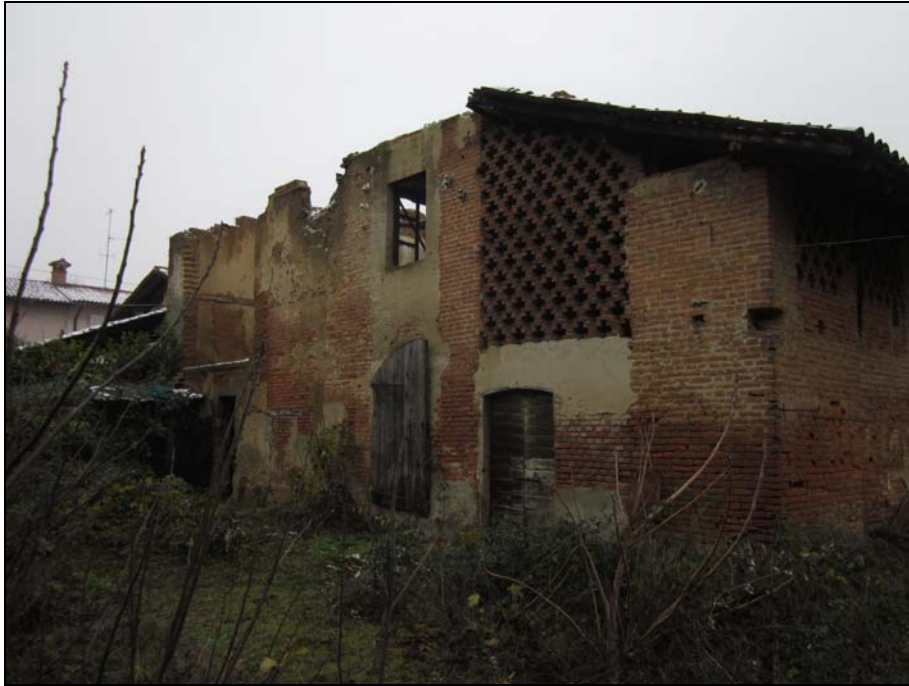
Infine, sul lato opposto del cortile, è presente un ulteriore fabbricato adibito a deposito a due piani fuori terra (foto sottostante) con copertura parzialmente crollata.

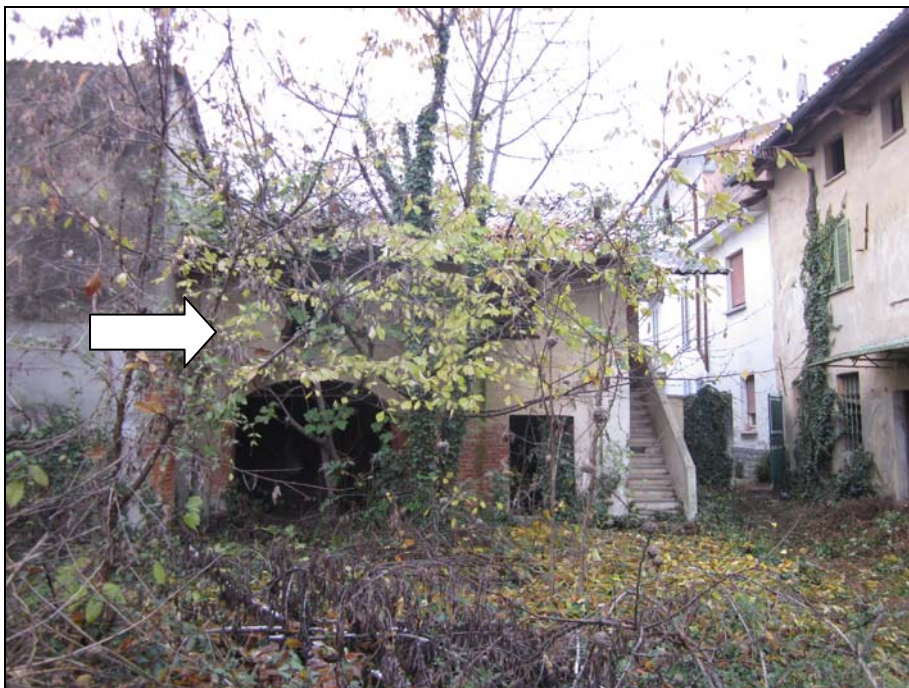
Annesso alla particella 1493 sub. 2 si trova nel cortile un ultimo fabbricato accessorio a due piani fuori terra collegato da scala esterna (foto sottostante).
