# **TRIBUNALE DI AGRIGENTO**

**N.R.G.E. 128/2024**

## **ELABORATO PERITALE**

**Bene in Agrigento Via Unità D'Italia, 68  
92100 Agrigento C/da San Giusippuzzo**

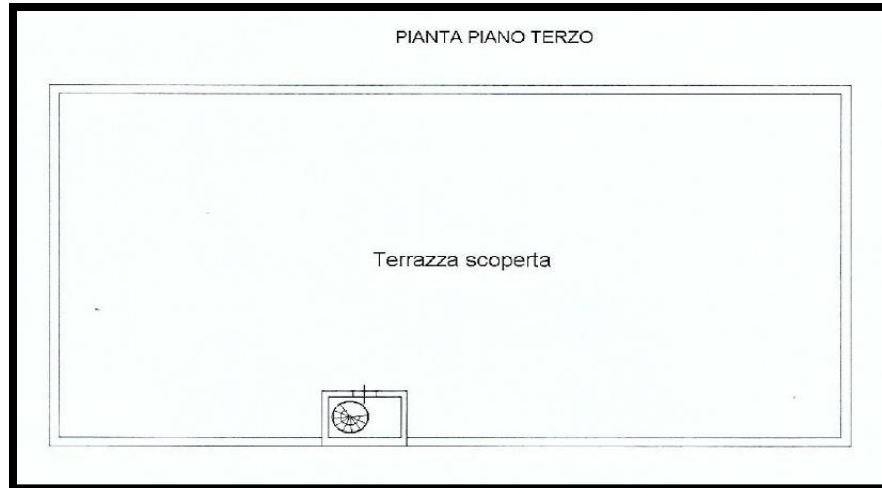
Sulla scorta degli accertamenti effettuati tra stato di fatto riscontrato in sede di sopralluogo e disegni allegati al titolo edilizio si riscontra la conformità urbanistica del fabbricato ma una difformità nella distribuzione degli ambienti interni del bene oggetto della presente, regolarizzato dalla ditta proprietaria attuale del bene in Catasto, con pratica Docfa inerente "Ampliamento-Diversa Distribuzione Degli Spazi Interni - Variazione Di Toponomastica del 15/06/2021 Pratica n. AG0036624 in atti dal 16/06/2021 (n. 7917.1/2021).

Ma carente di Autorizzazione e/o Cila obbligatori riguardo alla realizzazione dei lavori interni di manutenzione straordinaria, cui non si conosce l'effettiva data di realizzazione nonché ad opera di quale soggetto, la quale non si ha notizia di un titolo edilizio abilitativo, ma comunque realizzati tra il 28/11/2008 (vedasi elaborati grafici approvati ed allegati Concessione Edilizia in sanatoria n. 2201 L. 47/85 del 28/11/2008 (pratica edilizia n. 5541/86) e il 15/06/2021 data di presentazione Docfa (**Ampliamento-Diversa Distribuzione Degli Spazi Interni - Variazione Di Toponomastica**). Nello specifico l'immobile dal **1987 al 2015** da una primaria distribuzione spazi interni constava di **7.5 vani** e una rendita catastale pari **Euro 619,75** e dal **2021 al 2024** consta di **10.5 vani** e una rendita **Euro 867,65**, con la realizzazione di nuovi servizi quali cucina e bagno che configurano di fatto la manutenzione straordinaria, pertanto si dovrà provvedere a presentare una Cila in sanatoria e una pratica docfa, cui costi saranno detratti dal valore del bene stimato.

Costi necessari per c.i.l.a. in sanatoria opere interne difformi, di cui € 1000,00 per oblazione € 500,00 per spese tecniche: **€ 1500,00**

Costi necessari per pratica docfa di cui € 50,00 per diritti, € 500,00 per spese tecniche : **€ 550,00**

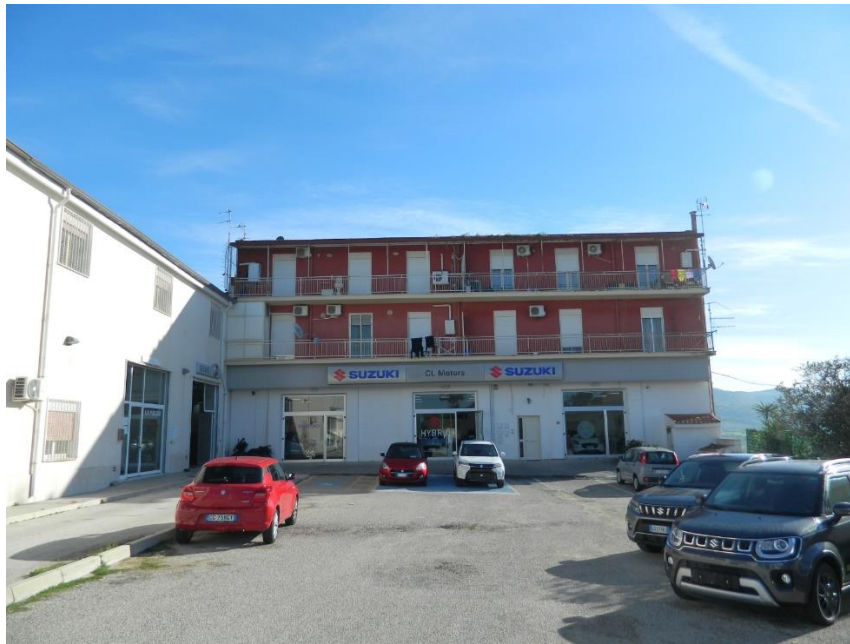
Sia il fabbricato di cui fa parte il bene in oggetto che l'appartamento si presentano nel loro insieme in buone condizioni di manutenzione.

Fabbricato di cui l'immobile fa parte

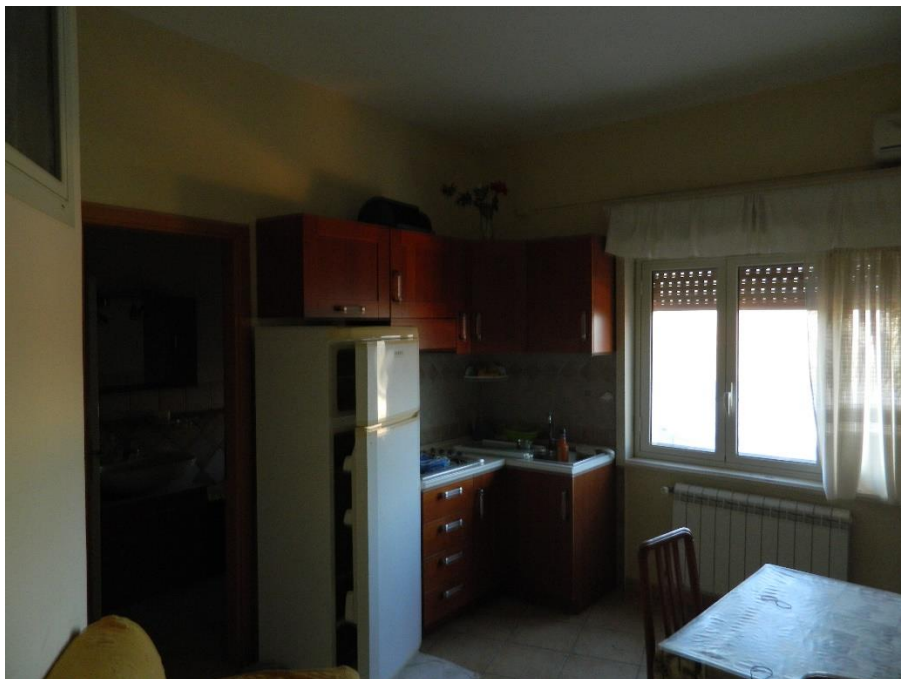
Dal sopralluogo effettuato è stata riscontrata conformità tra lo stato di fatto dell'appartamento rispetto a quanto raffigurato nelle relative planimetrie catastali aggiornate a livello planimetrico, ma è stato rilevato un vano cucina nell'unità posta a dx, non presente, nella pratica docfa succitata di cui al punto 4.3.1 (**Ampliamento-Diversa Distribuzione Degli Spazi Interni - Variazione Di Toponomastica**) in planimetria, che configura di fatto una difformità, segnata in rosso con la lettera **(K)**.

Cucina unità immobiliare posta a Destra del disimpegno

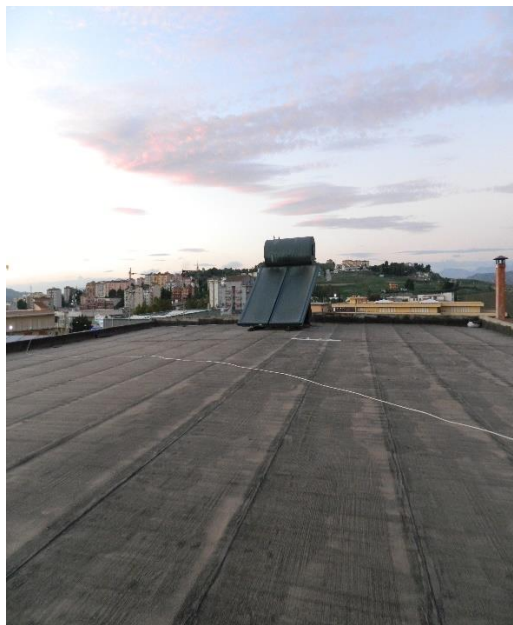
A Dx del disimpegno così distribuito: un ingresso collegato alla cucina open-space, due camere, una cucina, un bagno ed un ripostiglio dove è presente una scala a chiocciola per l'accesso alla copertura di pertinenza esclusiva, dove è presente un impianto solare termico, composto da due unità, per la produzione di acqua calda sanitaria con boiler di accumulo e distribuzione per gravità. Internamente risultano dotati da impianti idrico ed elettrico sottotraccia, impianti di riscaldamento autonomi con caldaie ed elementi radianti tradizionali a parete, impianto di raffrescamento tramite split a parete ed impianto fognario allacciato alle reti cittadine "si precisa che tutti gli impianti presenti e descritti non sono stati verificati per assenza di utenze in quanto l'immobile risulta disabitato".

Particolare Copertura di pertinenza con solare Termico
