Tribunale di Palermo  
Sezione VI Esecuzioni Immobiliari  
R.G.Es. 42/2020  
LOTTO UNICO  
Esperto stimatore: Arch. Daniela Carollo

**PERIZIA DI STIMA IMMOBILIARE**

**LOTTO UNICO**

Villino sito in Partinico (PA), Contrada San Giuseppe, piano terra e piano primo  
(censito al Catasto Fabbricati di Partinico al foglio 17, particella 127)

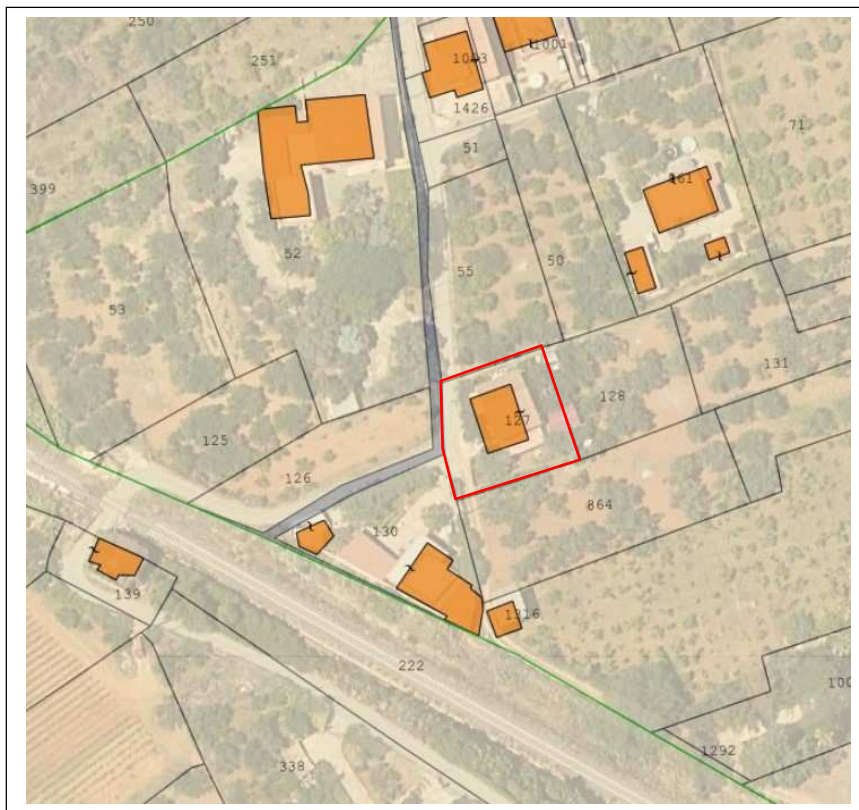
A seguito della suddetta rettifica catastale si è effettuato un raffronto tra una ortofoto satellitare attuale e la nuova mappa catastale tramite l'ausilio del portale Stimatrix forMaps riscontrando la corrispondenza tra quanto pignorato e la situazione reale dei luoghi.

Sovrapposizione ortofoto attuale e mappa  
catastale tratta da Stimatrix forMaps

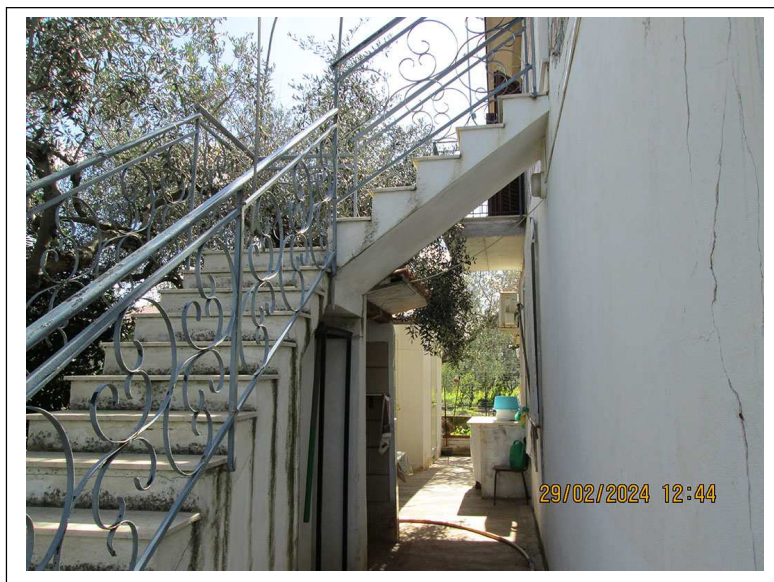
All'esterno il fabbricato appariva in mediocre stato di manutenzione poiché al piano terra erano evidenti fessurazioni verticali dell'intonaco in corrispondenza di quasi tutti i pilastri in cemento armato, compresi quelli del portico, oltre che manifestazioni di umidità di risalita alla base delle murature con sfarinamenti e sfogliamenti della tinteggiatura e distacchi di intonaco. Inoltre, sulla scala esterna erano evidenti segni di umidità con presenza di

microflora (muschi e licheni) in corrispondenza delle alzate dei gradini e sull'intonaco della soletta della rampa.

**Foto n. 20. Scala di accesso al primo piano.**

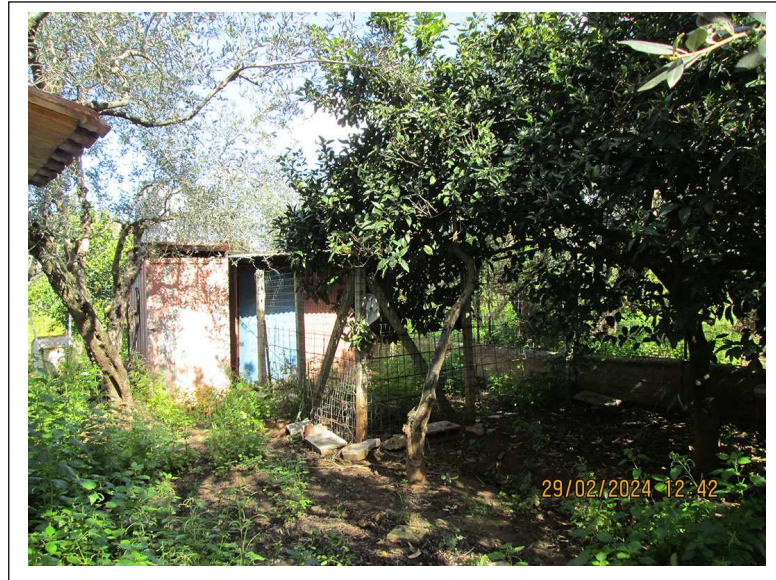
Un altro manufatto di minori dimensioni, ad una elevazione fuori terra e realizzato in lamiera e materiali di recupero, si trova addossato al confine nord-ovest del lotto.

Foto n. 42. Manufatto in lamiera, lato nord-ovest.

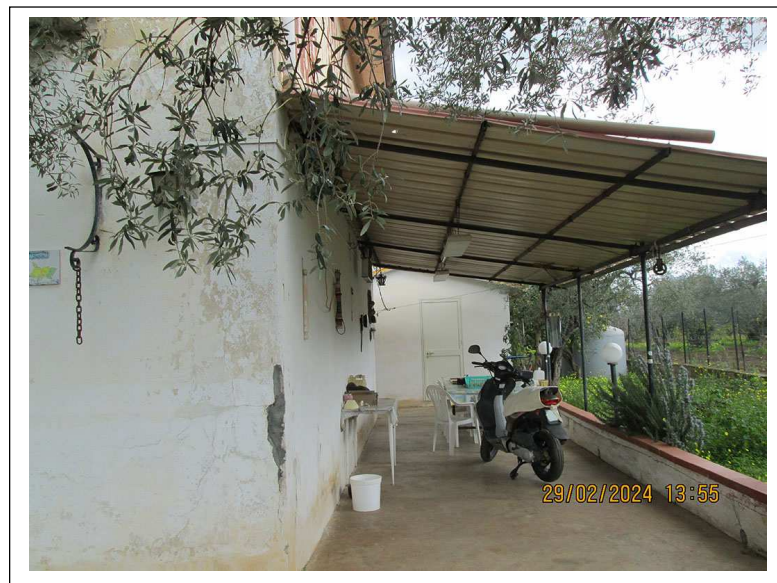
Sempre con riferimento agli spazi esterni, si segnala la presenza di una tettoia metallica con copertura in lamiera addossata al fronte sud-est dell'edificio nonché altre strutture precarie realizzate a chiusura dei lati del portico di ingresso.

Foto n. 43. Tettoia in lamiera, lato sud-est.
