Tribunale Ordinario di Bari

Contenzioso Civile n. 14534/2021 R.G.

Relazione di Consulenza Tecnica d'Ufficio

C.T.U.:
Ing. Michele MITOLA
via Imbriani n. 36
70026 – Modugno (Ba)

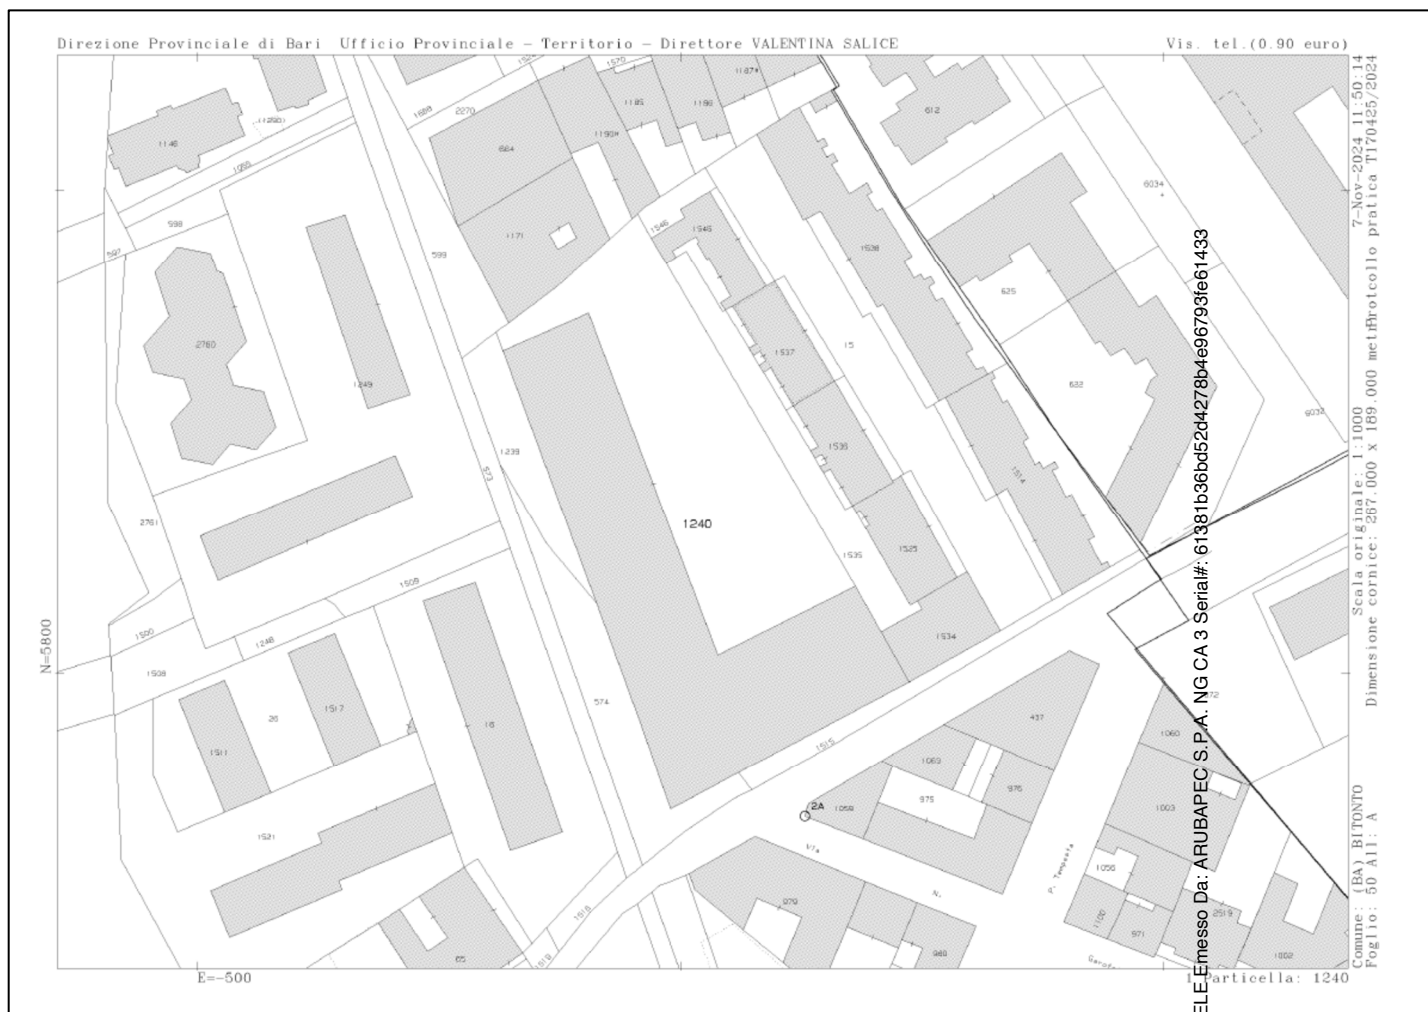
Figura 3: Mappa catastale (cfr allegato 2.2)

L'edificio in cui è inserita l'unità immobiliare a ovest confina con l'unità immobiliare censita al N.C.E.U. del Comune di Bitonto (Ba) al foglio 50, particella 1239; a nord ovest confina con l'unità immobiliare censita al N.C.E.U. del Comune di Bitonto (Ba) al foglio 50, particella 599; a nord confina con l'unità immobiliare censita al N.C.E.U. del Comune di Bitonto (Ba) al foglio 50, particella 1171; a nord est confina con l'unità immobiliare censita al N.C.E.U. del Comune di Bitonto (Ba) al foglio 50, particella 1190; a est confina con le unità immobiliari censite al N.C.E.U. del Comune di Bitonto (Ba) al foglio 50, particelle 1546, 1545, 1535; a sud est confina con l'unità immobiliare censita al N.C.E.U. del Comune di Bitonto (Ba) al foglio 50, particella 1534; a sud confina con l'unità immobiliare censita al N.C.E.U. del Comune di Bitonto (Ba) al foglio 50, particella 1515; infine a sud ovest confina con l'unità immobiliare censita al N.C.E.U. del Comune di Bitonto (Ba) al foglio 50, particella 574. Tale descrizione risulterà maggiormente chiara con il supporto della mappa catastale che il sottoscritto ha avuto cura di riportare in seguito (cfr allegato 2.2).

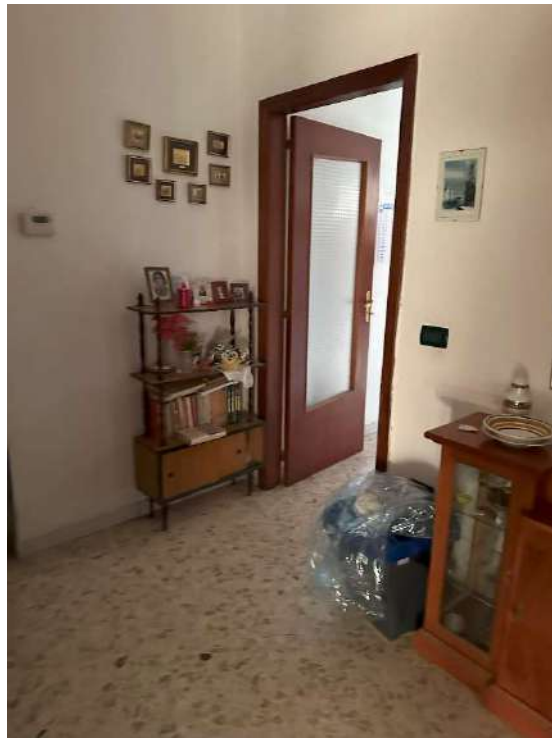
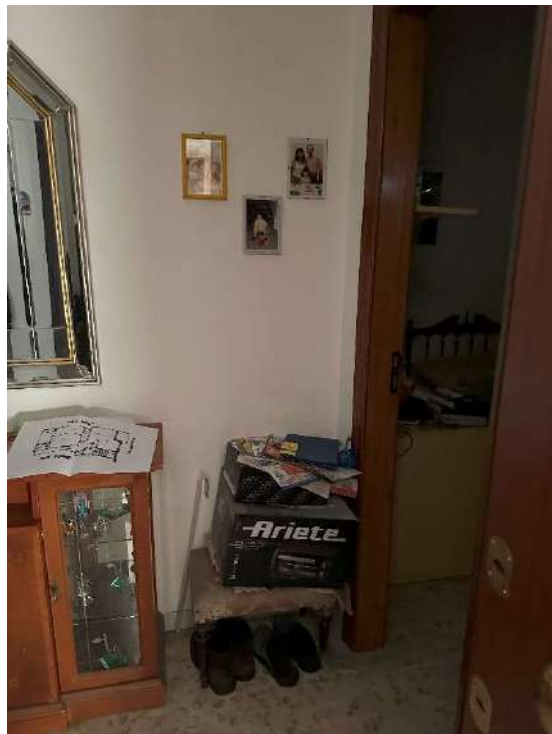
Entrando dalla porta di ingresso si accede al disimpegno. Esso si presenta con una pianta pressoché regolare quasi quadrata per una superficie pari a 10,33mq.

Esso presenta pareti tinteggiate di colore bianco, pavimento in graniglia di marmo con finiture marroni, beige e grigie a base bianca.

Figura 4: Ingresso - 1

Figura 5: Ingresso - 2

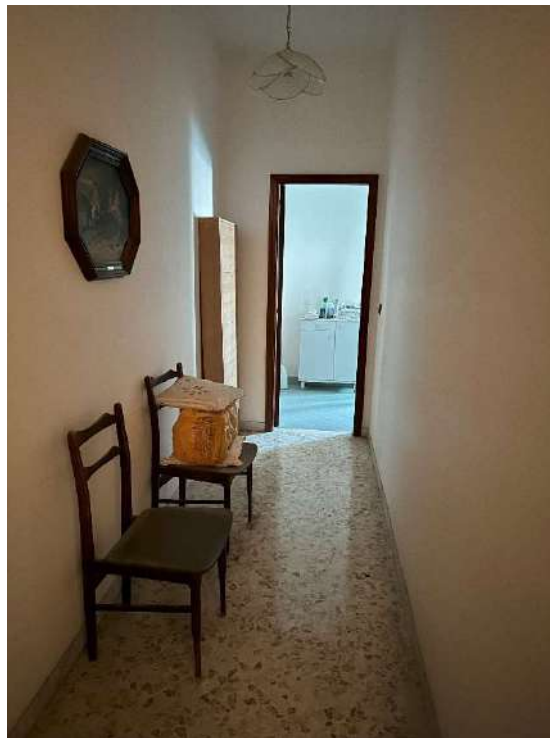
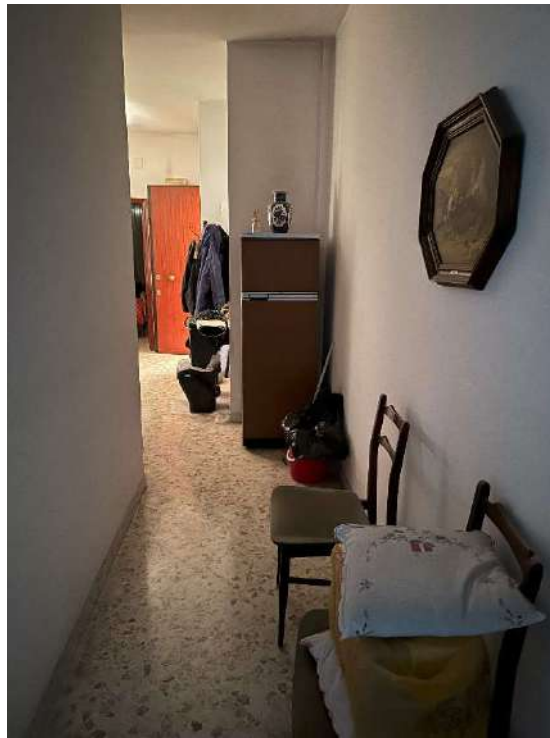
Sul lato sinistro del disimpegno è presente un corridoio. Esso a forma regolare rettangolare delle dimensioni di 10,70mq. In merito alle caratteristiche architettoniche tale porzione dell'appartamento è uguale a quella precedentemente descritta.

Figura 6: Corridoio 1 – 1

Figura 7: Corridoio 1 – 2

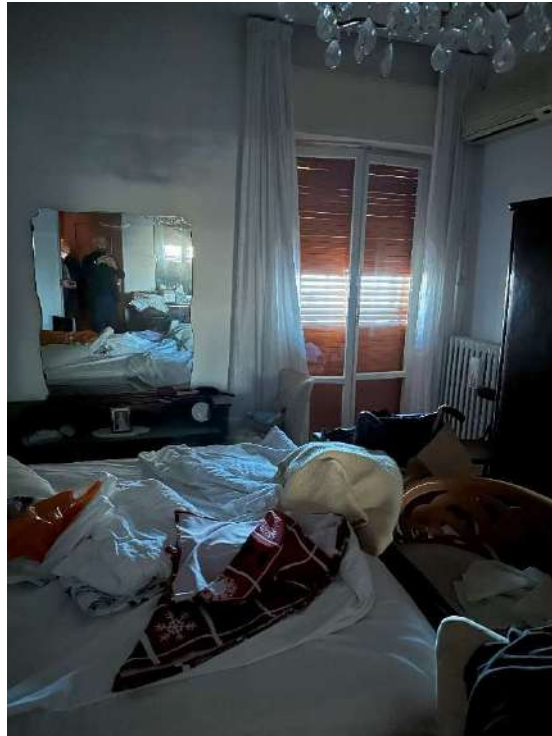
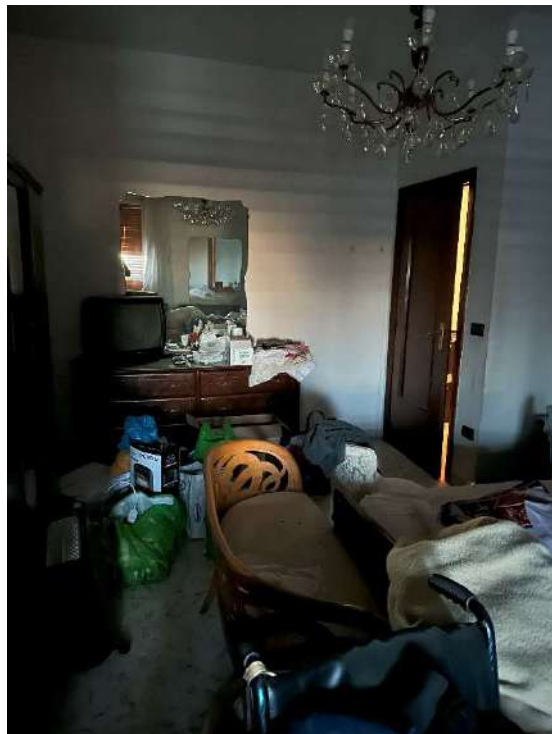
Essa presenta una pianta pressoché regolare rettangolare delle dimensioni pari a 21,25mq.

Sul lato nord est è presente un varco porta finestra delle dimensioni di 1,25mt x 2,10mt. La porta finestra, come tutte quelle dell'appartamento, risultano di installazione più recente rispetto all'epoca di edificazione. Essa infatti è in materiale PVC con telaio di colore bianco, monovetro e come oscuranti sono presenti tapparelle di colore marrone.

Il pavimento è costituito sempre in graniglia di marmo con finiture marroni, beige e grigie a base bianca e le mura sono tinteggiate di colore bianco.

Figura 8: Camera matrimoniale - 1

Figura 9: Camera matrimoniale - 2

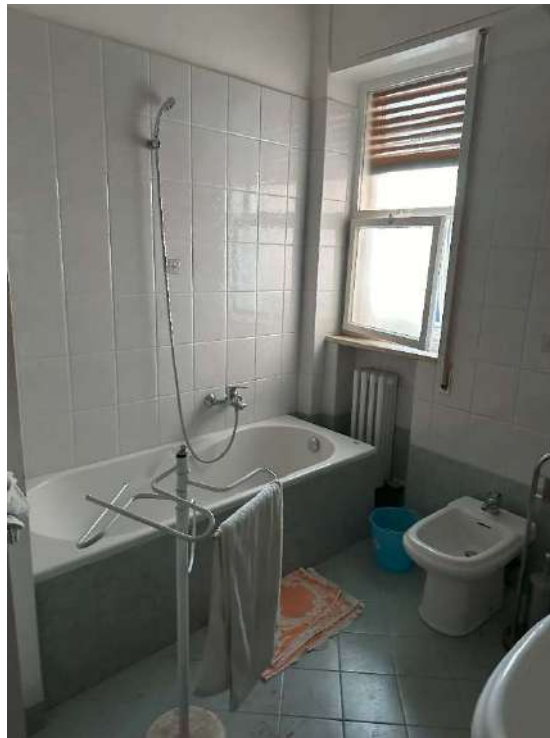
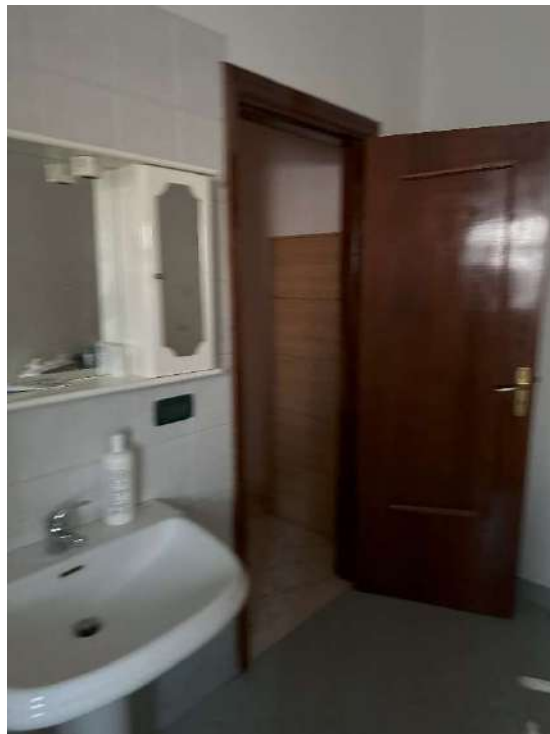
L'unico di tutto l'appartamento. Esso presenta pianta pressoché regolare quadrata delle dimensioni pari a 5,52mq.

Degno di nota è il fatto che il pavimento risulti essere diverso da quello appena descritto per gli altri ambienti, certamente è possibile ipotizzare che l'ambiente sia stato oggetto di ristrutturazione successiva all'edificazione.

Il pavimento, appunto, è costituito da materiale ceramico di colore celeste a forma quadrata. Esso è lo stesso installato sulle pareti verticali fino all'altezza di 0,60mt dal pavimento. Dopo è installato materiale ceramico delle stesse dimensioni e caratteristiche di quello descritto precedentemente ma di colore bianco fino all'altezza di 2,10mt. Quindi le pareti fino al soffitto sono tinteggiate di colore bianco.

Sul lato nord – est dell'appartamento è presente una porta finestra posta all'altezza di 1,20mt dal piano di calpestio e delle dimensioni 0,70 x 1,50mt. L'infisso risulta avere solo apertura a battente.

Infine l'ultimo elemento degno di nota è che il bagno è dotato di vasca in muratura che risulterà certamente presente fin dall'edificazione.

Figura 10: Bagno - 1

Figura 11: Bagno - 2

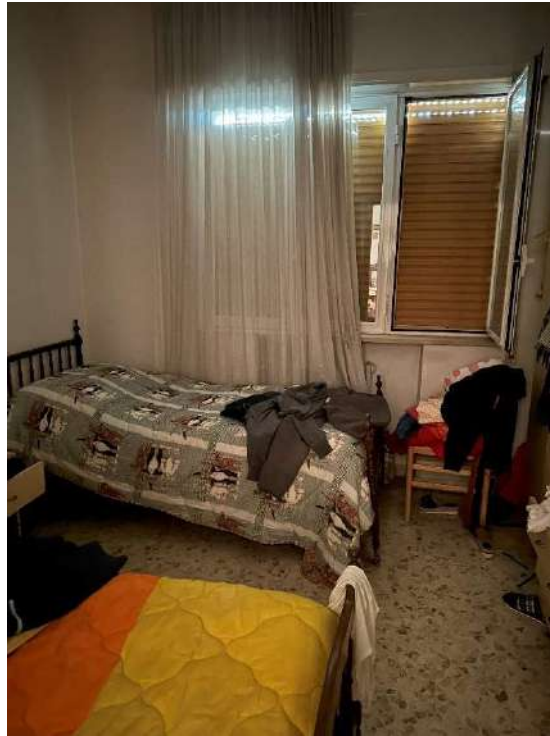
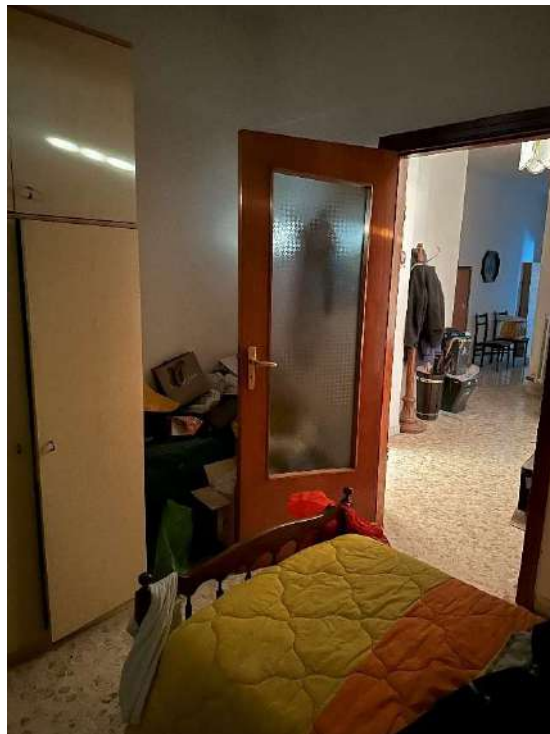
Ritornando nella zona disimpegno posta all'ingresso dell'appartamento, sul lato destro, è possibile accedere alla seconda camera da letto. Essa si presenta a pianta regolare rettangolare per una superficie pari a 12,39mq. Alla luce della superficie è possibile identificare la stessa come una camera doppia.

Sul lato sud ovest dell'ambiente è presente un varco finestra. Esso è posto all'altezza di 1,20mt dal piano di calpestio e ha le dimensioni pari a 1,25mt x 1,50mt. La dotazione del varco finestra è la medesima di quella di quelle descritte precedentemente: infisso di colore bianco in pvc, monovetro e oscurante rappresentato da tapparella di colore marrone.

Tale ambiente, come verrà approfondito successivamente, non risulta riscontrabile in pianta catastale poiché nella stessa è rappresentato un grande ambiente unico assimilabile alla zona soggiorno – salotto. A controprova di questo si può notare che la porta di ingresso è tipica degli ambienti della "zona giorno", difatti è in legno con inserto in vetro nella parte centrale per aumentare l'ingresso della luce dagli ambienti adiacenti.

Figura 12: Camera da letto doppia - 1

Figura 13: Camera da letto doppia - 2

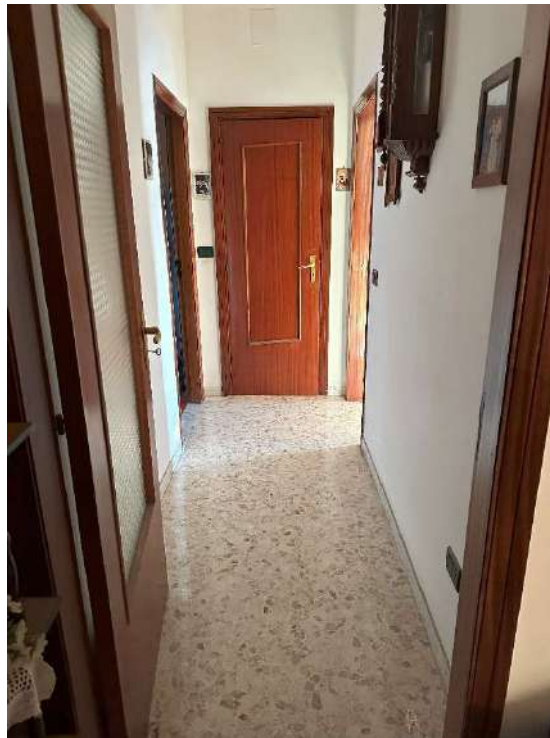
Figura 14: Corridoio 2 - 1

Esso è a pianta regolare rettangolare delle dimensioni pari a 5,20mq.

La pavimentazione è la stessa già descritta e le pareti verticali sono tinteggiate di colore bianco.

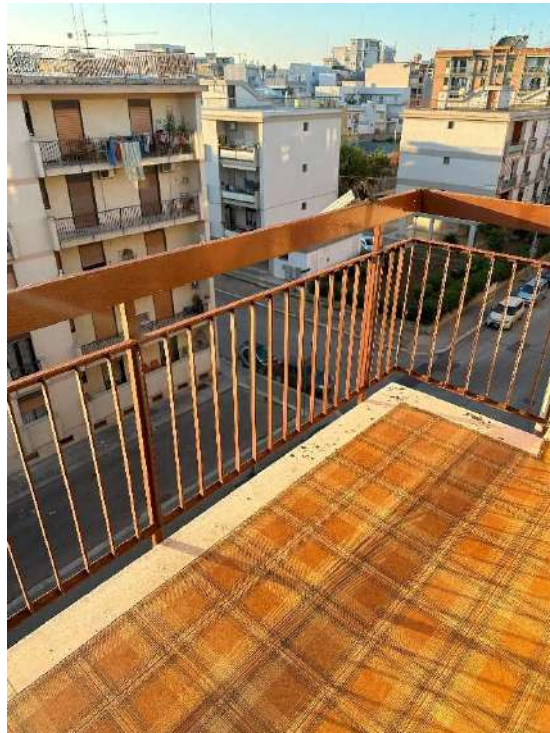
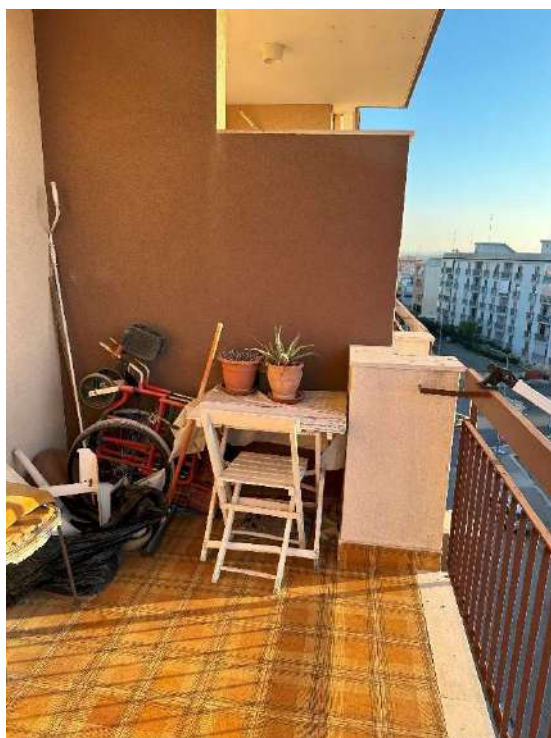
Tale balcone è in parte del tipo "ad incasso" ed in parte del tipo "aggettante" e presenta una pianta regolare pressoché rettangolare per una superficie pari a 6,76mq.

La pavimentazione è costituita da mattonelle in materiale ceramico di piccole dimensioni di colore che contempla le sfumature del marrone, in linea con i colori caldi del prospetto.

La ringhiera risulta essere di materiale ferroso a barre verticali con un grande fascione orizzontale a costituire il corrimano.

Figura 16: Balcone prospetto sud - ovest - 1

Figura 17: Balcone prospetto sud - ovest - 2

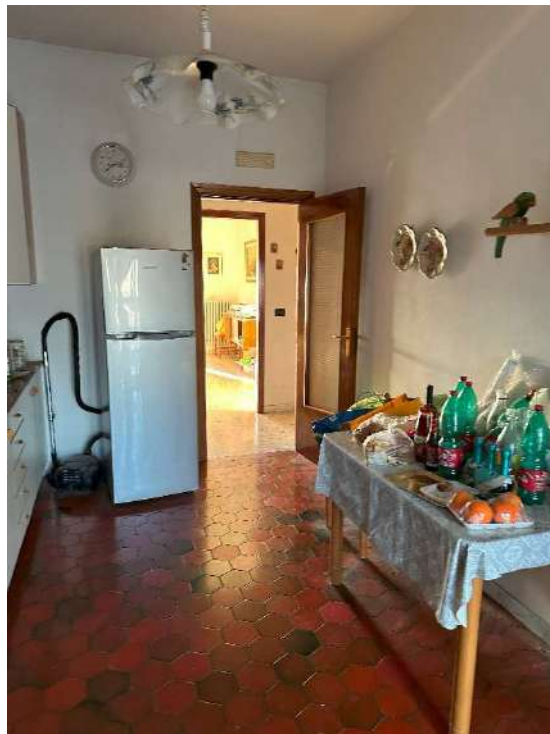
Di fronte all'ambiente soggiorno – salotto è presente l'ambiente cucina. Essa risulta essere a pianta regolare rettangolare delle dimensioni pari a 14,53mq. Dalle caratteristiche architettoniche è facile evincere che tale ambiente ha subito nel tempo delle modifiche rispetto a quando era stato edificato l'intero immobile. Difatti la pavimentazione risulta essere costituita da materiale ceramico di formato medio – piccolo a forma esagonale e di colori cangianti che vanno dal rosso al marrone passando per l'amaranto. La parete su cui è installata la cucina risulta essere dotata di piastrelle di materiale ceramico a forma quadrata e di colore bianco. Tale installazione è effettuata fino all'altezza di 2,10mt, successivamente le pareti sono normalmente intonacate e tinteggiate di colore bianco. Stesse caratteristiche

Figura 18: Cucina - 1

Figura 19: Cucina - 2

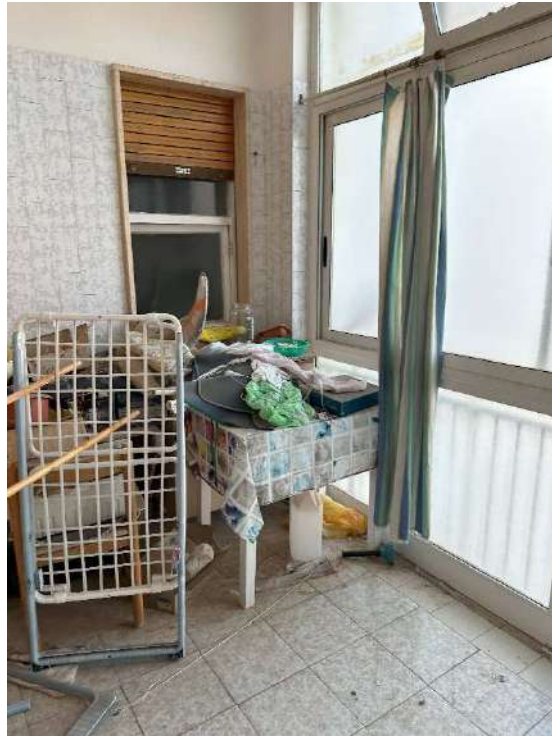
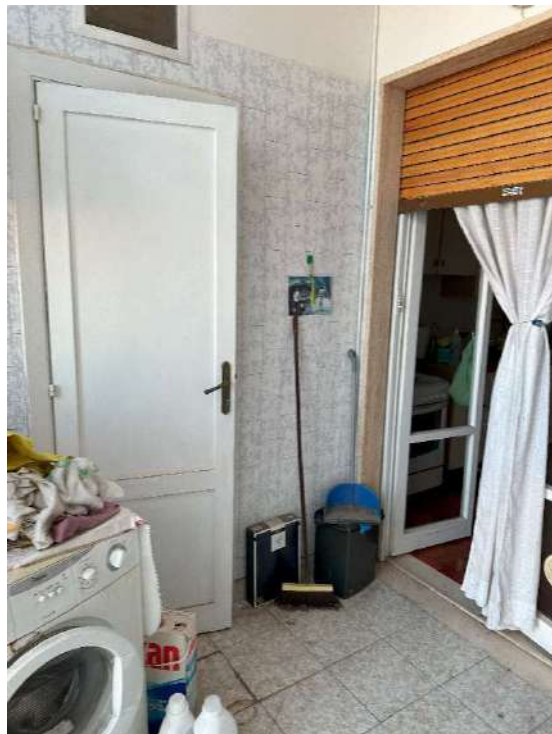
Il balcone adiacente a questo ambiente è del tipo "ad incasso".

La pianta risulta essere regolare rettangolare delle dimensioni pari a 9,00mq. Il pavimento è costituito da materiale ceramico da esterno, diverso da quello in dotazione al balcone precedentemente descritto, a forma quadrata di colore bianco.

L'elemento degno di nota di questo balcone è che è dotato di veranda che, di fatto, rende il balcone utilizzabile come se fosse un ulteriore ambiente interno. La veranda è realizzata in pvc di colore bianco ad ante scorrevoli in senso orizzontale.

Tale zona è allestita come zona lavanderia.

Figura 20: Balcone prospetto nord - est - 1

Figura 21: Balcone prospetto nord - est - 2

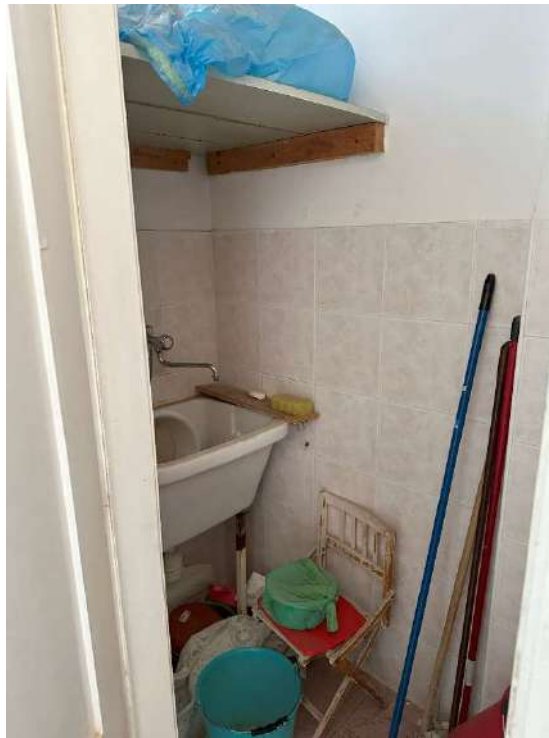
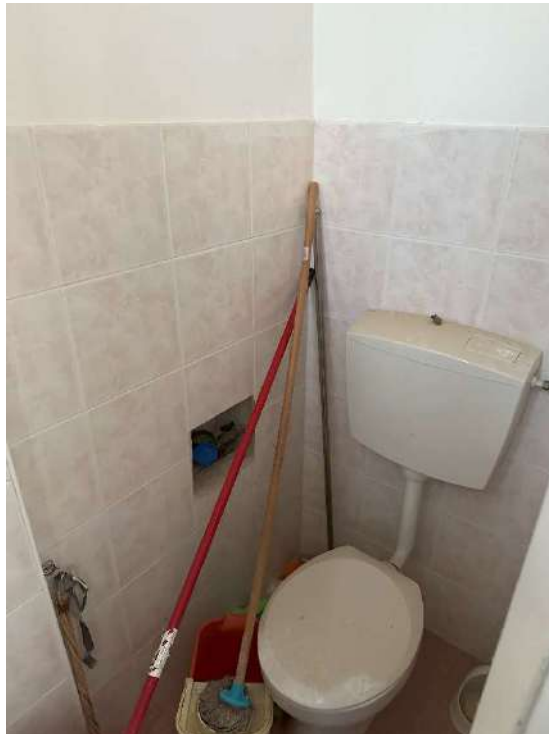
L'ambiente è dotato anche di un ripostiglio commutato in bagno. Esso è di 2,07mq ed è dotato unicamente di water e di lavandino delle dimensioni tipiche tali da poter contenere bacinelle da bucato.

Figura 22: Ripostiglio - bagno balcone interno - 1

Figura 23: Ripostiglio - bagno balcone interno - 2

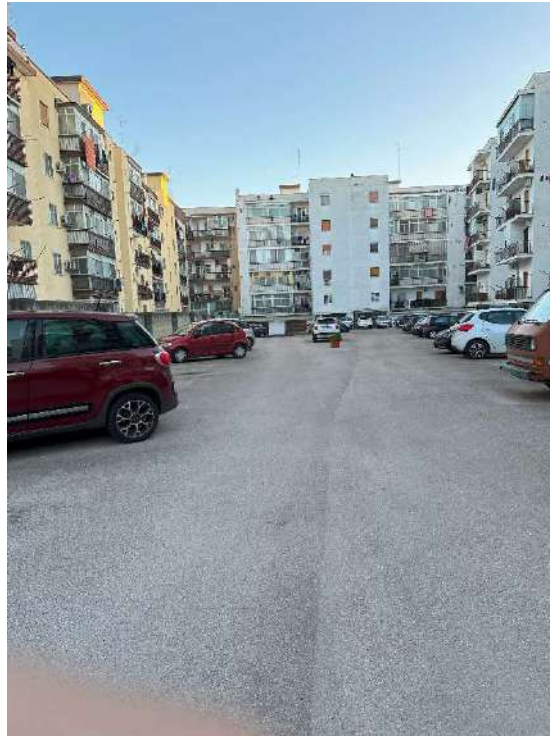
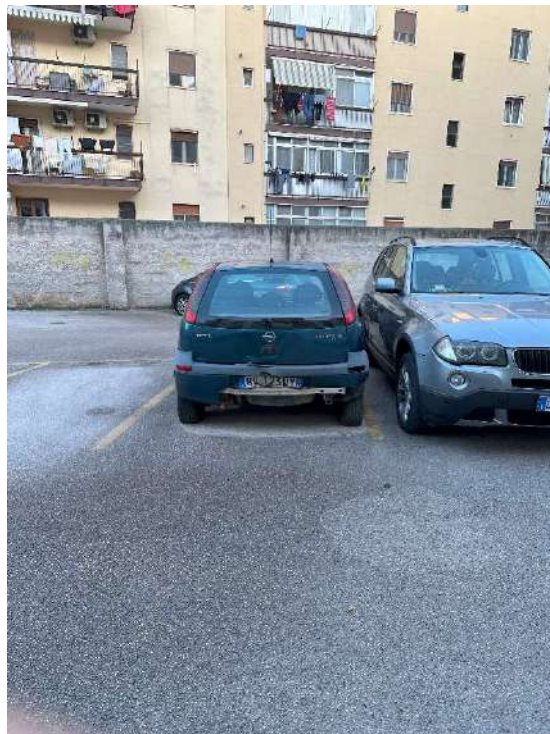
Tale zona si presenta completamente asfaltata. La segnaletica, orizzontale e verticale, per la viabilità interna è pressoché assente e a malapena si riescono a distinguere gli stalli dedicati ad ogni posto auto.

Figura 30: Atrio interno - 2

Figura 31: Posto auto
