**TRIBUNALE DI NAPOLI NORD**  
**Sezione III**  
**G.E. Dott.ssa Monica Marrazzo**

**R.G.N° 35/2025**

**CONSULENZA TECNICA DI UFFICIO**

***Arch. Emilio Porcaro***

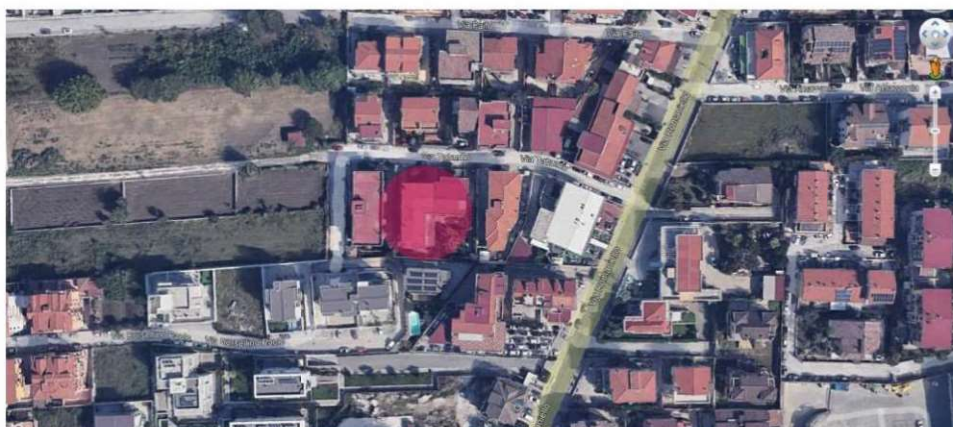
Identificazione satellitare

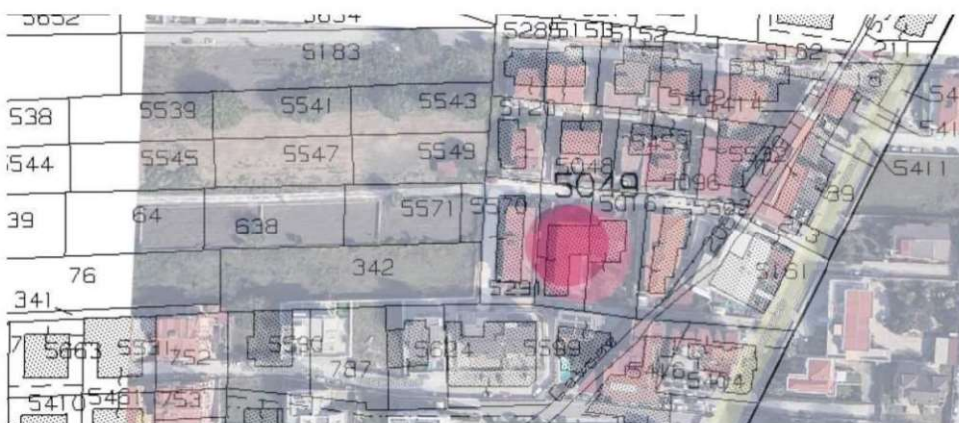
*Sovrapposizione delle due carte*

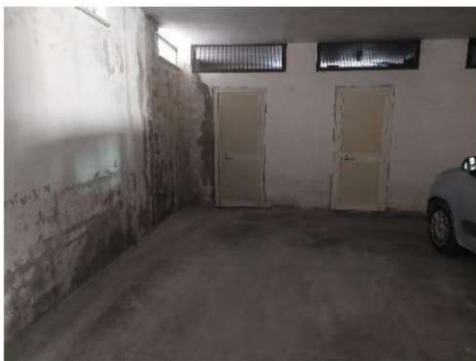
**Ambiente 1** di 11 mq, altezza da piano di calpestio ad intradosso solaio h 2,70 m. L'ambiente si presenta in buone condizioni ed ha funzione di posto auto a raso all'interno di area di parcheggio al livello interrato del fabbricato
