TRIBUNALE ORDINARIO - CASTROVILLARI - ESPROPRIAZIONI IMMOBILIARI
151/2021

LOTTO 2

A **box singolo** a TERRANOVA DA SIBARI VIA ALFONSO RENDANO 46, frazione PRATO, della superficie commerciale di **128,70** mq per la quota di 100/100 di piena proprietà

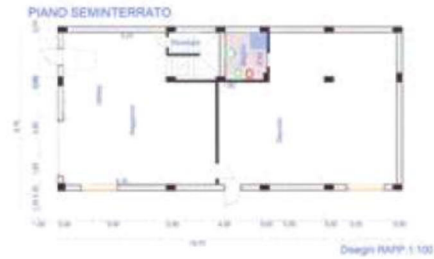
Sono state rilevate le seguenti difformità: Dal rilievo effettuato si sono evidenziate rispetto al permesso a costruire la realizzazione di tramezzature e nuove aperture che non interessano la struttura portante: • alcune divisioni interne realizzate con tramezzature dello spessore di cm 10, come la realizzazione una parete divisoria che separa la zona box (magazzino) da quella a deposito, e un wc realizzato proprio nel deposito. • è stato realizzato anche un nuovo ingresso subito sul lato destro entrando dal box nel deposito. (normativa di riferimento: E.U. vigente P.R.G. approvato dalla regione Calabria con delibera N.11770 19/11/2001)

Dal rilievo effettuato si sono evidenziate rispetto al permesso a costruire la realizzazione di tramezzature e nuove aperture che non interessano la struttura portante: • alcune divisioni interne realizzate con tramezzature dello spessore di cm 10, come la realizzazione una parete divisoria che separa la zona box (magazzino) da quella a deposito, e un wc realizzato proprio nel deposito. • è stato realizzato anche un nuovo ingresso subito sul lato destro entrando dal box nel deposito. Queste difformità si possono risolvere con la presentazione di una CILA, in quanto sono interventi sugli elementi non strutturali (tramezzatura interna, pavimenti, intonaci, sovrastrutture, ecc.) che non comportano variazioni in aumento del carico unitario per gli elementi strutturali interessati sia modifica della sagoma dell'edificio. Alla CILA bisogna allegare anche il modello dichiarazione sostitutiva categoria intervento sismico previsto dalla Regione Calabria. Questi interventi, essendo privi di rilevanza nei riguardi della pubblica incolumità vanno dichiarati nel modello ai punti 25-27 ove si prevede: "Realizzazione di nuove aperture su muratura di tamponamento (o tramezzature di spessore > 0.10 m) degli edifici con struttura portante intelaiata qualora siano rispettate contemporaneamente le seguenti condizioni: a) la tamponatura o tramezzature su cui deve essere realizzata l'apertura non abbia alcuna funzione portante e le aperture non interessino eventuali nervature verticali di collegamento alla struttura portante principale; b) le nuove aperture da

realizzare non necessitano di elementi strutturali accessori che non siano dei semplici travetti prefabbricati con funzioni di architravi; c) la superficie della nuova apertura non ecceda il 30% della superficie del tramezzo o della muratura di tamponamento su cui l'apertura stessa deve essere realizzata; Interventi sugli elementi non strutturali (tramezzatura interna, pavimenti, intonaci, sovrastrutture, ecc.) che non comportano variazioni in aumento del carico unitario per gli elementi strutturali interessati e senza modifica della sagoma dell'edificio". Questa condizione fa sì che siamo in presenza di un'opera abusiva ma sanabile.

L'immobile risulta **non conforme, ma regolarizzabile**.

- parcella professionista : €2.000,00
- sanzione CILA TARDIVA: €1.000,00

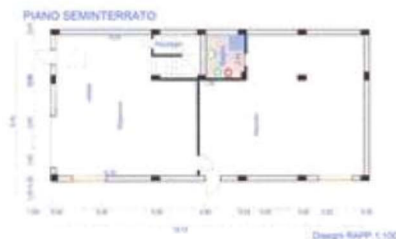
descrizione	consistenza		indice		commerciale
PIAANO SEMINTERRATO Magazzino sub 1	69,00	x	100 %	=	69,00
DEPOSITO sub1	80,00	x	50 %	=	40,00
Vano scala	7,80	x	0 %	=	0,00
Corte esterna 2	128,00	x	10 %	=	12,80
WC	6,90	x	100 %	=	6,90
Totale:	291,70				128,70
