TRIBUNALE DI CATANIA

Perizia dell'Esperto ex art. 568 c.p.c. Ing. Parisi Daniela, nell'Esecuzione Immobiliare 284/2024 del R.G.E.

LOTTO N.1 - Immobile 1 -proprietà 1/1 di Debitore esecutato

LOTTO N.2 - Immobile 2 -proprietà 1/1 di Debitore esecutato

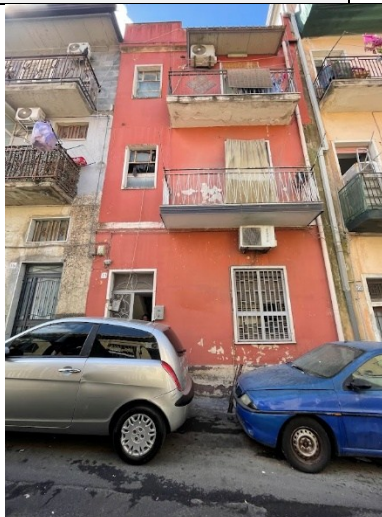
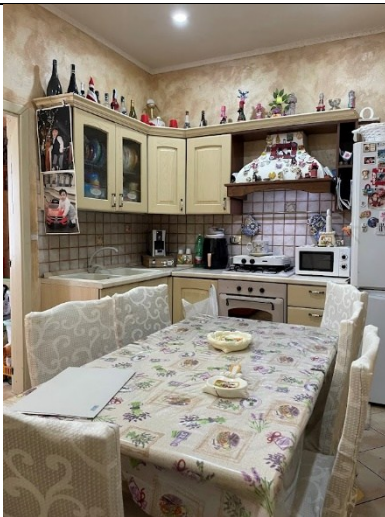
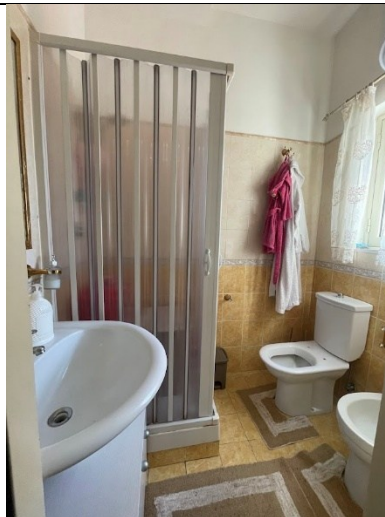
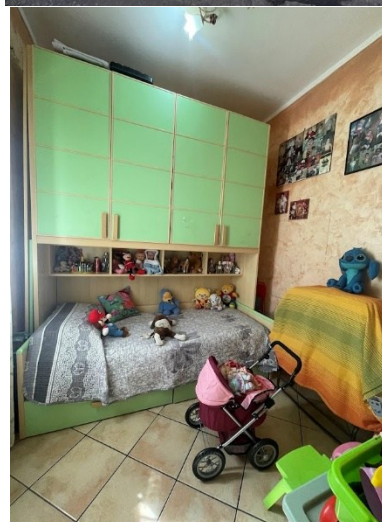
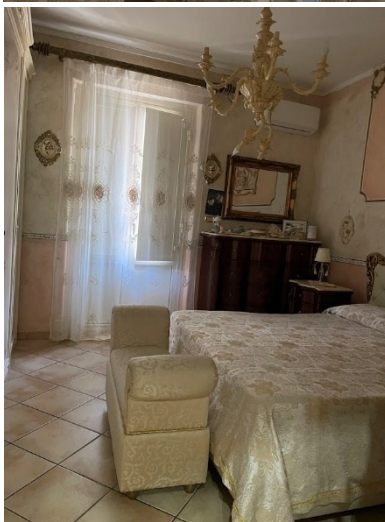
SCHEMA RIASSUNTIVO PER LA PUBBLICITÀ ESECUZIONE IMMOBILIARE 284/2024 DEL R.G.E. – LOTTO N.2

Appartamento per civile abitazione a piano secondo in un edificio costituito da piano terra, primo e secondo, sito in via Enrico Campisano n. 71 - Catania, composto da due vani più accessori, identificato in Catasto al foglio n. 69 Particella 2883 Subalterno 3 Categoria A/4 (abitazione di tipo popolare), rendita € 185,92. Importo a base d'asta Euro 30.000,00.

Ubicazione:	via Campisano n. 71 - Catania		
Diritto reale:	Proprietà	Quota	1/1
Tipologia immobile:	Appartamento a piano secondo in zona semicentrale di Catania	Superficie commerciale	48,90 mq
Pertinenze:	Lastrico solare condominiale	Superficie	Circa 56 mq
Stato conservativo:	Buono		
Descrizione:	Il bene pignorato consiste in un appartamento per civile abitazione, sito al piano secondo di un edificio multipiano con pratica di sanatoria da integrare.		
Vendita soggetta a IVA:	NO		
Epoca realizzazione:	Prima del 1980		
Certificato di agibilità	no		
Valore di vendita	€ 30.000,00
