# TRIBUNALE ORDINARIO - BARCELLONA POZZO DI GOTTO

## ESPROPRIAZIONI IMMOBILIARI

### 9/2022

## CONSULENZA ESTIMATIVA GIUDIZIARIA

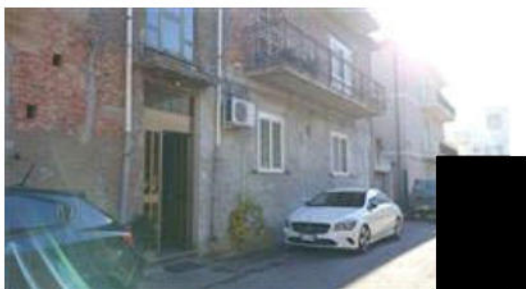
**L'unità immobiliare è dotata di ottime rifiniture interne e di buone caratteristiche di esposizione ed accessibilità ma presenta il prospetto lato strada non rifinito (assenza di intonaco esterno).**

Prospetto dalla via pubblica

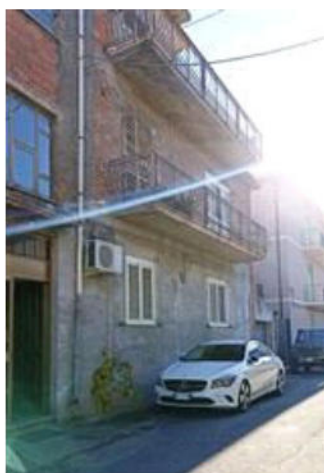
**L'unità immobiliare versa in un discreto stato di manutenzione. Nel soffitto del disimpegno sono però presenti lesioni che verosimilmente possono essere responsabili di infiltrazioni dal sovrastante lastrico solare. I prospetti esterni sono rifiniti con il solo intonaco tranne quello sulla strada pubblica che mostra la muratura in mattoni. Le finiture interne e gli impianti risalgono all'epoca della costruzione.**

*Prospetto sulla via pubblica*
