TRIBUNALE ORDINARIO DI TREVISO
SEZIONE ESECUZIONI IMMOBILIARI

ESECUZIONE IMMOBILIARE N. 187/2024

**Unità immobiliare residenziale
con box auto in autorimessa**

PERIZIA DI STIMA

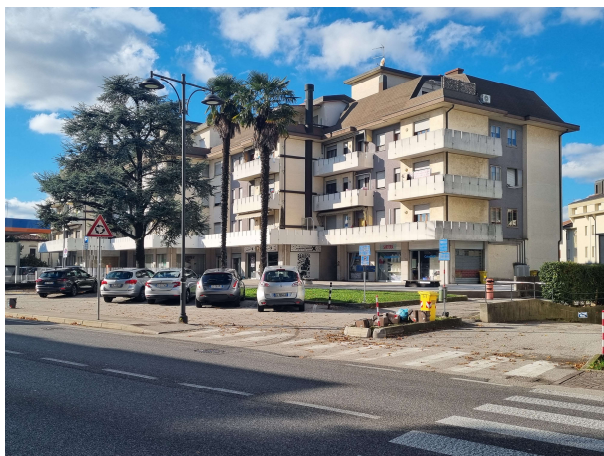
Fronte sud prospiciente Via Marconi

L'unità immobiliare, così come l'intero edificio di cui fa parte, versano complessivamente in mediocri condizioni. Sia internamente, sia esternamente non si rilevano visivamente vizi di tipo strutturale. Internamente, sulla parete perimetrale esposta a nord, si segnala la presenza di diffuse macchie di umidità con formazione di muffe e sfogliamento degli intonaci. Le finiture interne, tipicamente degli anni

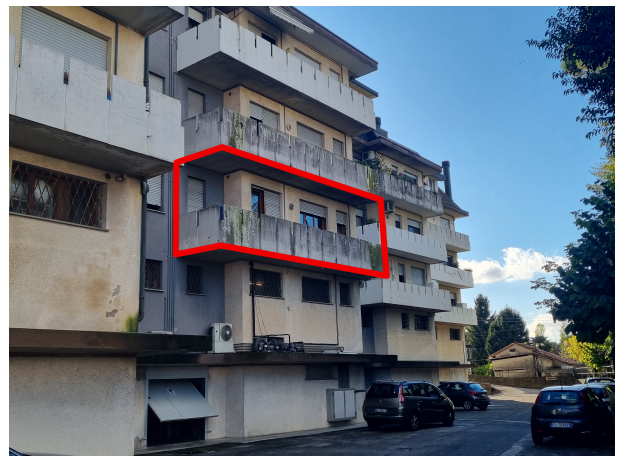
Fronte nord
