**TRIBUNALE DI CREMONA  
ESECUZIONI IMMOBILIARI**

**R.G.E. 64/2025**

**RELAZIONE di STIMA**

per i Beni Immobili siti in Casalmorano (CR)

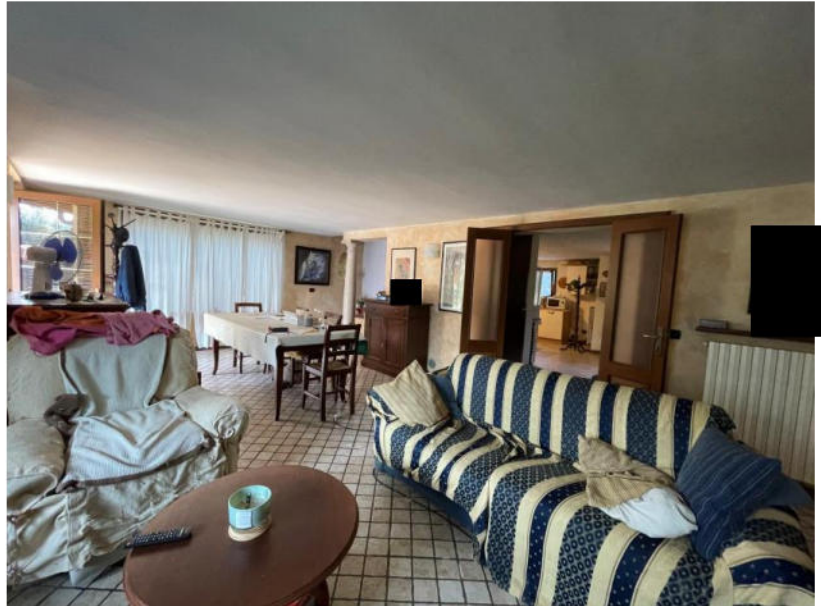
Il **Piano Terra** risulta catastalmente e urbanisticamente autorizzato per sole destinazioni accessorie e non residenziali (quali cantina, lavanderia e servizi). Tuttavia, il piano si presenta allo stato di fatto con finiture civili e ambienti dotati di impianto di riscaldamento, incluso un ambiente attrezzato a cucina con relativa impiantistica, risultando di fatto utilizzati come estensione della residenza al piano superiore.

Sotto il profilo distributivo, l'accesso avviene sia dalle aree esterne che dal vano scala che collega internamente i due livelli, conferendo all'abitazione un'unitarietà funzionale. Dalla planimetria allegata si vede che il piano comprende tre grandi vani ad uso originario di cantina e locali di servizio igienico e lavanderia.

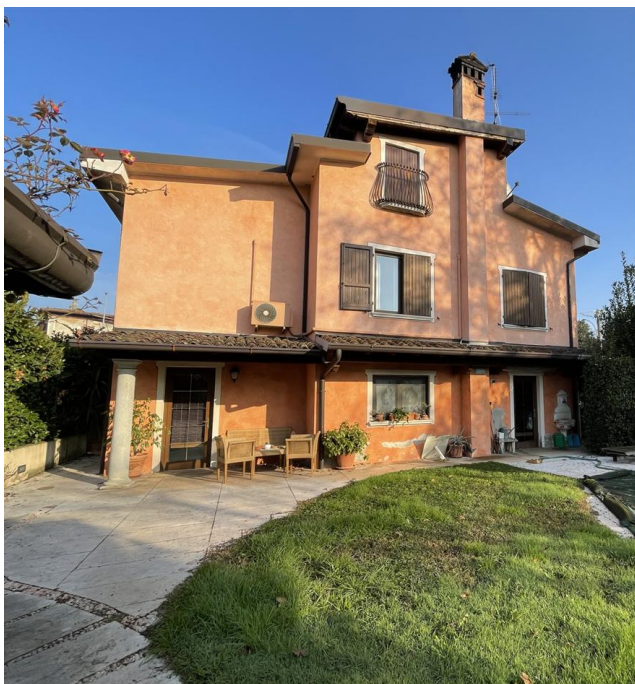
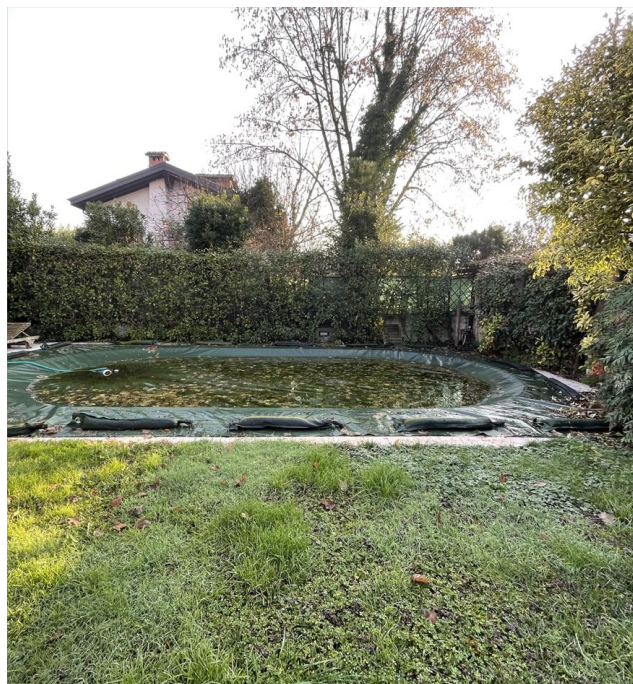
Per quanto concerne l'impianto di riscaldamento e produzione di acqua calda sanitaria (ACS), esso è servito da una caldaia murale a condensazione della marca IMMERGAS, modello VICTRIX EXA 28. L'unità è alimentata a gas naturale, presenta una potenza utile nominale di 28,4 kW ed è stata installata nel maggio 2022. L'ultimo controllo del 02/08/2024 ne ha accertato il corretto funzionamento e il rispetto del rendimento minimo di legge. Il sistema di diffusione del calore è garantito da elementi radianti (corpi scaldanti) in ghisa o acciaio.

L'impianto di climatizzazione estiva si basa su un sistema di tipo *split*, con diverse unità interne installate a servizio dei piani superiori. Sono presenti terminali nel soggiorno, nelle due camere da letto principali del piano primo e nell'ambiente ricavato nel sottotetto (piano secondo). Le unità interne sono delle marche LG e SAMSUNG. L'unità esterna a pompa di calore, che alimenta il sistema, è posizionata su un tettuccio a falda a sud dell'abitazione, ma non è stato possibile accedervi per verificarne marca, modello e portata esatti.
