**TRIBUNALE DI SANTA MARIA CAPUA VETERE**

**N°101/24 R.G.E.**

**LOTTO N.1**

**VILLA DISTRIBUITA TRA IL PIANO TERRA ED IL PRIMO PIANO**

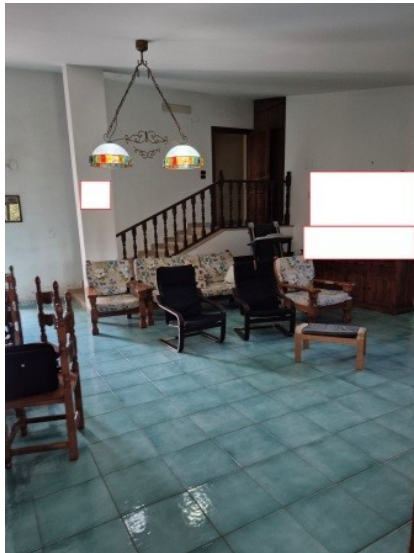
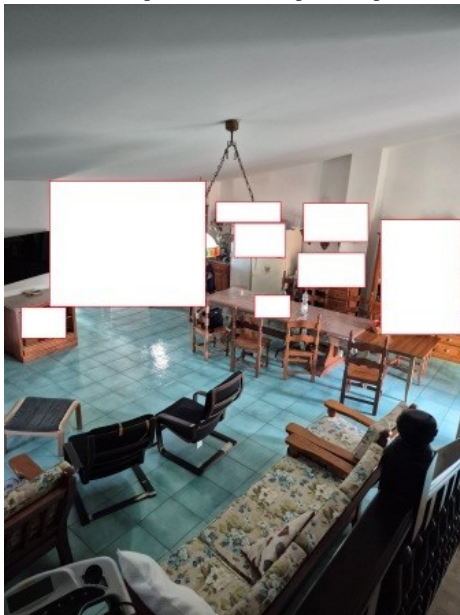
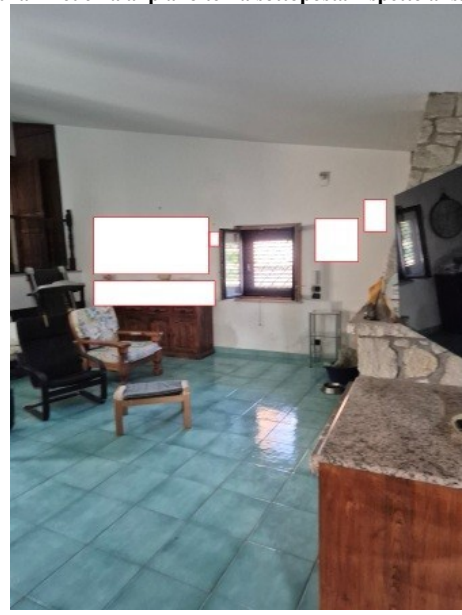
La villa ha al piano terra degli ambienti con altezza utile interna di 3,20 m, altri ambienti con altezza utile interna di 2,90 m, mentre la cucina ha un'altezza utile interna variabile da 2,65 m a 4,10 m; il primo piano, invece, ha un'altezza utile interna variabile da 1,95 m a 4,05 m, mentre il piano seminterrato ha due ambienti con altezze utile interne rispettivamente pari a 1,50 m e 1,80 m; Il lotto è composto al piano terra da un salone, una cucina, un disimpegno, un bagno e due studi, oltre al cortile esterno ed al terreno pertinenziale; al primo piano, invece, raggiungibile con una scala interna, vi sono un disimpegno, un bagno, tre camere da letto e due balconi; completa il lotto la cantinola al piano seminterrato raggiungibile tramite una scala esterna. Si rappresenta che la cucina al piano terra possiede un ampliamento sul lato est che ricade su proprietà aliena e non è oggetto di pignoramento; pertanto, sarà necessario edificare una parete di tompagnatura per delimitare tale ampliamento avente l'accesso indipendente da altro fondo con la cucina secondo l'originaria consistenza rientrante nel fondo pignorato **[all. n. 12]** (Figure 6 - 43).

Figura 10 cucina al piano terra sottoposta rispetto al salone

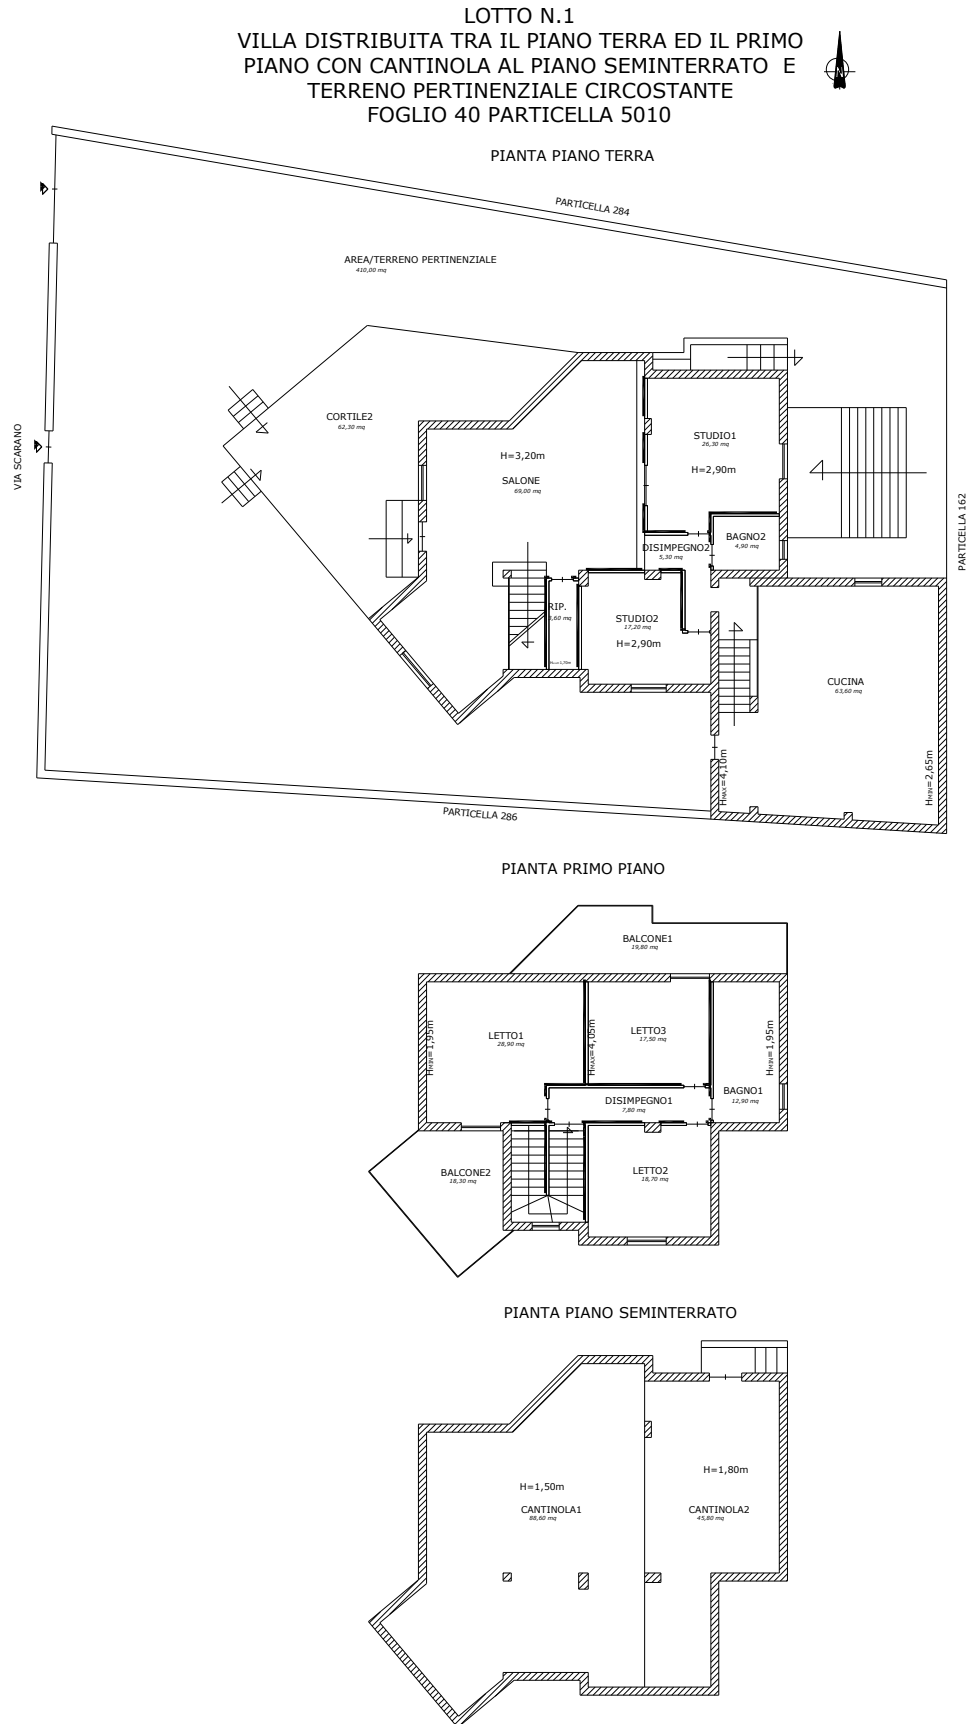
Figura 44 planimetrie del piano terra, del primo piano e del piano seminterrato della villa con il terreno pertinenziale

Dalle planimetrie **[all. n. 13]** del LOTTO N.1 è stato possibile dedurre le superfici della villa distribuita tra il piano terra ed il primo piano con cantinola al piano seminterrato e terreno pertinenziale circostante, così suddivise (Figura 44):

- ***Piano terra della villa della superficie interna complessiva di 189,90 mq***
  - Salone della superficie di 69,00 mq con altezza utile interna di 3,20 m;

- Cucina della superficie di 63,60 mq con altezza utile interna variabile da 2,65 m a 4,10 m;
  - Studio 1 della superficie di 26,30 mq con altezza utile interna di 2,90 m;

- Studio 2 della superficie di 17,20 mq con altezza utile interna di 2,90 m;
  - Disimpegno della superficie di 5,30 mq con altezza utile interna di 2,90 m;

- Bagno 2 della superficie di 4,90 mq con altezza utile interna di 2,90 m;
  - Ripostiglio della superficie di 3,60 mq on altezza utile interna variabile da 1,70 m a 3,20 m.

- ***Primo Piano della villa della superficie interna complessiva di 85,80 mq***
  - Camera da letto 1 della superficie di 28,90 mq con altezza utile interna variabile da 1,95 m a 4,05 m;

- Camera da letto 2 della superficie di 18,70 mq con altezza utile interna variabile fino a 4,05 m;
  - Camera da letto 3 della superficie di 17,50 mq con altezza utile interna variabile fino a 4,05 m;

- Disimpegno 1 della superficie di 7,80 mq con altezza utile interna variabile fino a 4,05 m;
  - Bagno 1 della superficie di 12,90 mq con altezza utile interna minima di 1,95 m;

- Balcone 1 della superficie di 19,80 mq;
  - Balcone 2 della superficie di 18,30 mq.
- ***Piano Seminterrato della villa della superficie interna complessiva di 134,40 mq***

- Cantinola 1 della superficie di 88,60 mq con altezza utile interna di 1,50 m;
  - Cantinola 2 della superficie di 45,80 mq con altezza utile interna di 1,80 m.

- ***Pertinenze esterne alla villetta***
  - Cortile della superficie di 62,30 mq;
  - Terreno pertinenziale della superficie di 410,00 mq.

Applicando ciascun coefficiente ad ognuno delle superficie determinate, si ha che la superficie commerciale è pari a **342,635 mq**.
