***RELAZIONE di CONSULENZA TECNICA***

*stima attuale dei beni immobili acquisite al Fallimento . . . omissis . . .  
già valorizzati nella relazione di stima redatta in data 10.10.2017*

#### 4. COMPLESSO INDUSTRIALE Contrada Torricelli CERVINARA (AV)

**4.1 CAPANNONE con annessa Palazzina Uffici/Alloggi e Locali Servizi  
foglio 1 particella 496 sub 6**

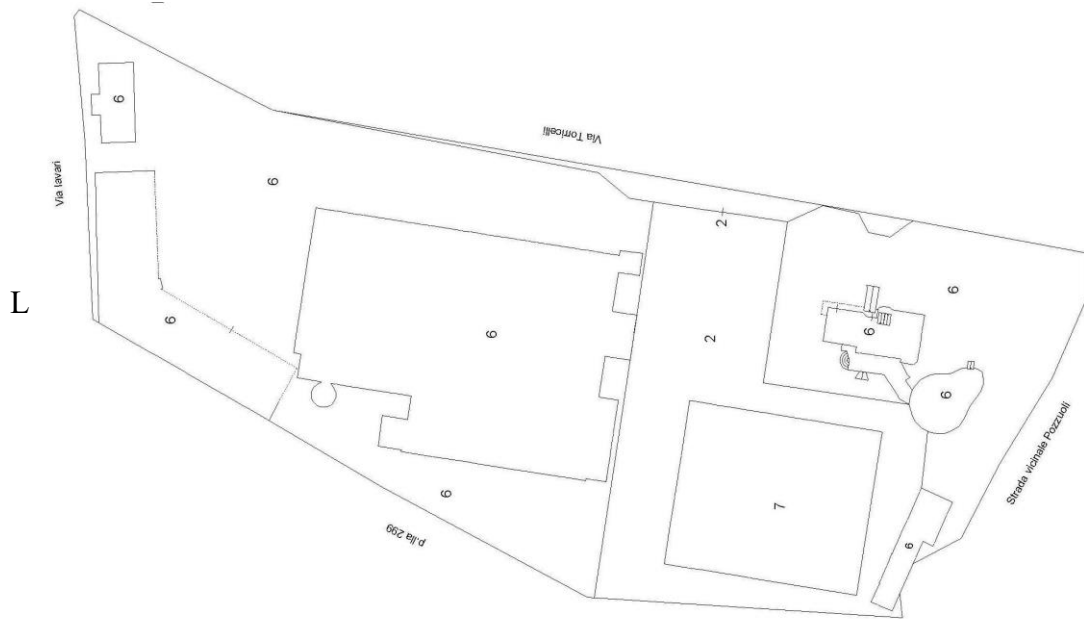
*planimetria generale*

Lo stabilimento è costituito da due corpi di fabbrica principali (censiti nel catasto fabbricati in due diversi sub, il 6 ed il 7) cui sono annessi, e inseriti anche catastalmente, immobili a servizio delle attività industriali ed aree esterne circostanti. L'intero complesso industriale, confina con Via Torricelle sull'intero lato ovest, a sud con Via Lavari, a nord con la Strada Vicinale Pozzuoli ed a est con le aree censite catastalmente al foglio 1 particelle 938 e 299.

L'intera area, ricadente in Zona Produttiva Artigianale del P.I.P. di Cervinara, si presenta di forma pressoché rettangolare, con andamento pianeggiante completamente recintata con muretti in calcestruzzo su cui è fissata una recinzione con paletti in ferro e “griglia in acciaio preverniciato” ed è accessibile, direttamente da Via Torricelli, attraverso un cancello scorrevole motorizzato.

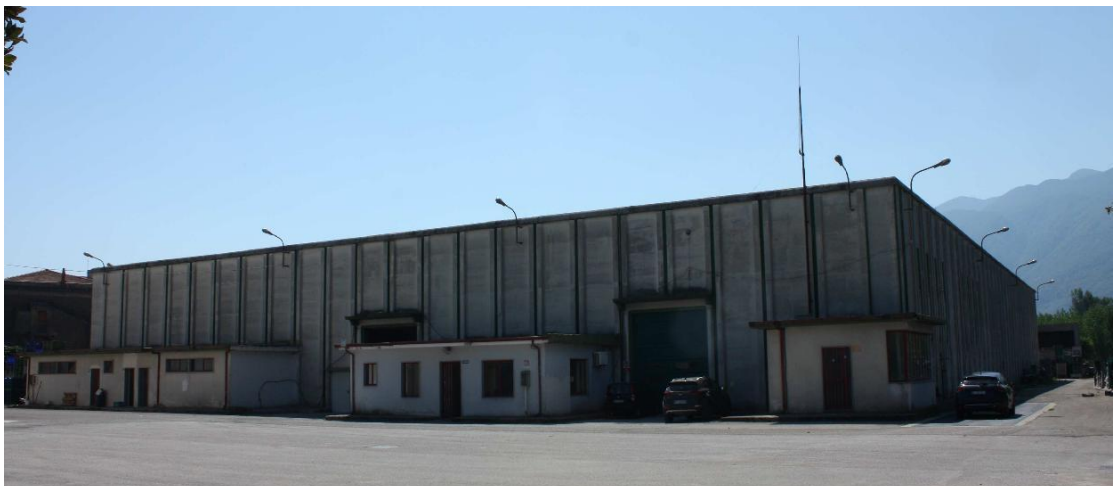
*vista lato ingresso*

1. ***Area Lavorazione e Area Celle Frigorifero:*** Realizzata nel 1983/1987 di forma rettangolare con superficie netta pari a circa mq 2.670 avente un'altezza interna utile pari a m 6,60.

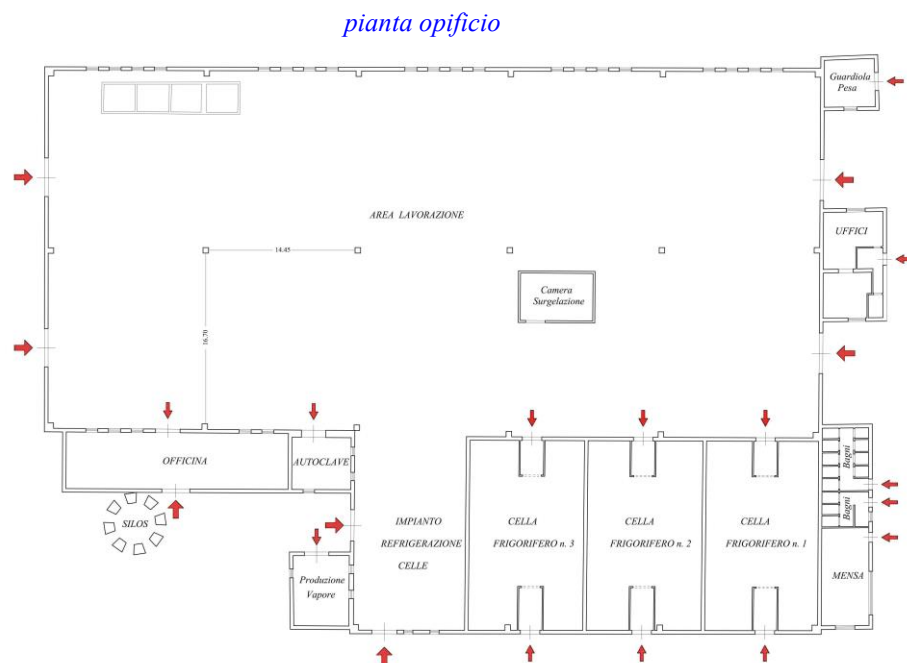
L'opificio è costituito da due campate con pilastri (n. 22 posti ad interasse di 16,70 metri nella direzione maggiore e 14,45 metri nella direzione minore), struttura in elevazione costituita da pilastri e travi prefabbricate in cemento armato, copertura a falde con tegoloni e lamiera, fondazioni in conglomerato cementizio armato in opera costituite da plinti su pali e travi di collegamento nelle due direzioni.

Nel 2011 si è proceduto alla rimozione ed allo smaltimento del manto di copertura in cemento amianto originariamente presente sulla copertura dell'opificio.

La tamponatura perimetrale è costituita da pannelli cementizi prefabbricati, ad andamento verticale, in cui sono stati ritagliati i vani per l'alloggiamento delle porte di accesso e di sicurezza, con finestrate superiori.

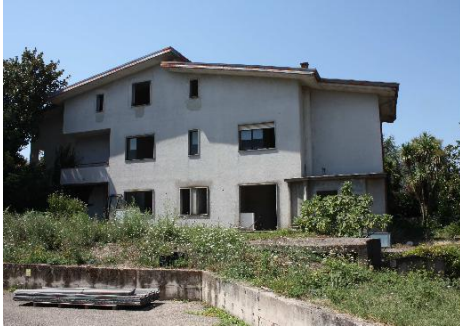
*vista esterna*

Il “Corpo B” è costituito sostanzialmente dalla Palazzina Uffici e Alloggio ubicata, con l’area pertinenziale annessa (pari a mq 220,06), sul lato nord del lotto a confine con la strada vicinale Pozzuoli (a nord) e con via Torricelli (ad est)

Ad oggi l'immobile si presenta ultimato strutturalmente ed esternamente (facciata, copertura e infissi esterni) ma non internamente, per cui allo stato non è né fruibile né abitabile.

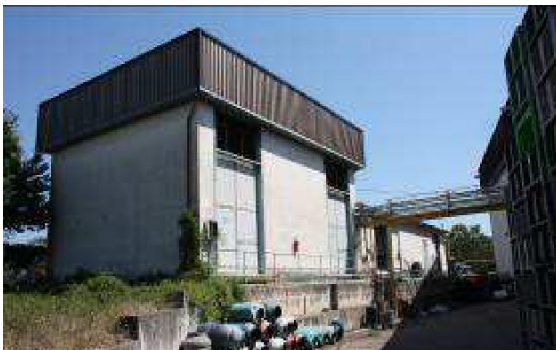
Il “Corpo C”, ubicato sul lato nord del lotto alle spalle dell'opificio “sub 7” è destinato a “Locali Impianti Tecnologici” ed è stato realizzato in due epoche diverse.

Il primo manufatto, realizzato, unitamente all'opificio originario, con struttura portante in muratura con solai in latero-cemento è costituito dall'originaria cabina Enel ed un vano misure.

Successivamente, nel 2000, è stato realizzato, in adiacenza al vano misure un locale per il posizionamento delle apparecchiature elettriche e, lungo il lato opposto alla cabina preesistente ulteriori due locali destinati uno (di altezza m 3,20) al posizionamento dei gruppi elettrogeni ed uno (di altezza m 6,00) a “locale caldaia produzione vapore”

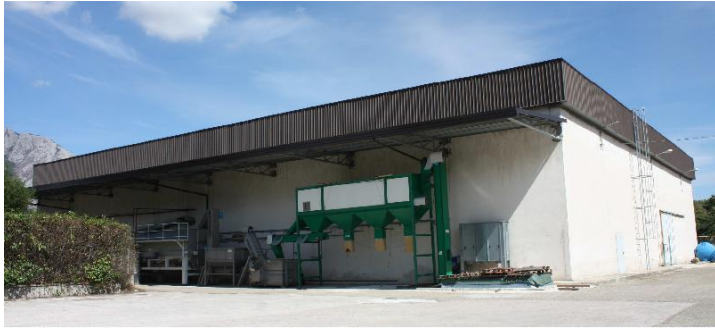
*vista esterna*

Realizzato con struttura portante in elevazione a “struttura metallica” zincata a caldo, fondazioni in conglomerato cementizio armato in opera, copertura con pannelli sandwich di lamiera zincata preverniciata con interposto strato isolante e tamponatura perimetrale in pannelli sandwich. Internamente la struttura è a “doppia campata” con tre file di pilastri, di cui una centrale, per un totale di 27 pilastri (tipo HEA 24 x 24) posti ad interasse di m 19,75 nella direzione maggiore e m 5,95 nella direzione minore.

L’illuminazione naturale è garantita sia dalle finestrate, inserite nella tamponatura esterna, a nastro in alluminio e acciaio zincato preverniciato sia dalle luci ricavate in copertura.
