Esecuzione Immobiliare Ruolo Generale n. 400/2024

RAPPORTO DI STIMA

**Beni siti presso il Comune di Borgo Priolo (Provincia di Pavia)
Frazione Schizzola n. 27
LOTTO UNICO**

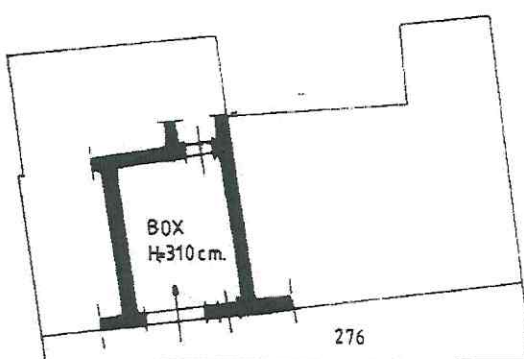
BENE IMMOBILE 2

Planimetria di u.i.u. in Comune di BORGO PRIOLO via FRAZ. SCHIZZOLA ALTA civ. 276

PIANO TERRA

In merito al BENE IMMOBILE 2, esso risulta pressoché aderente a quanto rilevato ad eccezione di una non corretta rappresentazione delle proporzioni planimetriche del locale stesso.

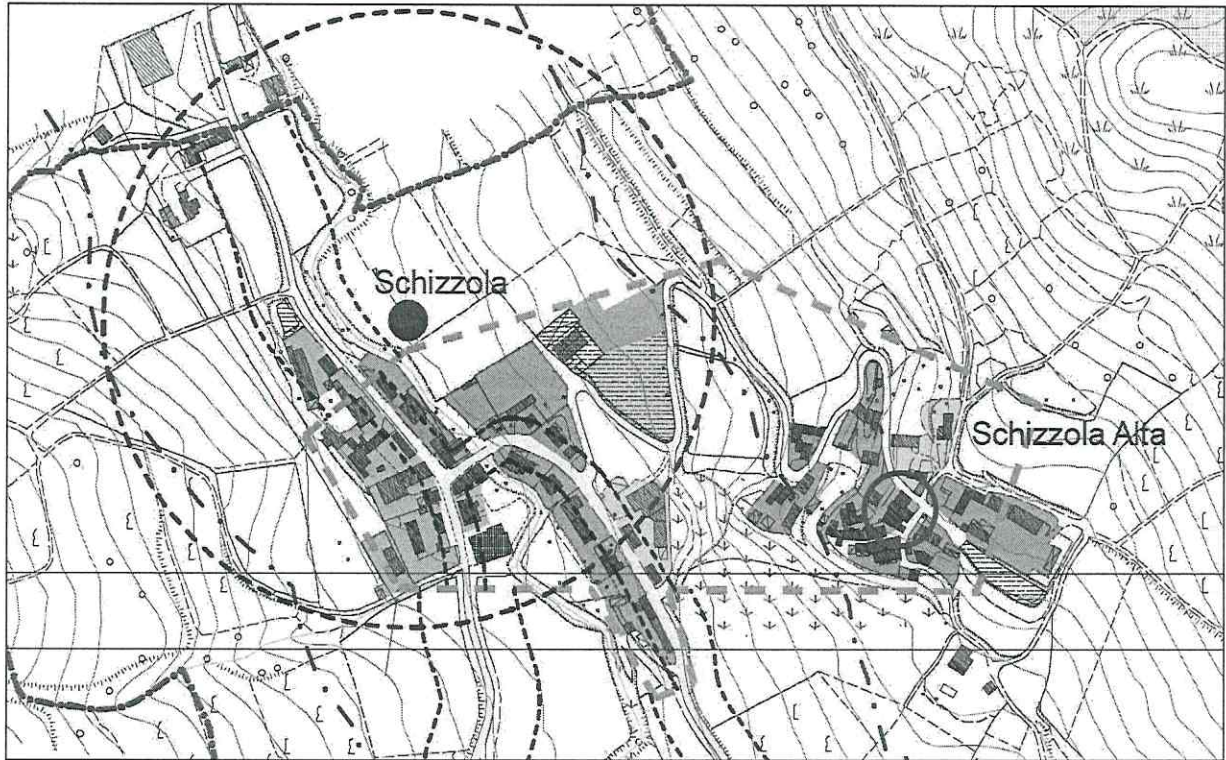
ALL. "E" – Estratto del P.d.R. del P.G.T.

8.7 PGT vigente: N.T.A. del P.d.R. – ZT R 4 - Tessuto urbano consolidato di recente formazione prevalentemente residenziale, a densità alta, art. 3 delle N.T.A.
