**TRIBUNALE CIVILE DI CAGLIARI****Sezione Fallimentare****Liquidazioni giudiziali**

**Relazione** di perizia relativa ai beni immobili della liquidazione giudiziale n°23/2024 della società [REDACTED]

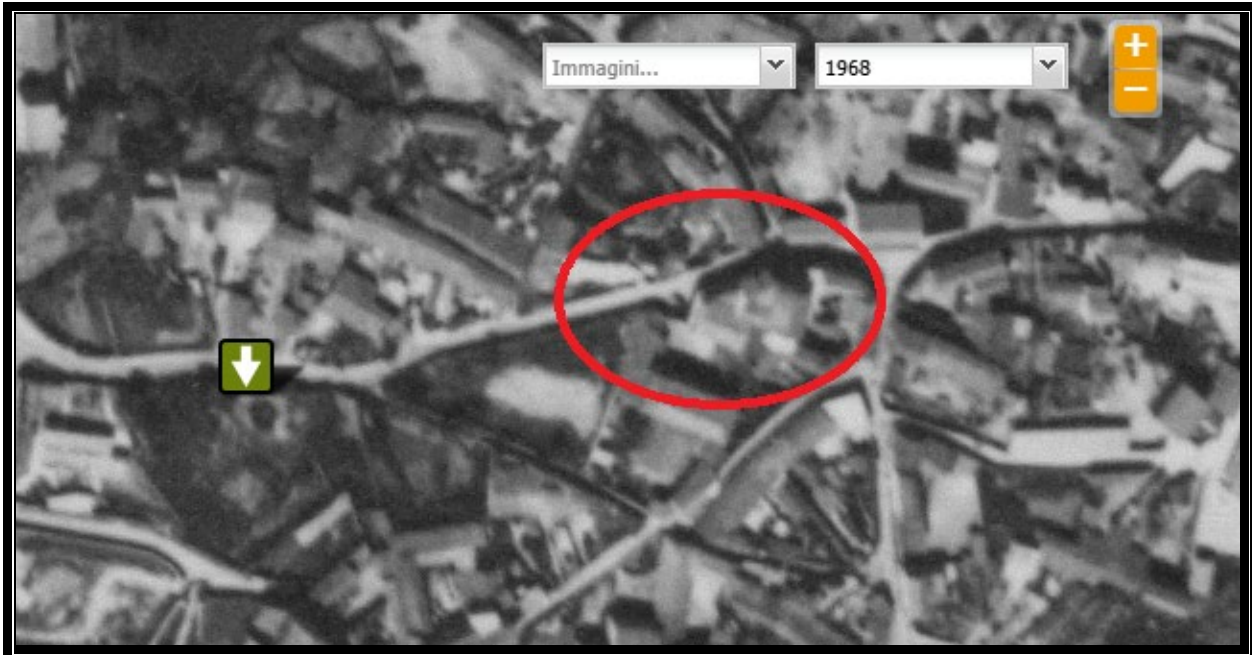
Presso l'ufficio tecnico comunale del comune di Mandas non è stata reperita alcuna autorizzazione o licenza edilizia. Considerando la tipologia edilizia si reputa che l'immobile sia stato edificato prima del 1967.

Foto aerea del 1968

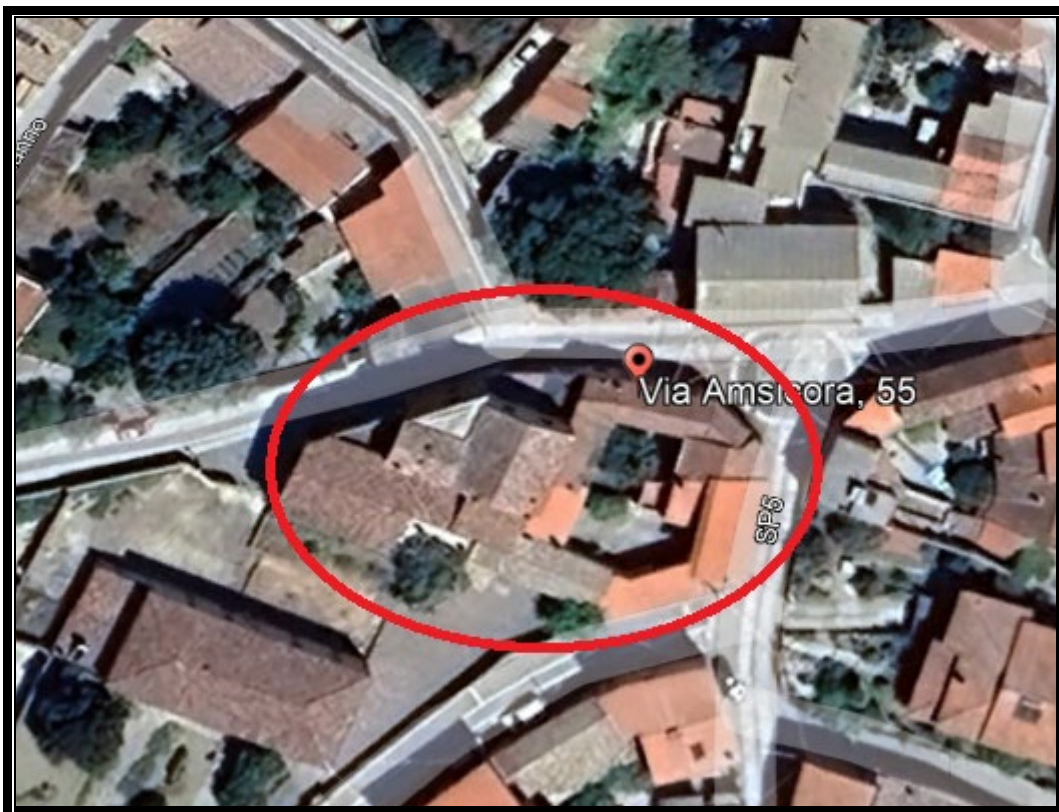
L'unico confronto possibile è con la planimetria catastale del 1984.

Rispetto a quest'ultima (All. 4), si osserva che è stata ricavata la cucina al piano terra e posta in comunicazione con edificio adiacente di terzi.
