TRIBUNALE ORDINARIO DI COSENZA
SEZIONE ESECUZIONI IMMOBILIARI

PROCEDIMENTO N. 62/2022 R.G.E.

3 DESCRIZIONE DEI BENI OGGETTO DI PIGNORAMENTO

4 CONSISTENZA E UBICAZIONE DELL'IMMOBILE

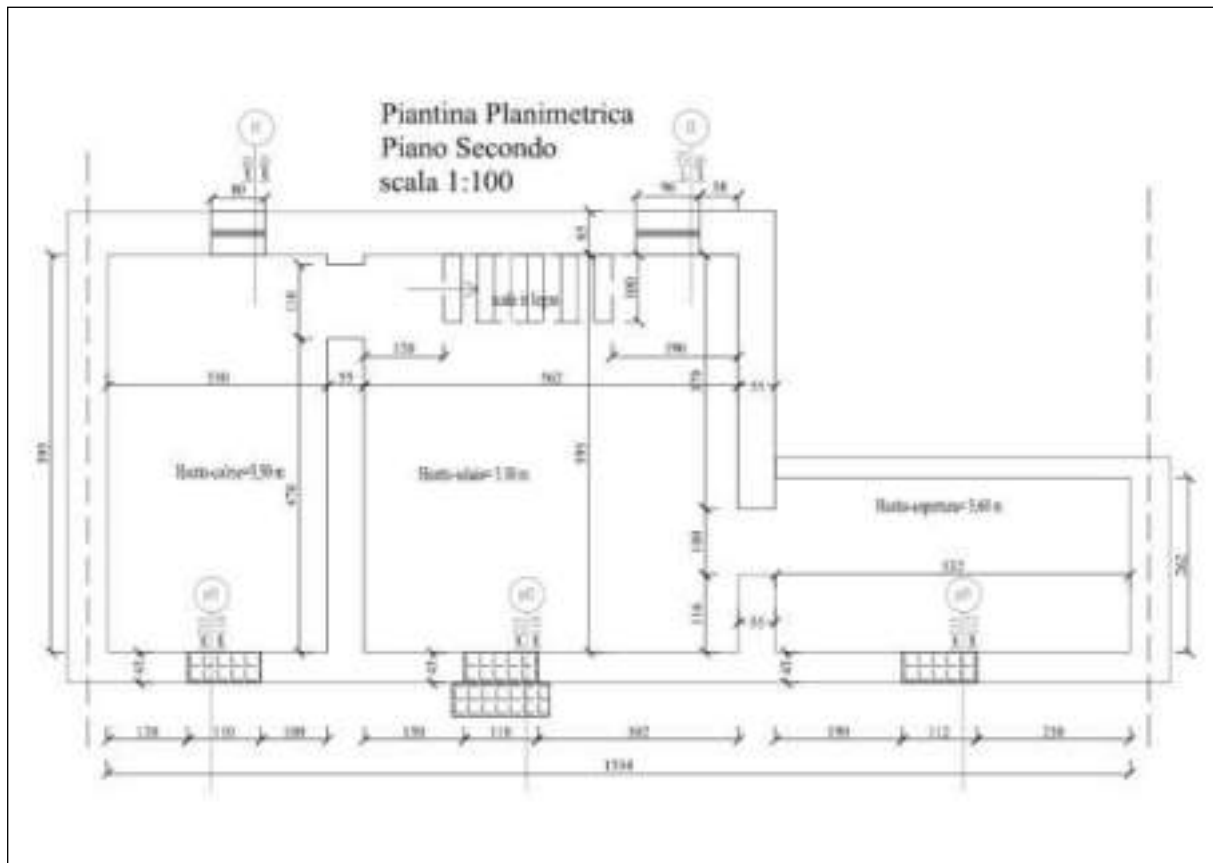
Piano secondo

Il piano 2°, è composto da n.3 stanze, tre balconi e n.2 finestre.

Le dimensioni in pianta escluso il corpo scale e i muri perimetrali presentano una superficie calpestabile complessiva di circa mq. 65,60.

L'altezza media sotto solaio d'interpiano è di circa mt. 3,40 avente altezze differenti a seconda della stanza considerata.

Il piano è dotato di tre balconi avente dimensioni pari a circa mt. 1,30 x 2,15 a servizio delle rispettive stanze che affacciano su _____ e di due finestre, ubicate sul lato posteriore del fabbricato, a servizio delle due rispettive stanze che affacciano verso l'interno del fabbricato.
