**TRIBUNALE DI PALERMO
SEZIONE VI CIVILE
ESECUZIONI IMMOBILIARI**

Procedura esecutiva n. 428/2023 R.G.Es.

Perizia di stima immobiliare
(Abitazione sita in Palermo in via Giuseppe Cerboni n. 3)

Esperto Stimatore: arch. Carlo Surdi

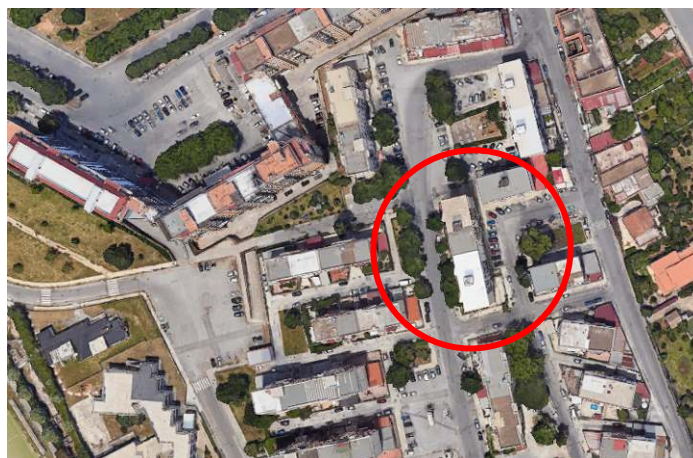
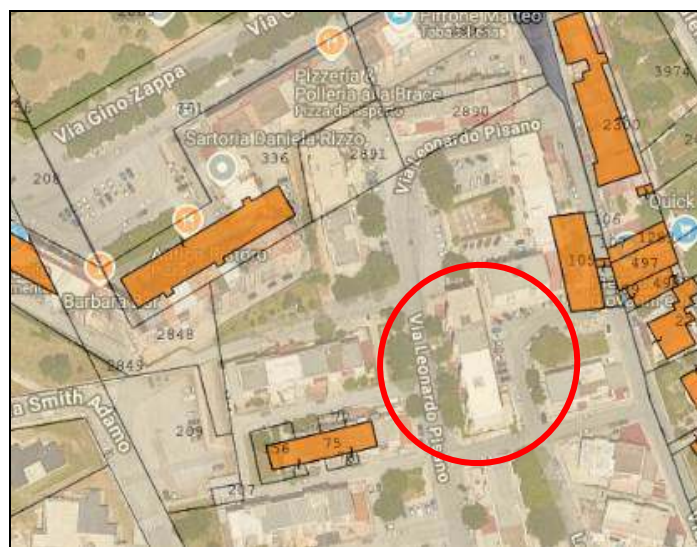
Ai fini dell'esatta individuazione dell'immobile oggetto del pignoramento è stato acquisito l'estratto di mappa catastale e si è effettuato un raffronto tra l'ortofoto satellitare attuale e la mappa catastale con l'ausilio del portale Stimatrix forMaps, riscontrando che l'edificio in cui insiste il bene pignorato non risulta censito nella mappa catastale.

Ortofoto attuale (fonte Google Maps)

Stralcio dell'estratto di mappa catastale

Sovrapposizione ortofoto attuale e mappa catastale

Si ribadisce infine che l'intero edificio in cui è ubicato il bene sottoposto a pignoramento non risulta inserito nelle mappe catastali. Tale attività di inserimento in mappa dovrà essere oggetto di presentazione di un atto di aggiornamento catastale (PREGEO) che dovrà necessariamente coinvolgere tutte le unità immobiliari insistenti nell'edificio e, conseguentemente, non può essere oggetto di valutazione puntuale. Pertanto si stima, forfettariamente, la quota a carico dell'immobile per l'attività descritta possa essere quantificato in misura non superiore ad € 500,00.

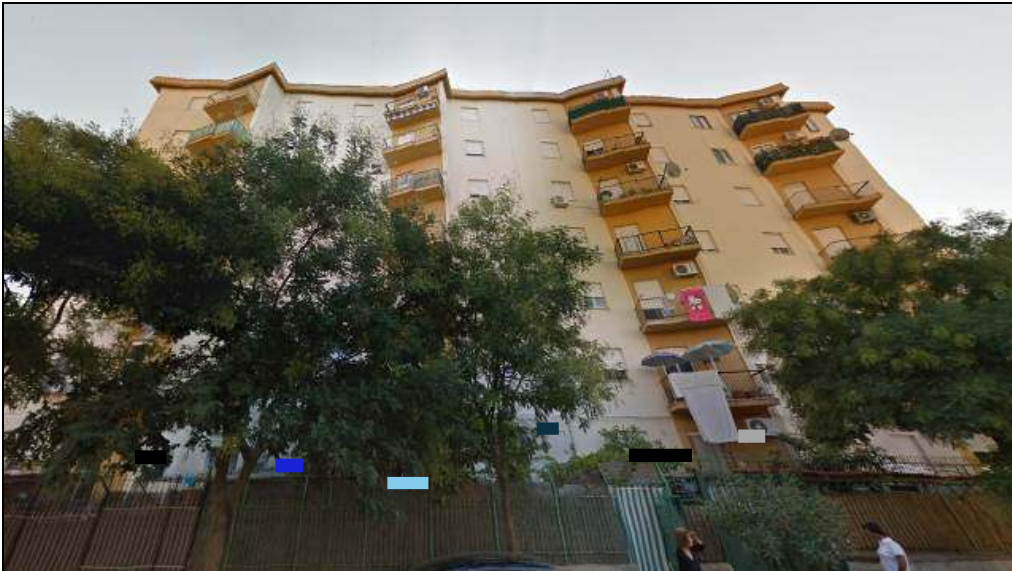
Prospetto su via Pisano
