# TRIBUNALE ORDINARIO - MONZA

### 353/2024

## CONSULENZA ESTIMATIVA GIUDIZIARIA

**A appartamento** a VAREDO Via Cavour 6, della superficie commerciale di **76,00** mq per la quota di 1/1 di piena proprietà ( \*\*\* DATO OSCURATO \*\*\* )

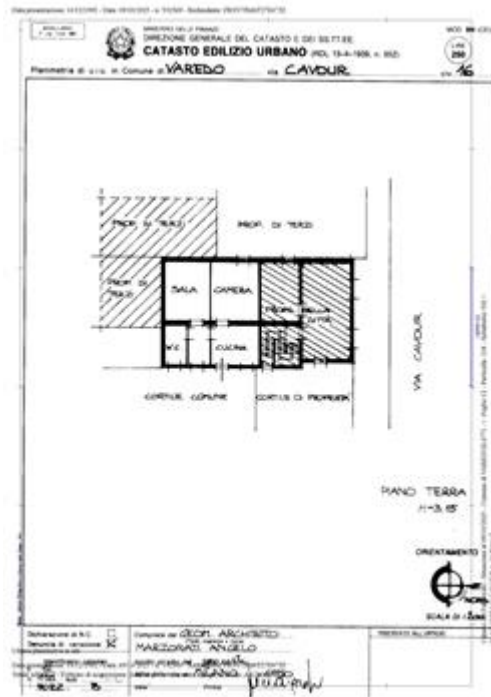
Planimetria catastale appartamento

Dall'esame dello stato di fatto e dalla planimetria catastale in atti si rileva inoltre che l'ambiente identificato come "sala" risulta privo di finestre e pertanto non conforme ai requisiti igienico-sanitari relativi all'aeroilluminazione naturale.

Si evidenzia inoltre che la stanza identificata come "camera" presenta un'apertura finestrata di dimensioni inferiori ai rapporti aeroilluminanti minimi prescritti dalla normativa vigente (rapporto aeroilluminante minimo 1/8 della superficie di pavimento), con conseguente mancanza dei requisiti di abitabilità per tale ambiente.

Tali carenze dovranno essere oggetto di specifica valutazione da parte del tecnico incaricato in sede di accertamento della conformità edilizia e potranno comportare la necessità di interventi edilizi correttivi da comprendere nella pratica edilizia da presentare (CILA o SCIA, a seconda della tipologia degli interventi)

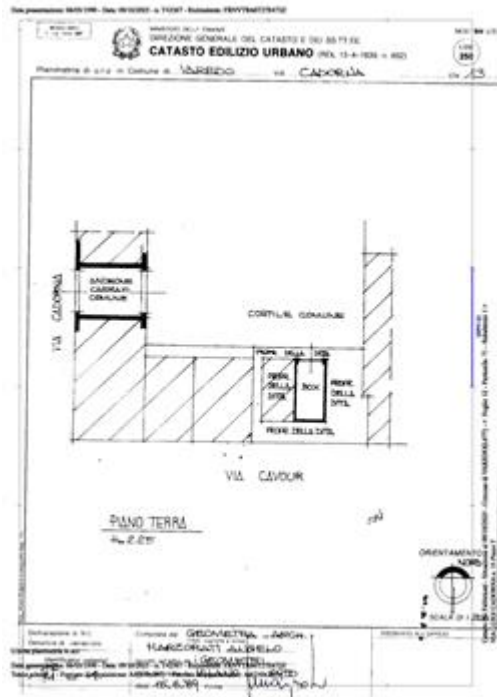
L’unità immobiliare oggetto di valutazione è posta al piano terra, ha un'altezza interna di mt 2,25 ( riportata nella planimetria catastale).Identificazione catastale:

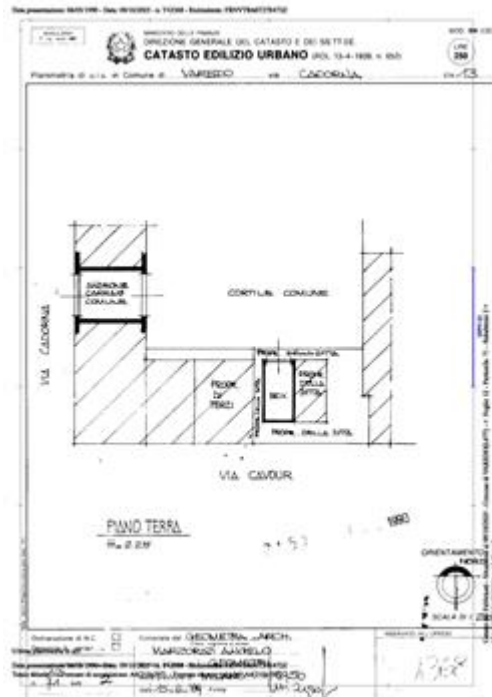
L'unità immobiliare oggetto di valutazione è posta al piano terra, ha un'altezza interna di mt. 2,25 (riportata nella planimetria catastale). Identificazione catastale:
