Esecuzione immobiliare n. 46/2024

RAPPORTO DI VALUTAZIONE ed allegati

Immobili: **Fabbricato residenziale unifamiliare con area cortiliva pertinenziale e basso servizio sito a Boretto (RE), via Vallini n.15**

Esperto designato: **geom. Sergio Zanni**

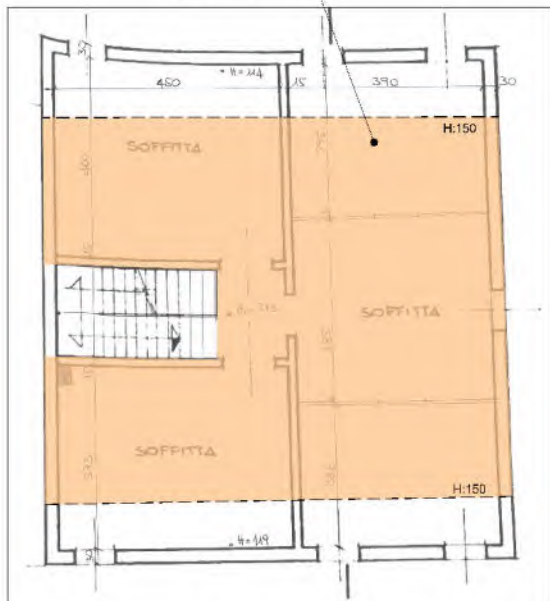
PIANTA PIANO SECONDO

EDIFICIO ABITATIVO

Soffitte
mq. 64,00

Sottotetto

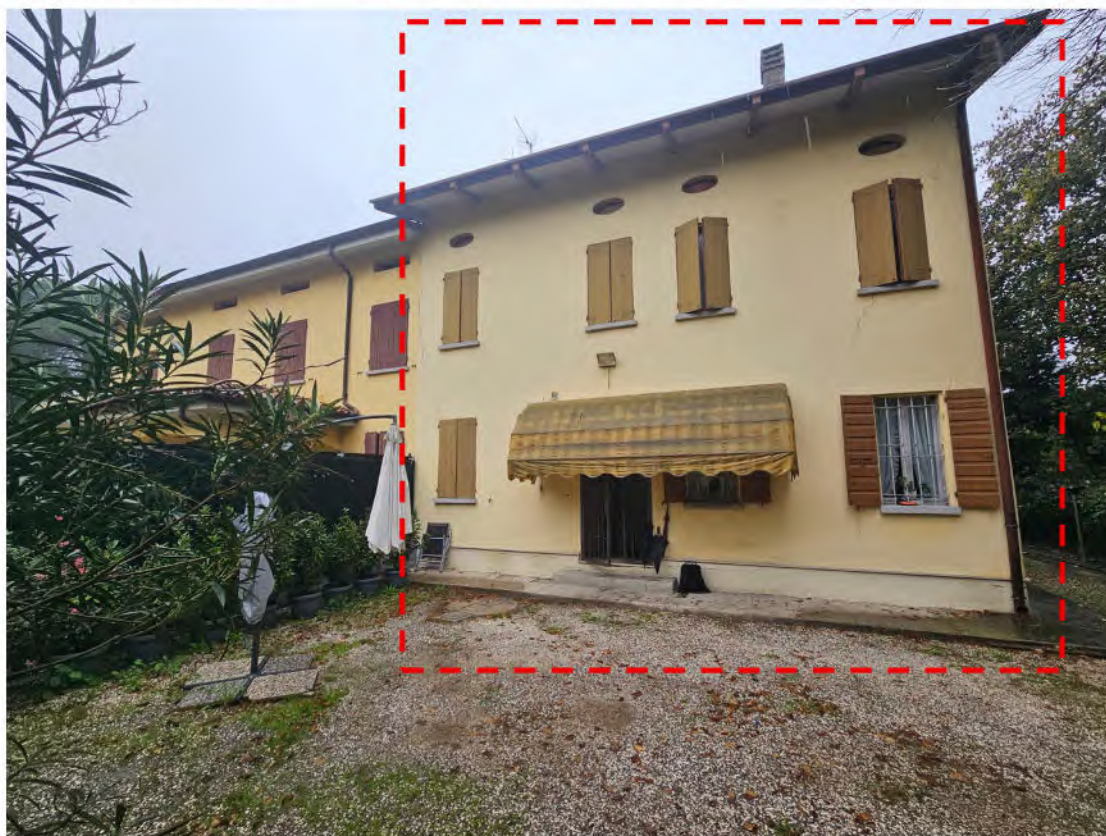
Nel complesso, l'immobile si presenta esteriormente in discreto stato conservativo, ma occorre segnalare la presenza di significative lesioni strutturali murarie in prossimità di alcune finestre e porte interne presumibilmente originatesi a seguito di eventi sismici passati, sia esterne che interne, che necessitano di indagini ed interventi di riparazione e consolidamento strutturale; oltre a localizzati segni di degrado con cavillature di intonaci e tinteggi.

Esterno 1: Fabbricato abitativo – Prospetto sud

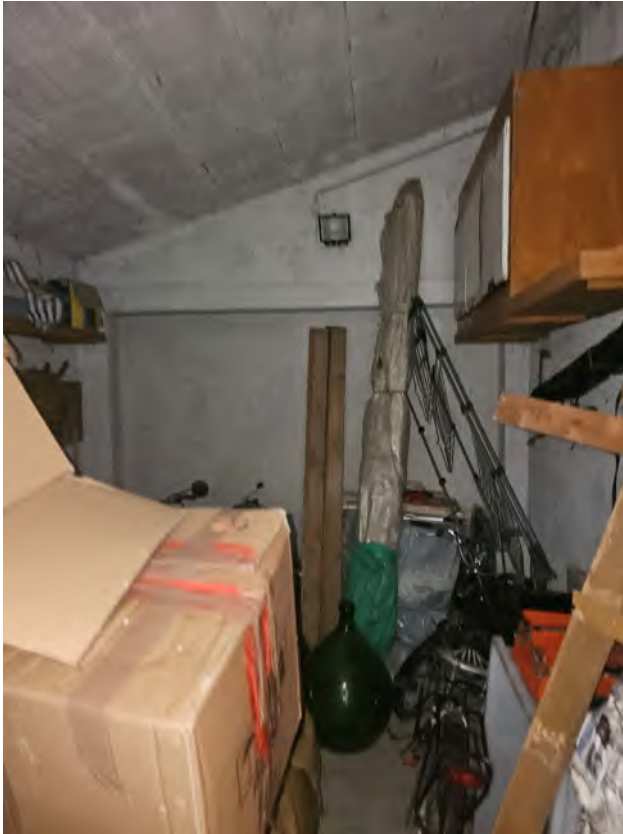
L'autorimessa presenta altezza interna variabile da 2,40 a 3,30 mt, pavimentazione in battuto di cemento, portone di accesso in legno a due ante, pareti intonacate e tinteggiate, soffitto allo stato grezzo; l'accesso carrabile appare tuttavia fortemente limitato dall'assenza di adeguato percorso carrabile inghiaiato e/o pavimentato, nonché dalla presenza di un cordolo rialzato in corrispondenza del porrone di ingresso.

Interno 15: Basso servizio – locale autorimessa

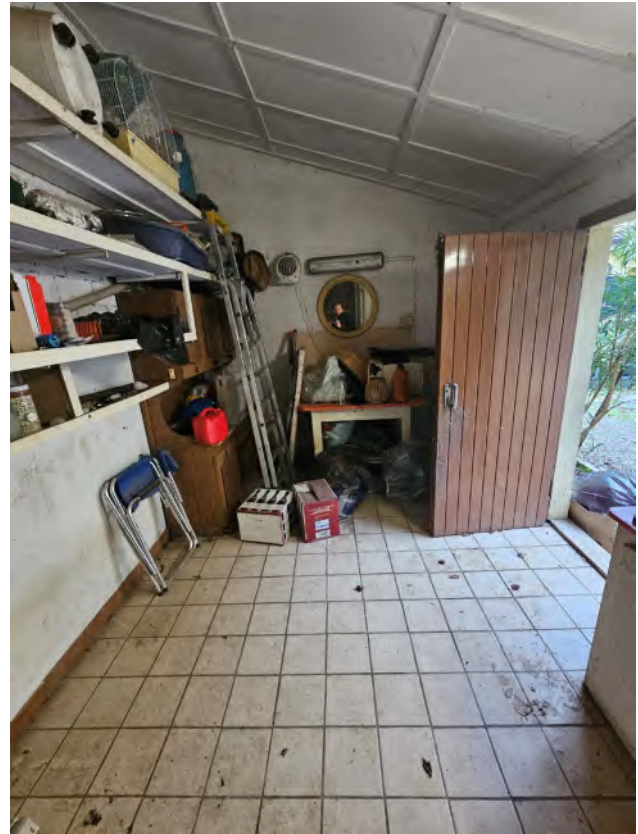
L'altro ambiente autorizzato quale "wc-doccia-lavanderia" presenta altezza interna variabile da 2,27 a 3,20 mt, con pavimento e porzioni di rivestimento ceramiche (di altezza 145 cm), soffitto con applicati pannelli di polistirolo, pareti intonacate e tinteggiate, portoncino di ingresso in legno, serramento in legno a vetro semplice; sono stati rimossi gli apparecchi sanitari e la zona lavanderia risulta dismessa; risulta presente una presa gas.

Interno 16: Basso servizio – locale accessorio lavanderia

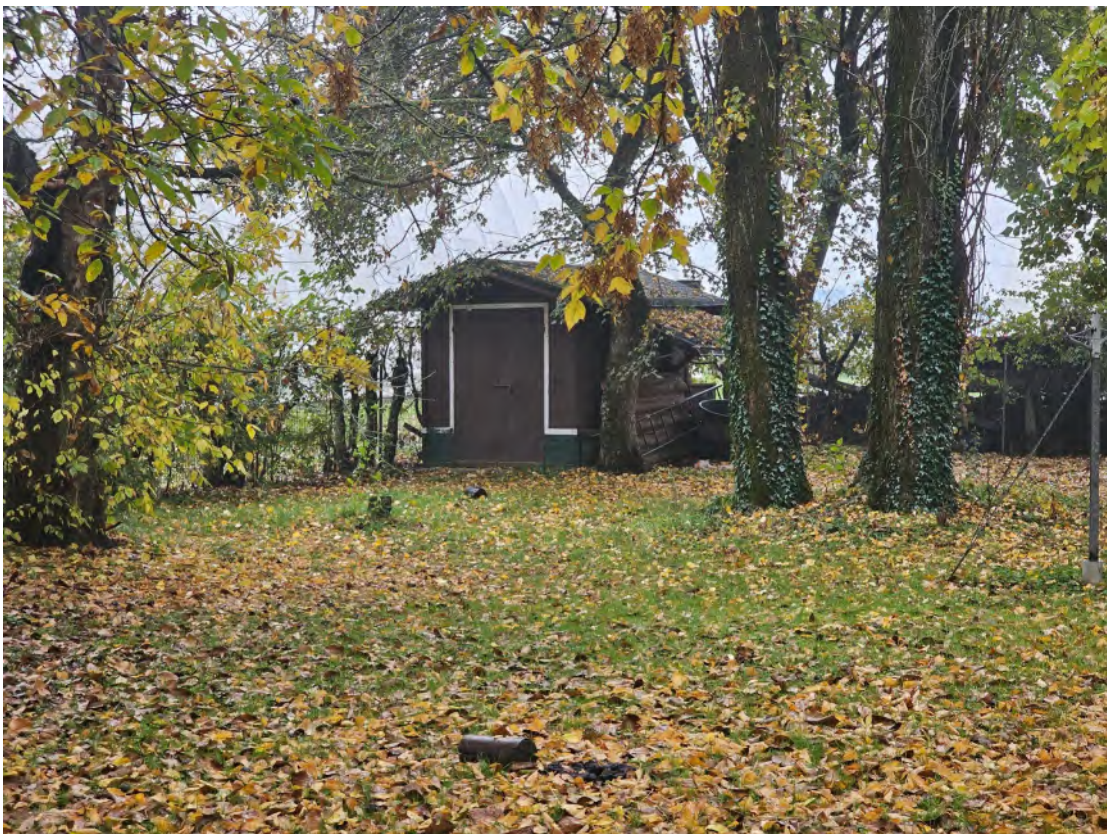
Nell'area, in prossimità del confine sud-est, è collocata una casetta in legno che non rispetta i requisiti previsti dai regolamenti comunali in tema di "dimensione dei manufatti leggeri", pertanto nella presente perizia viene considerata da rimuovere/demolire a cura e spese dell'Acquirente.

Esterno 8: Area cortiliva – casetta in legno da demolire

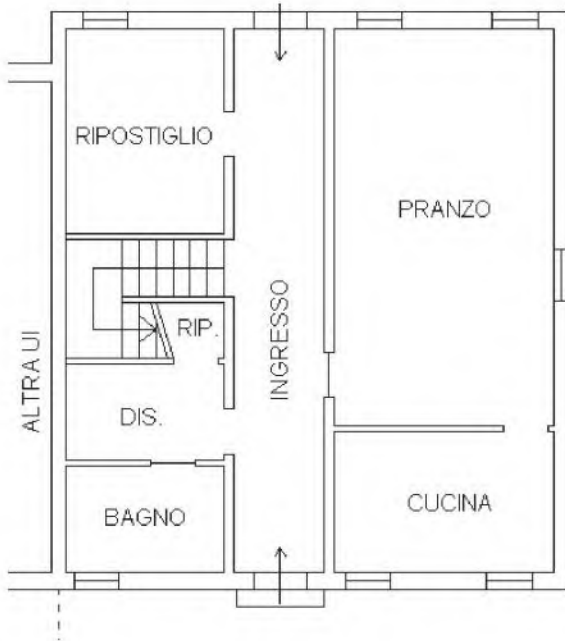
PIANTA PIANO TERRA

Si riporta un estratto della rappresentazione grafica sulla base della planimetria catastale in atti; tali disegni sono meramente indicativi, fuori scala, e non riportano le difformità riscontrate e descritte nei precedenti paragrafi.
