**TRIBUNALE DI PALERMO**  
**SEZIONE VI CIVILE - ESECUZIONI IMMOBILIARI**

**Esecuzione Immobiliare R.G.E. 153/2024**

**PERIZIA DI STIMA IMMOBILIARE**  
**LOTTO UNICO**

Piena proprietà dell'abitazione di tipo popolare sita in Palermo, via Catania n. 27, piano seminterrato, distinta al Catasto Fabbricati al foglio 44, p.lla 300 sub 13, cat. A/4

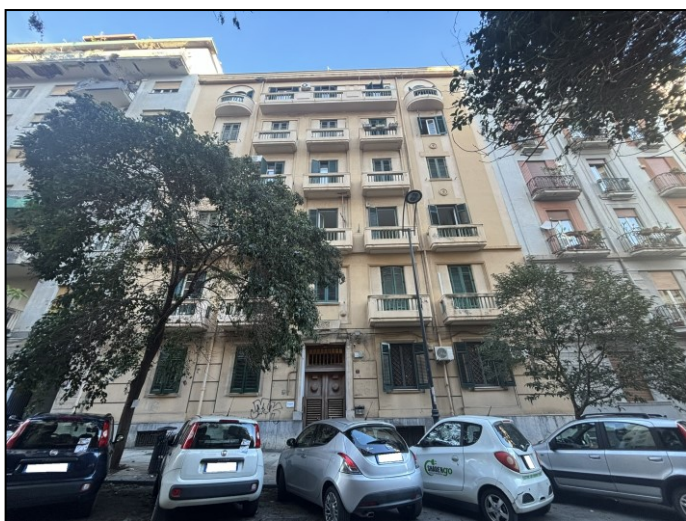
tipologia edilizia e all'epoca di edificazione. Il fabbricato, che ha caratteristiche costruttive e di finitura proprie dell'edilizia residenziale degli anni '40, mostra un registro stilistico sobrio e lineare nella facciata prospiciente la pubblica via, con l'uso di intonaci decorativi per l'inserimento di fasce e cantonali in bugnato al piano terra, di cornici e di fregi, reca uno zoccolo di rivestimento in marmo grigio di Billiemi e balconi con parapetti murari e ringhiere in ferro verniciato. Il prospetto su via Catania, connotato da uno stato conservativo e manutentivo discreto, presenta tuttavia alcuni degradi a carico degli intonaci (foto 1-2-3 in Allegato 6).

Foto 1-3 – Vedute da via Catania dell'edificio di cui fa parte l'immobile pignorato

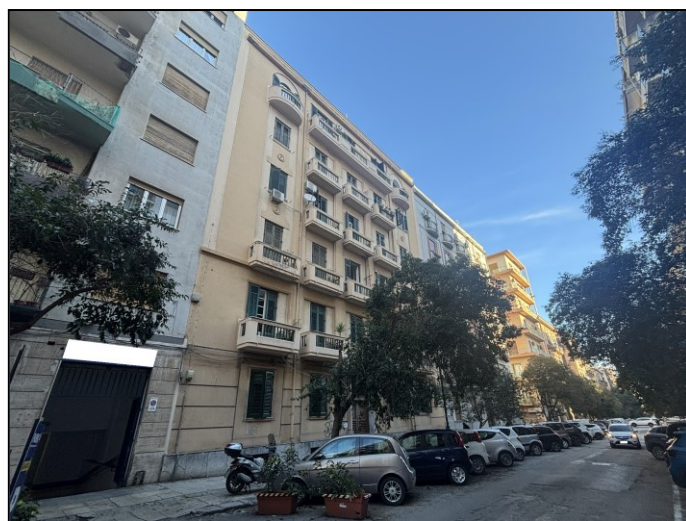
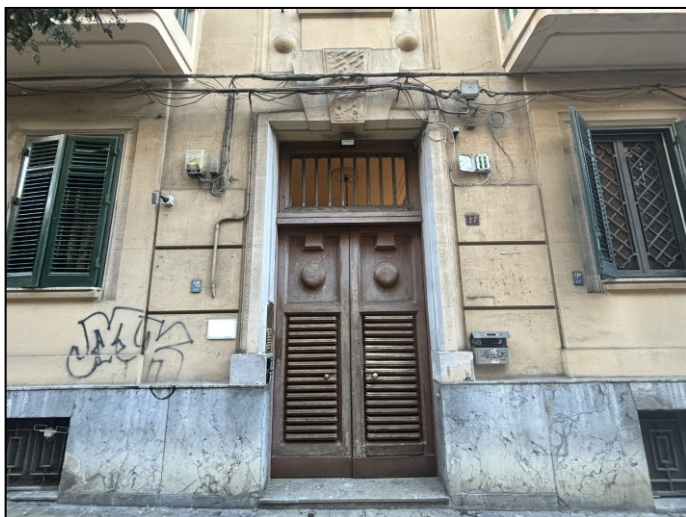
Foto 4-5 – Vedute del portone d'ingresso numero civico 27 e dell'androne dello stabile

Il fabbricato, a cui si accede da un portone contraddistinto dal numero civico 27 di via Catania (foto 4), è servito verticalmente da un corpo scala corredato da un ascensore che non raggiunge il piano seminterrato e risulta sprovvisto di servizio di portineria. Il portone d'ingresso reca un

serramento in legno a due battenti dotato di sopraluce, l'androne ha un pavimento in marmo e pareti rivestite da pannelli lignei, la scala condominiale, che si sviluppa attorno all'ascensore, presenta rampe rivestite con lastre di marmo delimitate dai muri d'ambito, i corridoi comuni del piano seminterrato sono invece pavimentati con piastrelle di ceramica (foto 5-6-7-8-9-10-11). Lo stabile, nel complesso, presenta parti comuni interne connotate da buone condizioni d'uso e di manutenzione, a meno del piano seminterrato, dove si rilevano alcuni ammaloramenti degli strati di finitura delle pareti e dei soffitti.

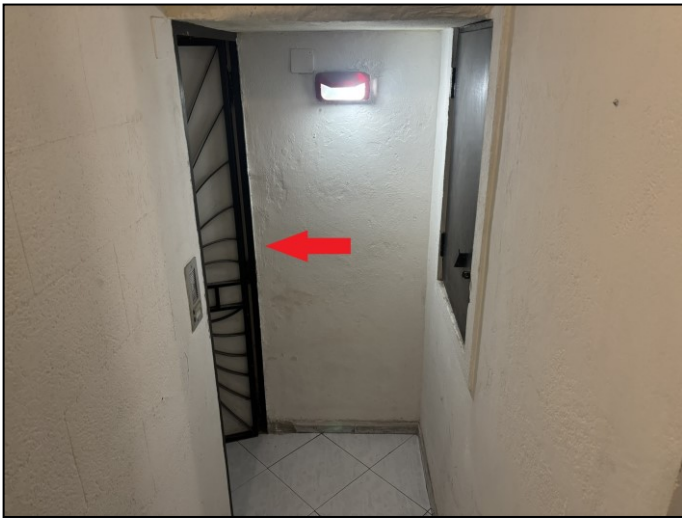
**Accessi** – All'unità abitativa si accede dal pianerottolo comune del piano seminterrato dell'edificio, porta a sinistra scendendo la scala condominiale, priva di numero d'interno (foto 12).

Foto 12 – Porta d'ingresso dal vano scala

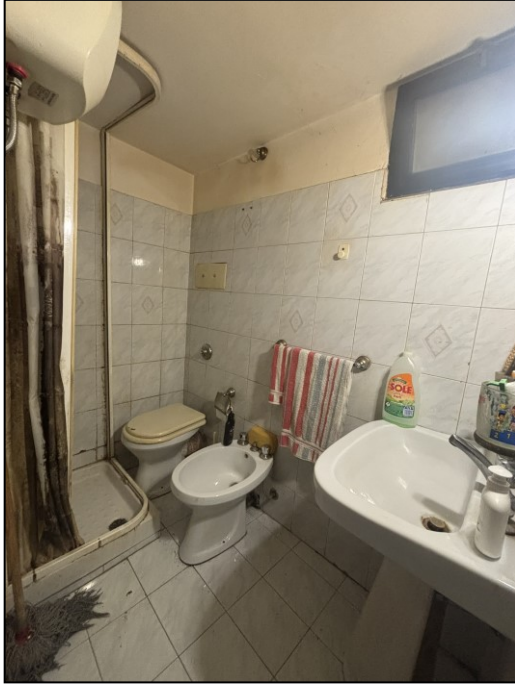
**Stato di manutenzione** – L'unità immobiliare in oggetto è connotata nel complesso da discrete condizioni d'uso e di manutenzione, a meno dei servizi igienici, caratterizzati da uno stato mediocre che denota l'assenza di recenti interventi manutentivi, e presenta finiture di media fattura, non aventi caratteristiche di particolare qualità. Si segnala la presenza di alcuni ammaloramenti sul soffitto del WC doccia ubicato sul lato prospiciente via Catania, verosimilmente cagionati da fenomeni infiltrativi (foto 46).

Foto 30 – WC doccia 1

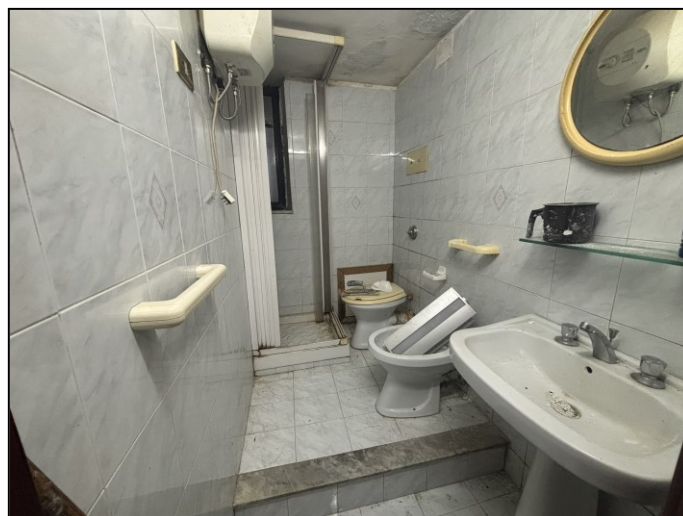
Foto 42 – WC doccia 2

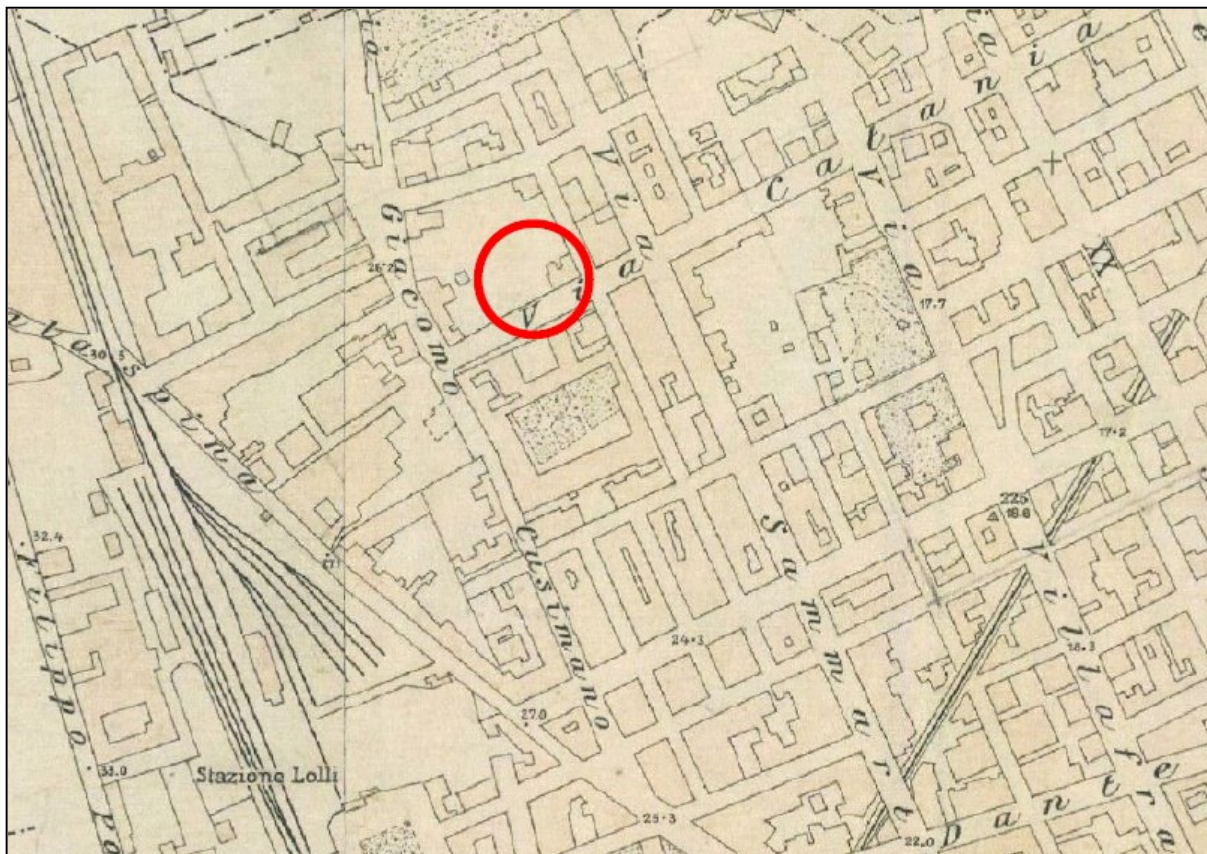
Avendo accertato che il fabbricato comprendente il bene pignorato non è presente nella carta tecnica OMIRA 1935-37 e visto il mancato reperimento della planimetria d'impianto e/o attuale dell'immobile, l'esperto, sulla scorta di quanto riportato all'art. 9-bis, comma 1-bis del D.P.R. 380/2001, recepito dinamicamente dall'art. 1 della L.R. 16/2016 e ss.mm.ii., ai fini della verifica della legittimità urbanistico-edilizia del cespite pignorato, ha preliminarmente visionato e acquisito la foto aerea del volo NCAP dell'agosto 1942 presso la S.A.S. TD di Palermo, accertando che a quell'epoca il fabbricato de quo risultava completamente edificato e connotato da caratteristiche planivolumetriche analoghe a quelle attuali (Allegato 14).

Stralcio della carta tecnica OMIRA 1935-1937 in cui si rileva l'assenza, a quell'epoca, del fabbricato comprendente l'immobile pignorato

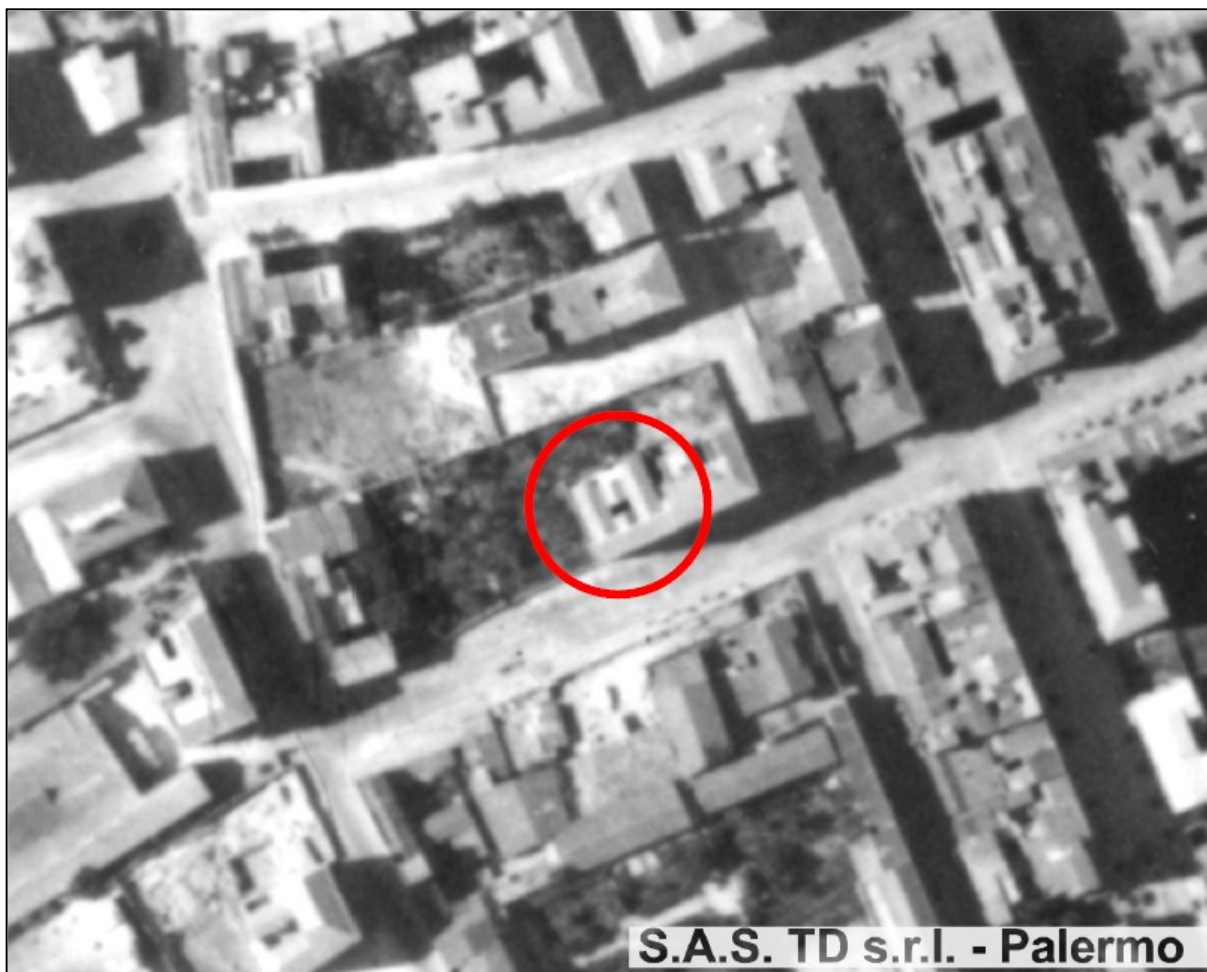
**Ripresa aerea del volo NCAP dell'agosto 1942 in cui è evidenziato il fabbricato di cui fa parte l'immobile pignorato**
