# TRIBUNALE ORDINARIO - BUSTO ARSIZIO

### 219/2025

## CONSULENZA ESTIMATIVA GIUDIZIARIA

**A** appartamento a ARSAGO SEPRIO via Cesare Pavese 15, della superficie commerciale di **101,00** mq per la quota di:

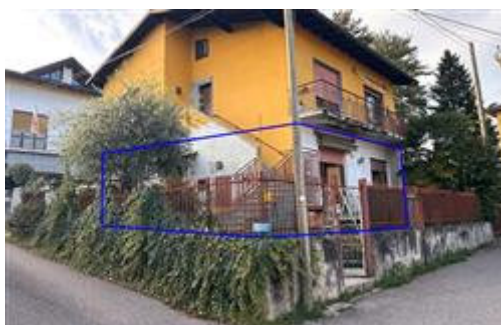
*APPARTAMENTO IN ESECUZIONE IMMOBILIARE\_ VISTA SUD-EST*

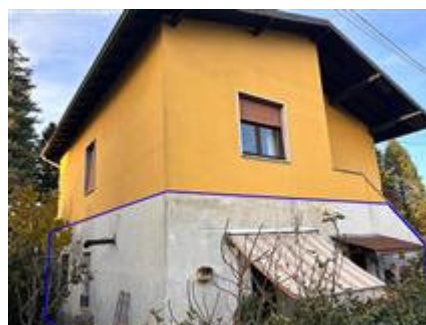
*APPARTAMENTO IN ESECUZIONE IMMOBILIARE\_ VISTA SUD-OVEST*

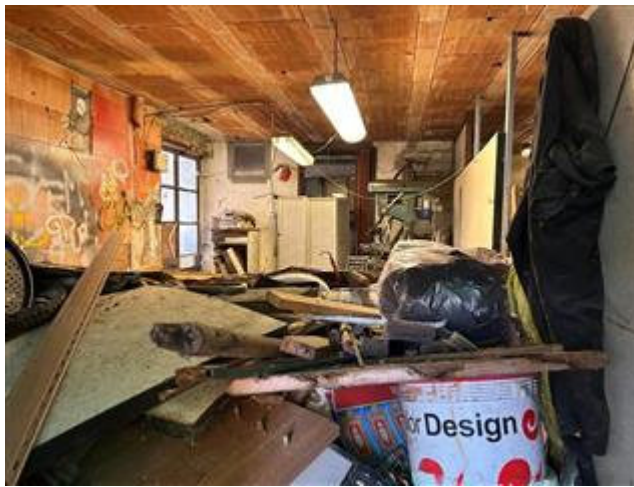
Nell'angolo di nord-ovest trovasi l'autorimessa con due posti auto di cui solo quello adiacente al fabbricato è soggetto a procedura esecutiva. L'autorimessa ha struttura portante in muratura esternamente intoncata a rustico, soletta di copertura in latero-c.a. con superiore guaina impermeabile. Il soffitto e pareti interne dell'autorimessa sono ancora da intonacare. Il portone d'ingresso è in ferro con specchiature in vetro con apertura a battente. Il pavimento è in cemento. Come evincesi anche dalla documentazione fotografica di ricognizione, al momento del sopralluogo l'autorimessa risultava colma di macerie e ingombranti di vario genere, che hanno reso molto difficoltosa l'operazione di misurazione e controllo da parte del CTU.

interno autorimessa
