TRIBUNALE DI RIETI

**Relazione Tecnica di Stima del bene immobile di cui alla Procedura di liquidazione Giudiziale
n.1/2023 del Tribunale di Rieti - Società --- OMISSIS --- con sede in Rieti alla Via Moisè di
Gaio n.2.**

***“Stimi il Consulente il bene immobile intestato alla Società --- OMISSIS --- sito in Rieti alla Via
Moisè di Gaio n.2”.***

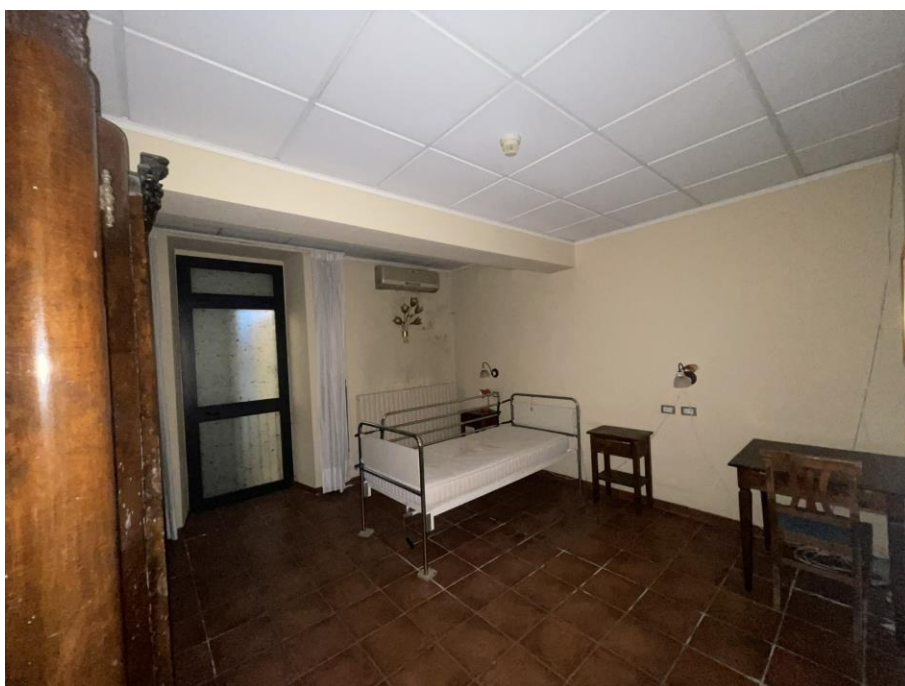
Per dovizia di precisione si rappresenta che all'interno dell'Ambiente Camera ubicata al Piano Terra risultano evidenti fenomeni di infiltrazione di acqua probabilmente causati dalla perdita dei servizi igienici posizionati all'interno della soprastante Camera 102 mentre all'interno della Camera n.202 ubicata al Piano Secondo, risultano in corso d'opera e, allo stato attuale, sospesi i lavori di manutenzione straordinaria interessanti l'Ambiente Bagno.

Fotografia n.9 – Piano Terra – L’Ambiente “Camera”.

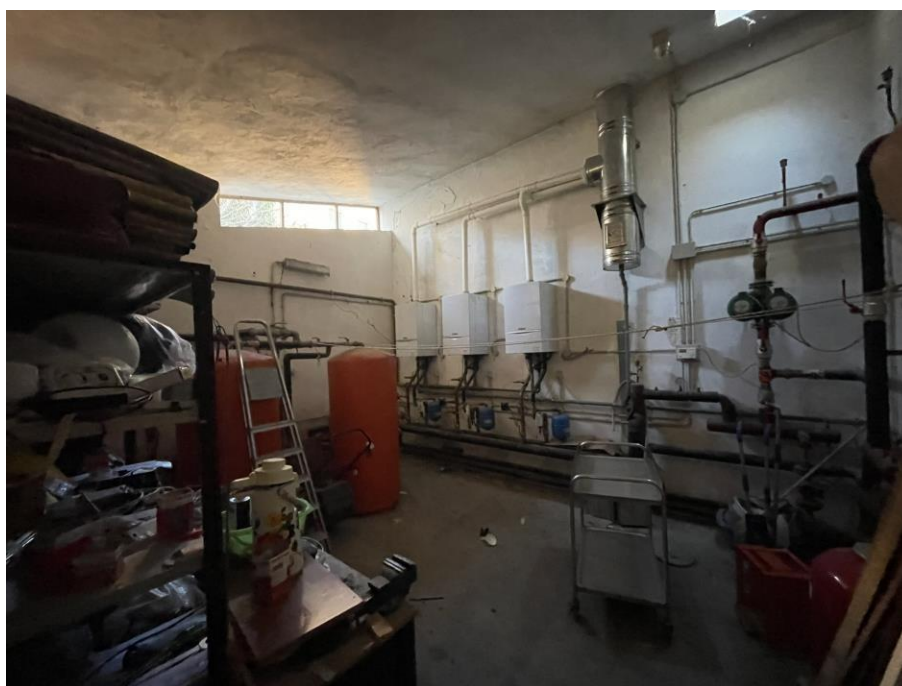
Per quanto attiene la centrale termica la stessa, di consistenza superficiale pari a circa metri quadrati 30,00, risulta ubicata in corrispondenza dello spigolo Nord-Ovest dell'immobile mentre in merito

Fotografia n.11– Piano Terra – L’Ambiente “Centrale Termica”.

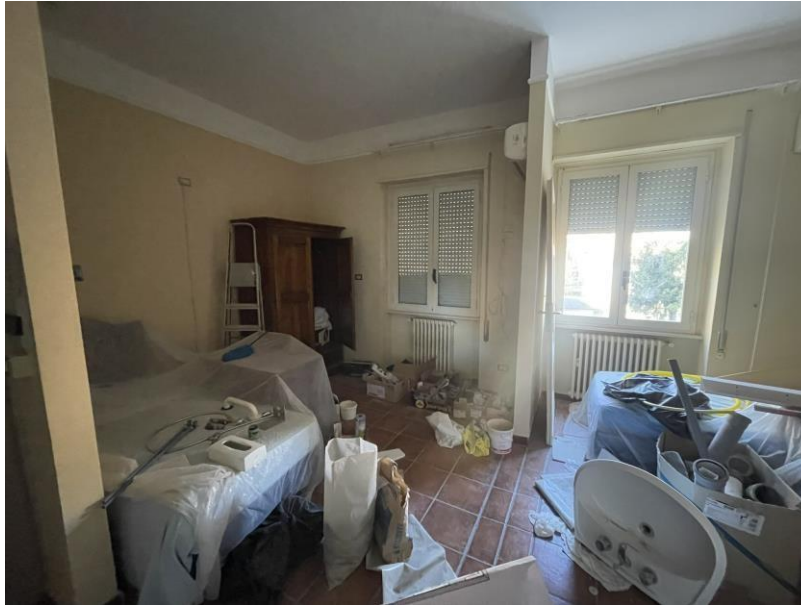
Fotografia n.22– Piano Secondo – Camera n.202 – L'alloggio allo stato attuale interessato da lavori di manutenzione.

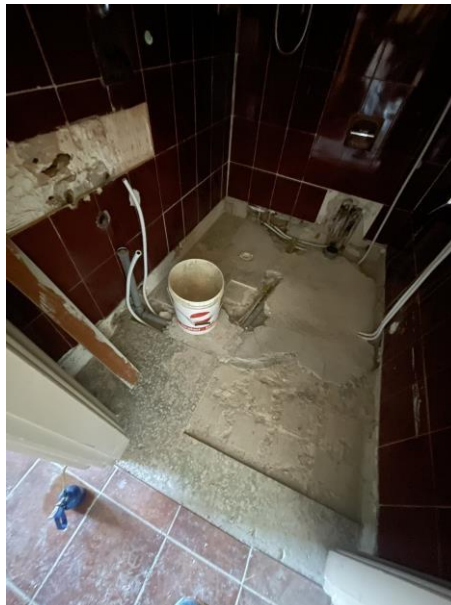
Fotografia n.23– Piano Secondo – Camera n.202 – L'ambiente Bagno allo stato attuale interessato da lavori di manutenzione.
