# TRIBUNALE ORDINARIO - BUSTO ARSIZIO

## CONSULENZA ESTIMATIVA GIUDIZIARIA

del 12/03/2025

**A** **appartamento** a ROBECCHETTO CON INDUNO Via Umberto I 19, della superficie commerciale di **148,64** mq per la quota di:

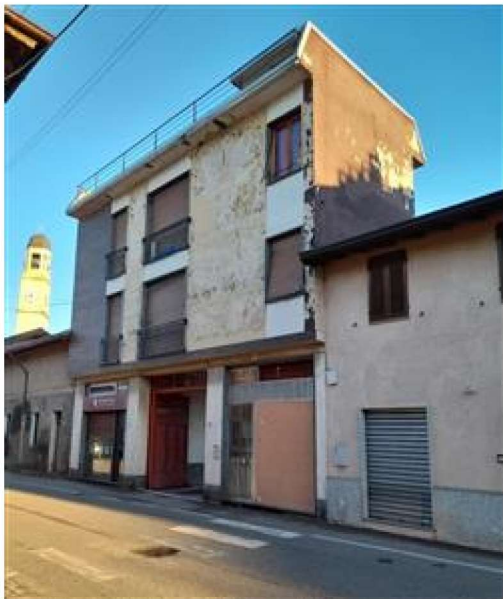
Prospetto da via Umberto I

con lastre in amianto (eternit). I serramenti al piano terra sono in alluminio e ferro mentre ai piani primo e secondo in legno con avvolgibili in pvc. La scala interna alla sagoma dell'edificio è in cemento con gradini rivestiti in marmo. Le facciate esterne sono in parte tinteggiate e in parte scrostate. Il cancello dell'androne carraio è del tipo a battente, in ferro colore marrone, con apertura a ventola e portina pedonale incorporata.
