TRIBUNALE ORDINARIO DI FORLÌ

Esecuzione immobiliare R.G. n.110/2023

ALLEGATO 10 DOCUMENTAZIONE FOTOGRAFICA

(unità immobiliare, ad uso negozio al P.T. ed annesso magazzino al P.S1, sita in Cesena (FC), via Boccaquattro n.28, censita al C.F. al Foglio 124 particella 155 sub.22, oltre a quota proporzionale delle parti comuni identificate coi subalterni 37 (corridoio e vano scala cantine), 38 (ingresso al piano terra), e 40 (cortile al piano terra)

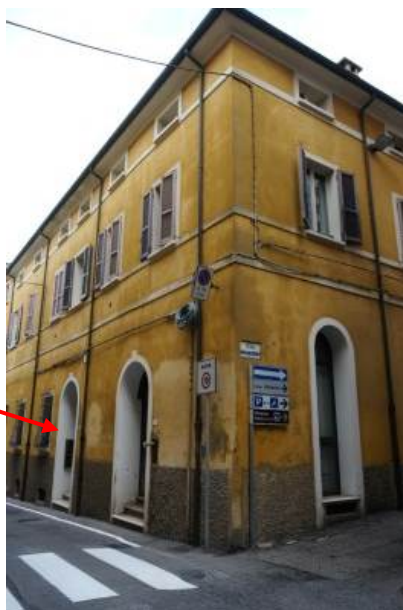
foto n.1 - veduta del fabbricato, ove è ubicata l'u.i. oggetto di procedura, da via Chiaramonti angolo via Boccaquattro

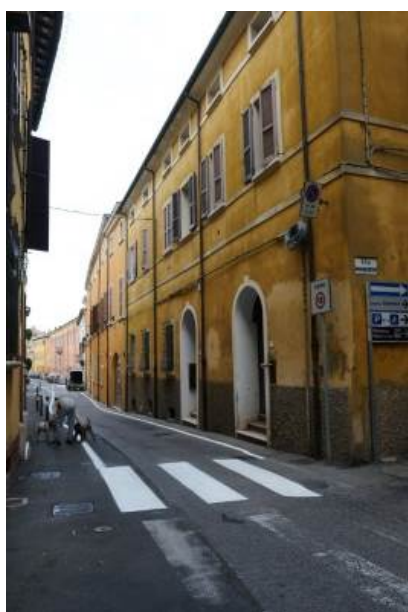
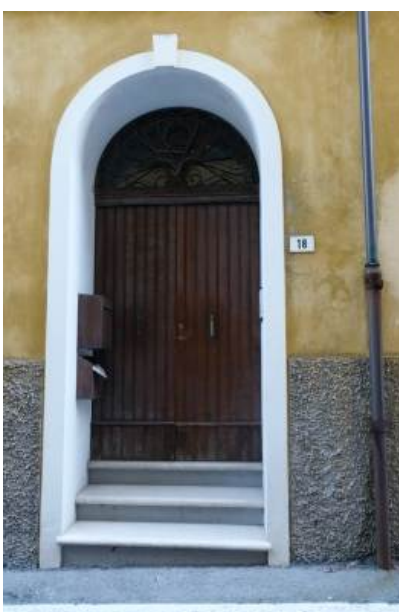
foto n.2-3 - vedute del fabbricato, ove è ubicata l'u.i. oggetto di procedura, da via Chiaramonti angolo via Boccaquattro e particolare della porta di accesso all'ingresso di uso comune identificato con il sub.38 nell'elaborato planimetrico

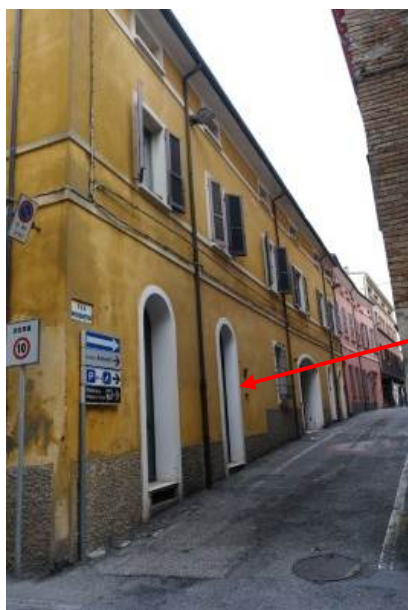
foto n.4 - veduta del fabbricato, ove è ubicata l'u.i. oggetto di procedura, da via Boccaquattro angolo via Chiaramonti

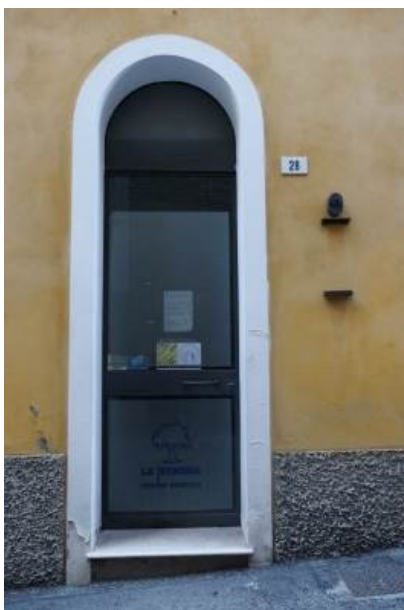
foto n.5 – particolare della porta di accesso all'u.i. oggetto di procedura, da via Boccaquattro

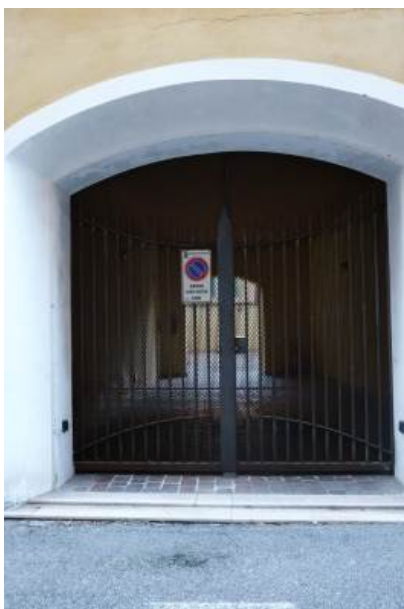
foto n.6 – veduta dell'accesso carrabile alle parti comuni del fabbricato ove è ubicata l'u.i. oggetto di procedura, da via Boccaquattro

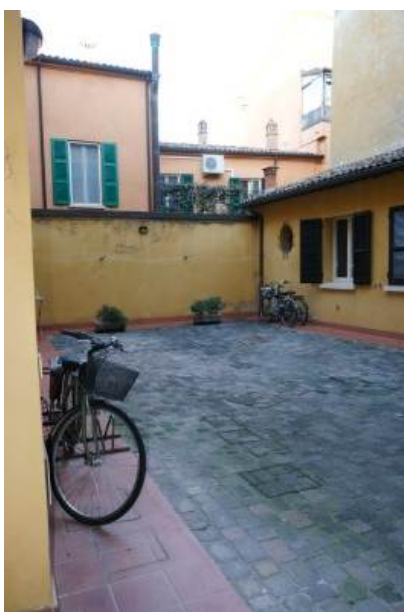
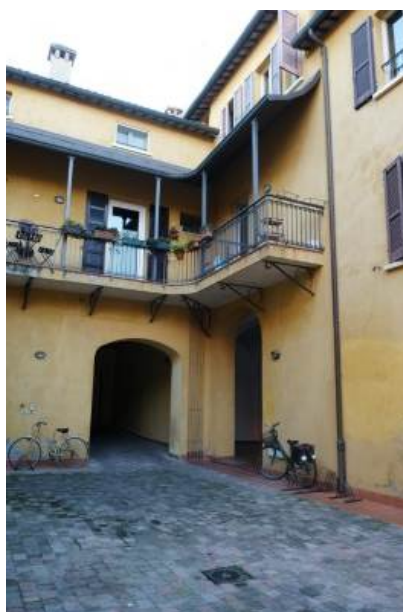
foto n.7-8 – vedute della corte interna, di uso comune, identificata nell'e.p. con il sub.40

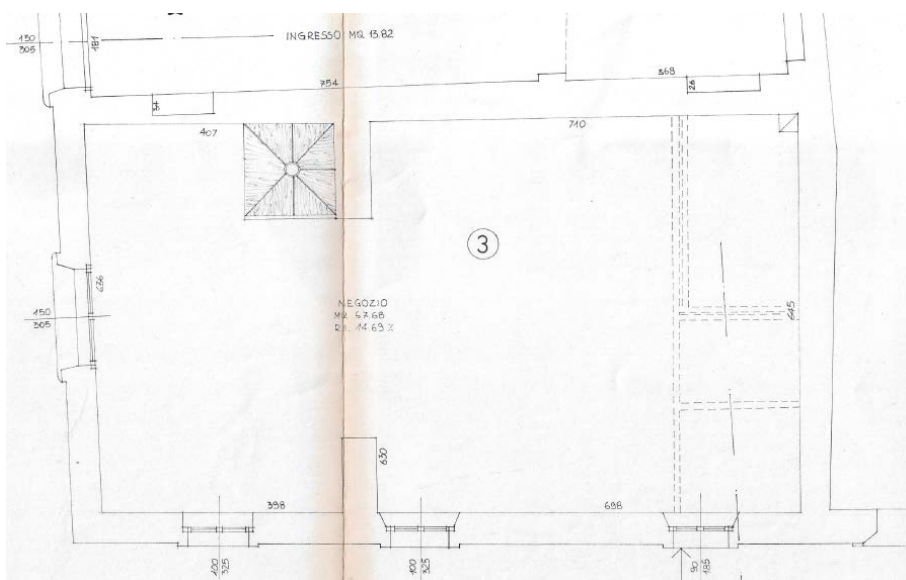
PIANTA PIANO TERRA

(stralcio tavola C.E. 401/1994 VARIANTE FINALE del 11/02/1994 sviluppo non in scala)

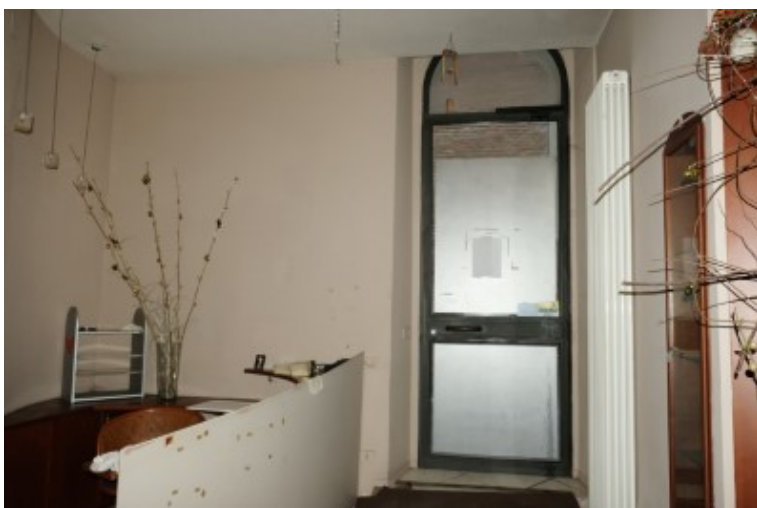
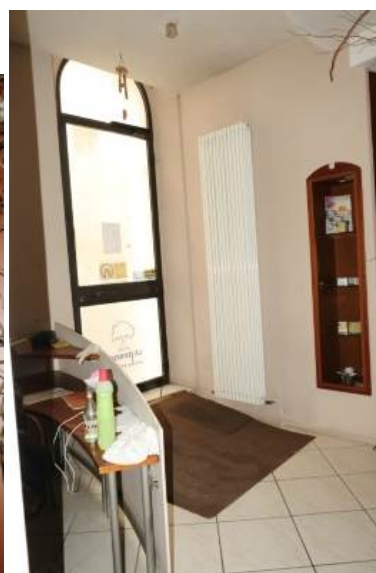
foto n.9 - 10 – vedute dell'accesso all'u.i. oggetto di procedura e della zona adibita a reception

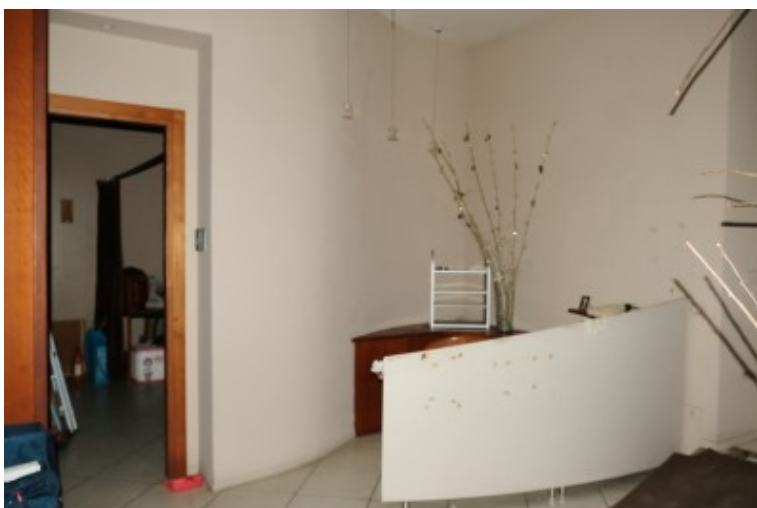
foto n.11 – veduta della zona reception e delle partizioni interne realizzate con pareti in cartongesso e/o legno

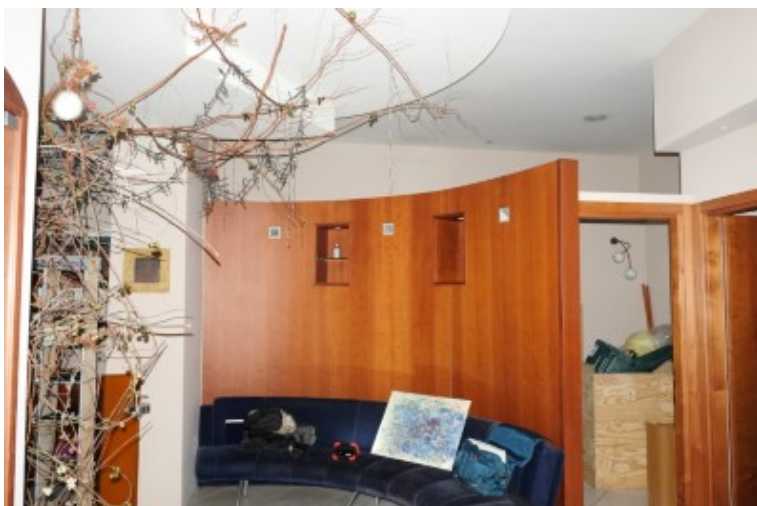
foto n.12 – veduta della zona attesa e delle partizioni interne realizzate con pareti in cartongesso e/o legno

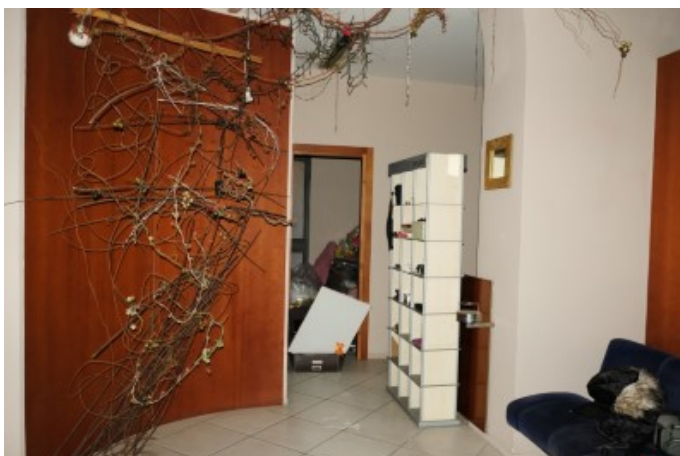
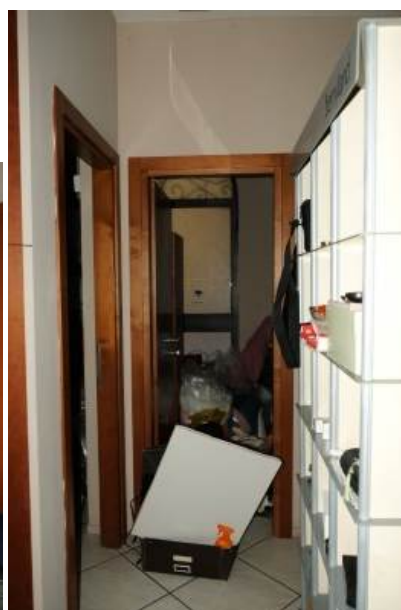
foto n.13-14 – vedute della zona reception-attesa e delle porte di accesso ai vani realizzati con pareti in cartongesso lato via Chiaramonte

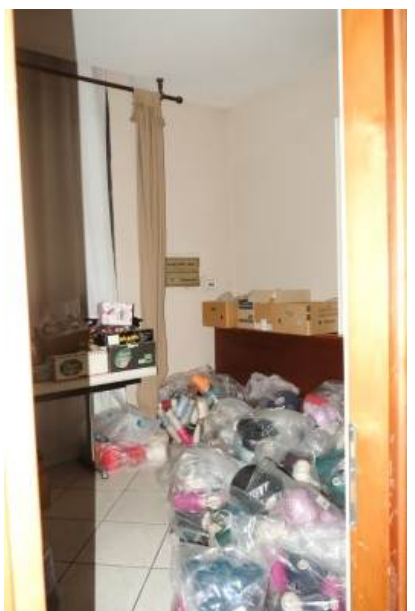
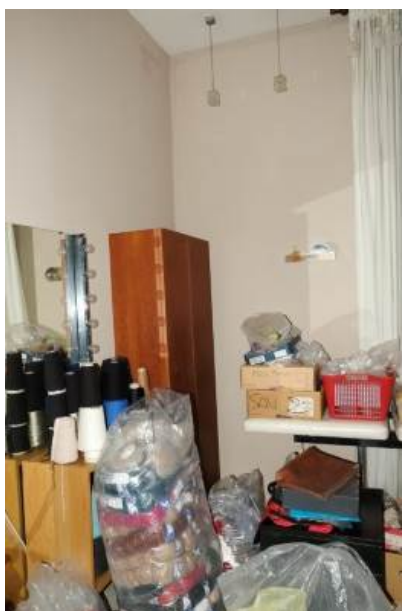
foto n.15-16 – veduta del vano realizzato, con pareti in cartongesso, con la finestra in affaccio sulla via Boccaquattro

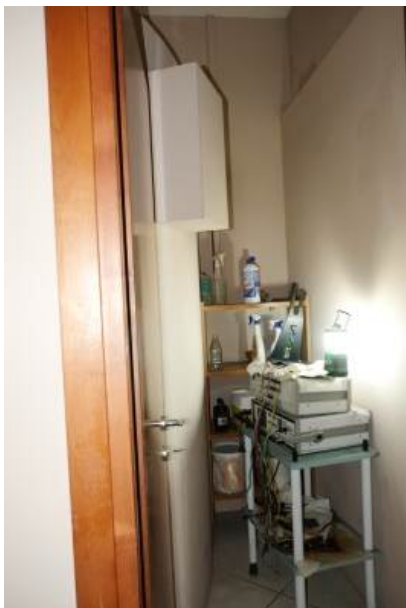
foto n.17 – veduta del piccolo vano realizzato, con pareti in cartongesso, a confine con il sub.38

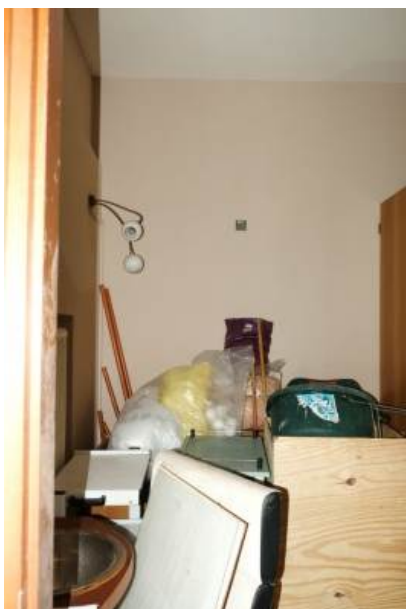
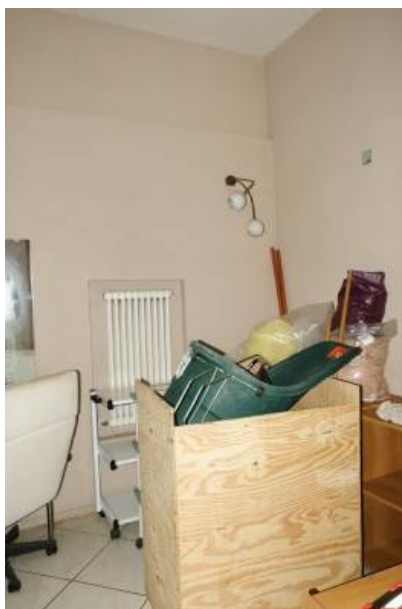
foto n.18-19-20-21 – vedute del vano realizzato, con pareti in cartongesso, a confine con il sub.38 e con accesso dalla zona reception-attesa

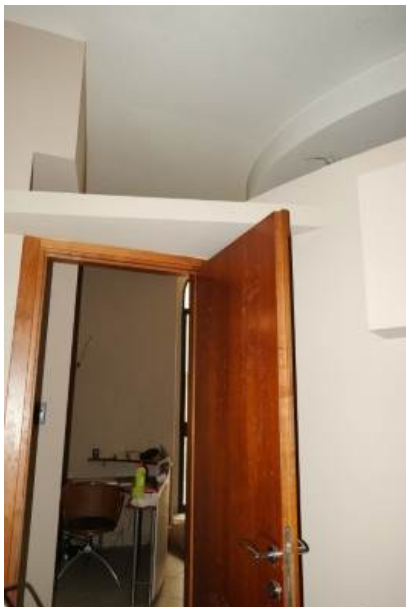
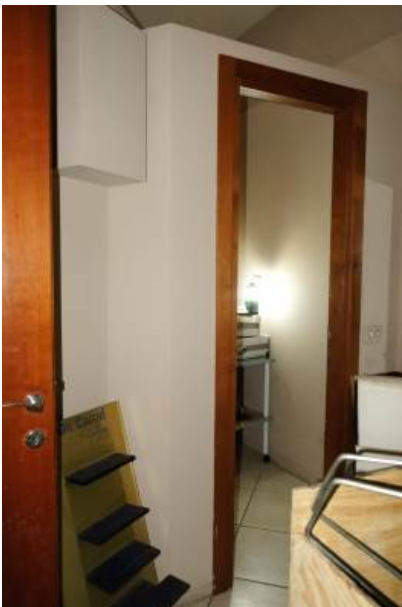
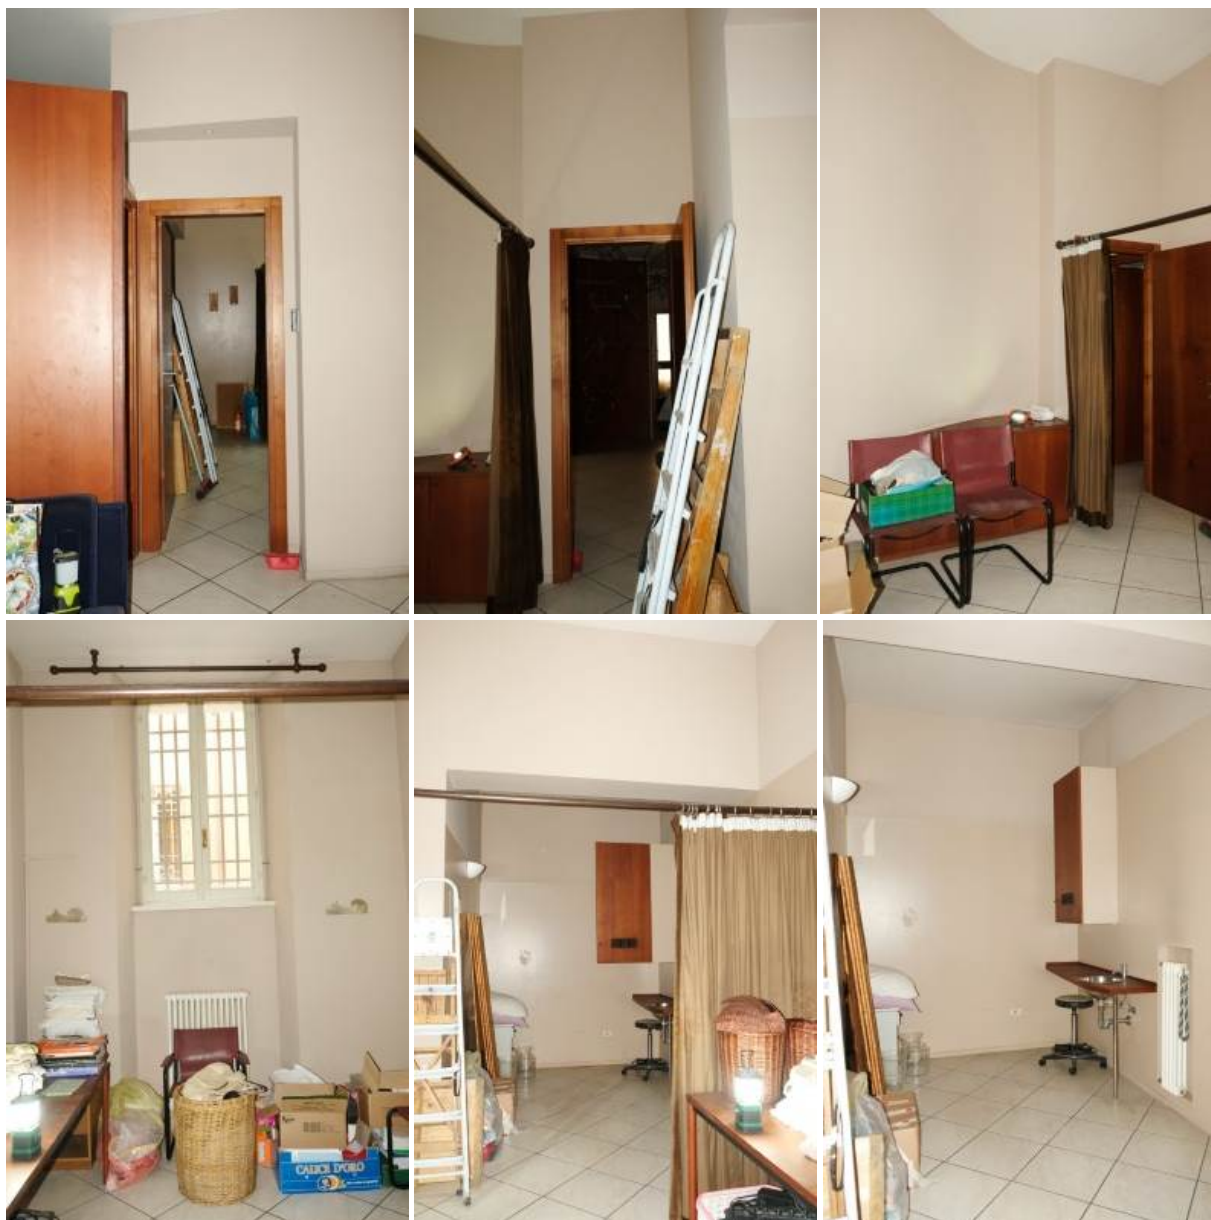
foto n.22-23-24-25-26-27 – vedute del vano realizzato, in parte con pareti in cartongesso, a confine con il sub.41 e con accesso dalla zona recetion-attesa

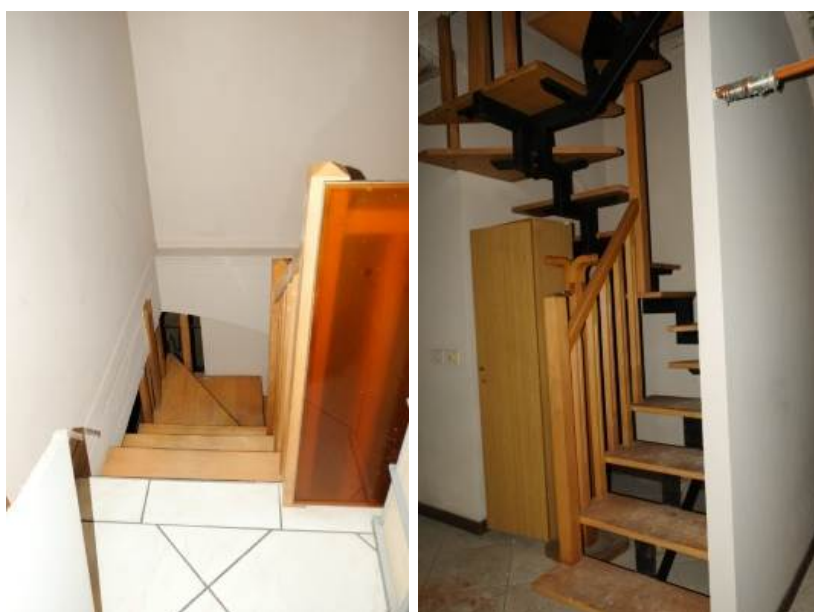
foto n.28-29 – vedute della scala interna, di collegamento con il piano primo sottostrada

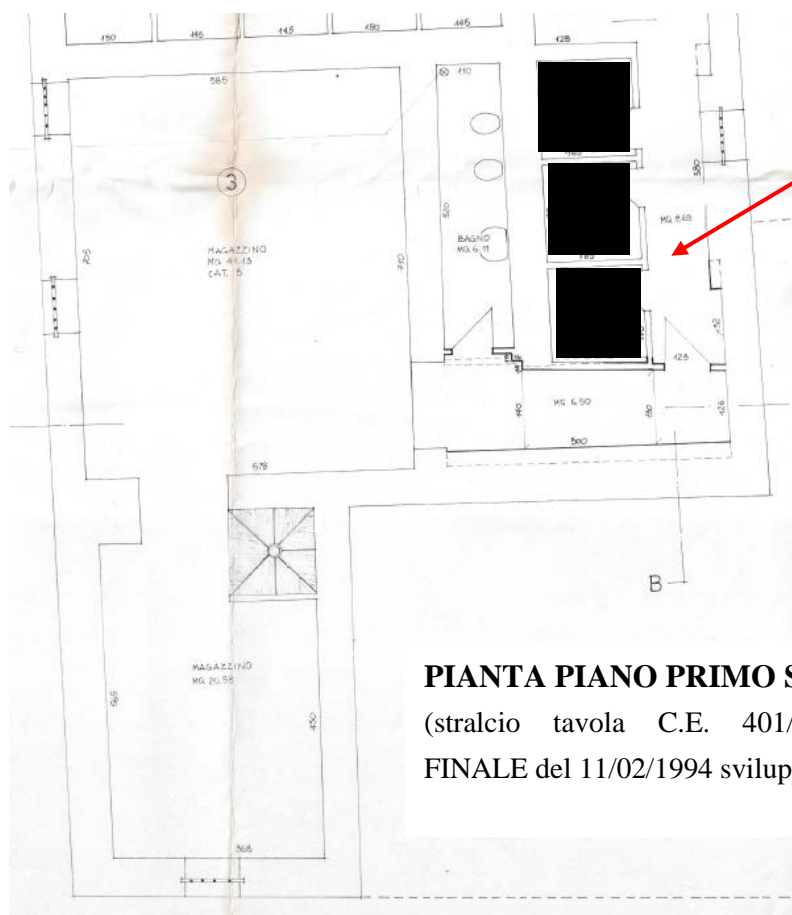
PIANTA PIANO PRIMO SOTTOSTRADA
(stralcio tavola C.E. 401/1994 VARIANTE
FINALE del 11/02/1994 sviluppo non in scala)

corridoio comune di cui
al sub.37 dell'e.p.

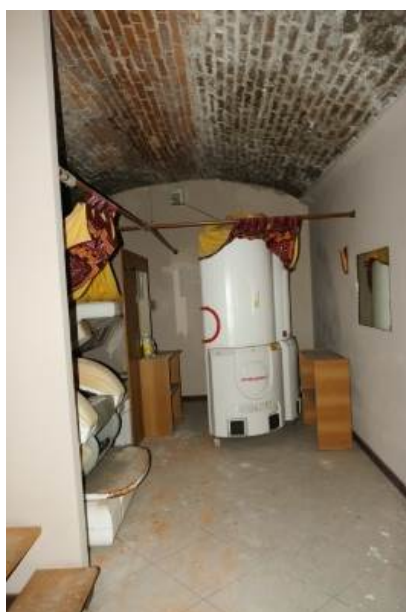
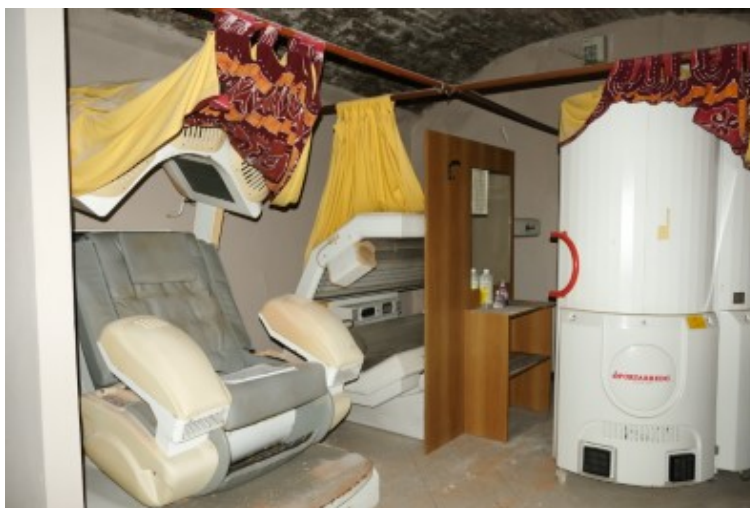
foto n.30-31 – vedute della zona solarium ricavata al piano primo sottostrada nel vano a sinistra della scala interna di collegamento tra i piani

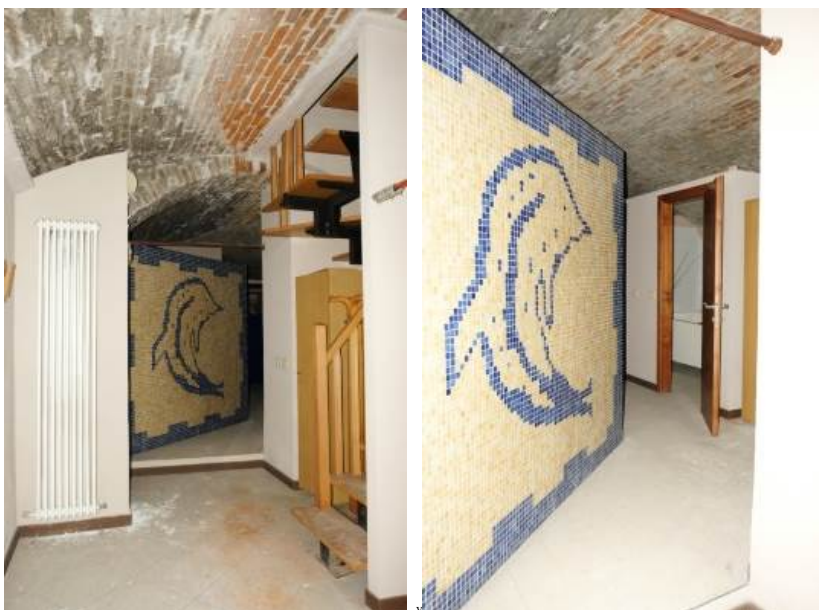
foto n.32-33-34-35 – vedute del percorso di accesso agli “ambienti benessere” realizzati, senza titolo, al piano primo sottostrada

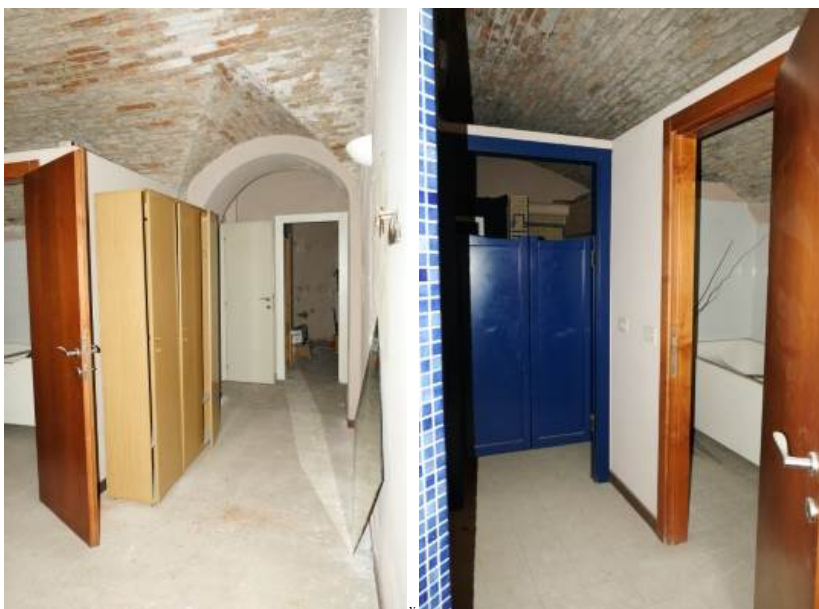
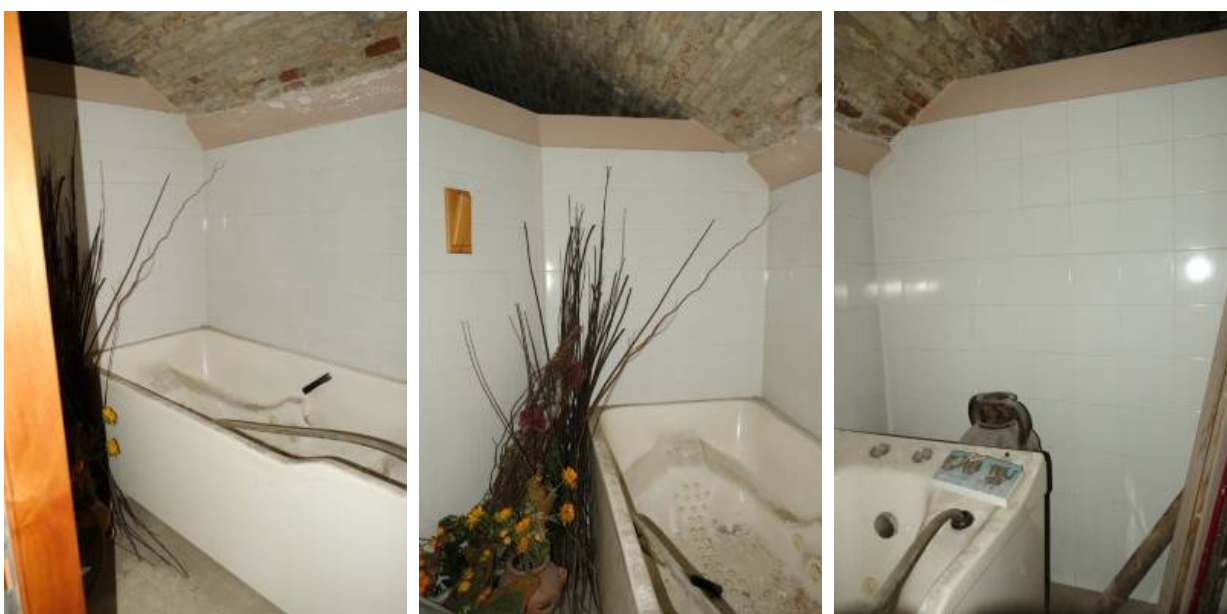
foto n.36-37-38 – vedute del vano con vasca idromassaggio

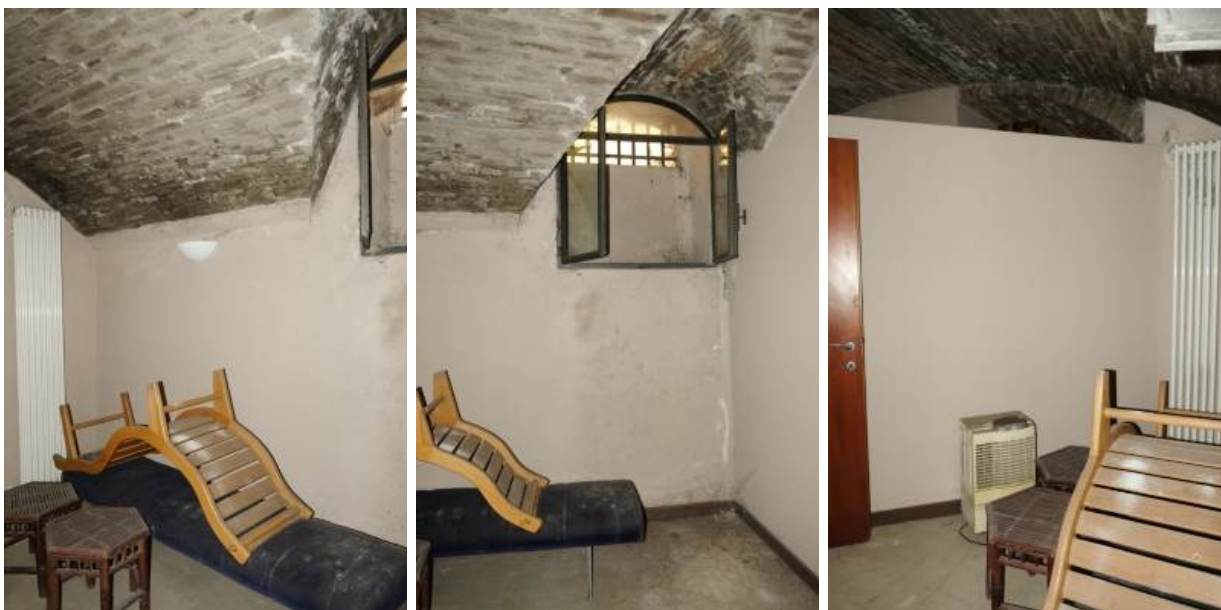
foto n.39-40-41 – vedute del vano con lettino relax

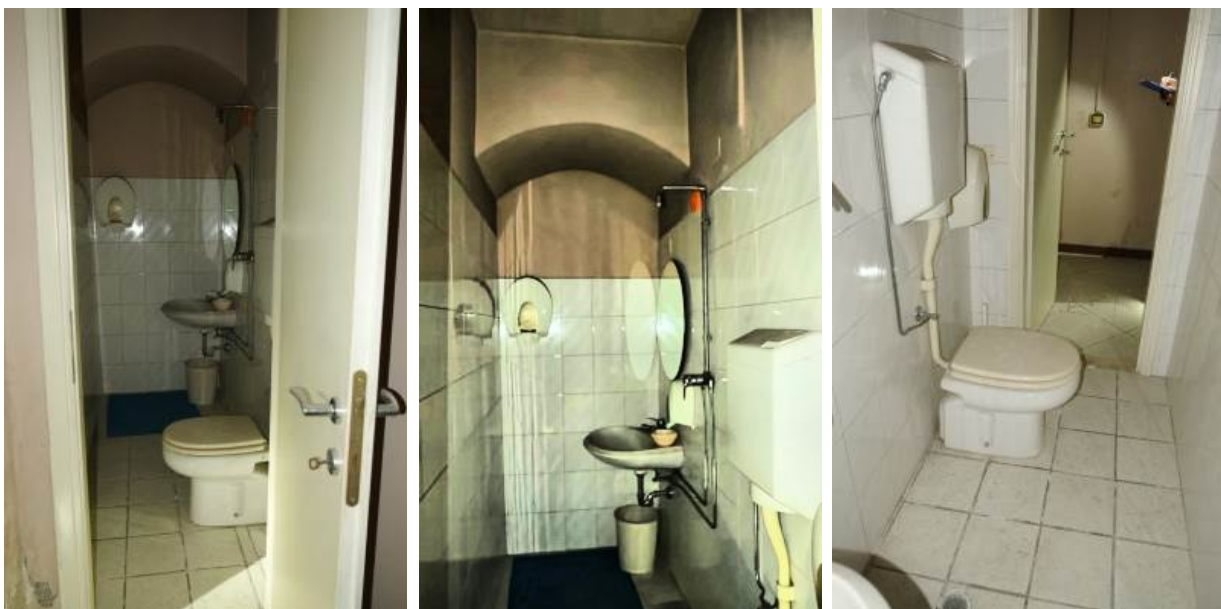
foto n.42-43-44-45-46 – vedute del bagno confinante con i sub.26 e 33

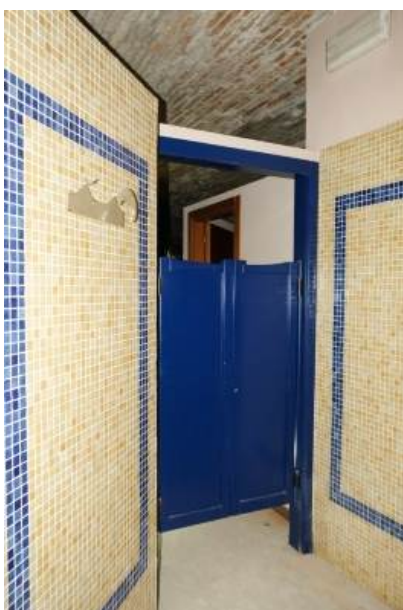
foto n.51-52 – vedute delle pareti divisorie realizzate in cartongesso e/o muratura nel “magazzino” al piano primo sottostrada al fine di realizzare vari ambienti ad uso “spa/centro benessere” quali bagno turco, idromassaggio, zona relax, docce

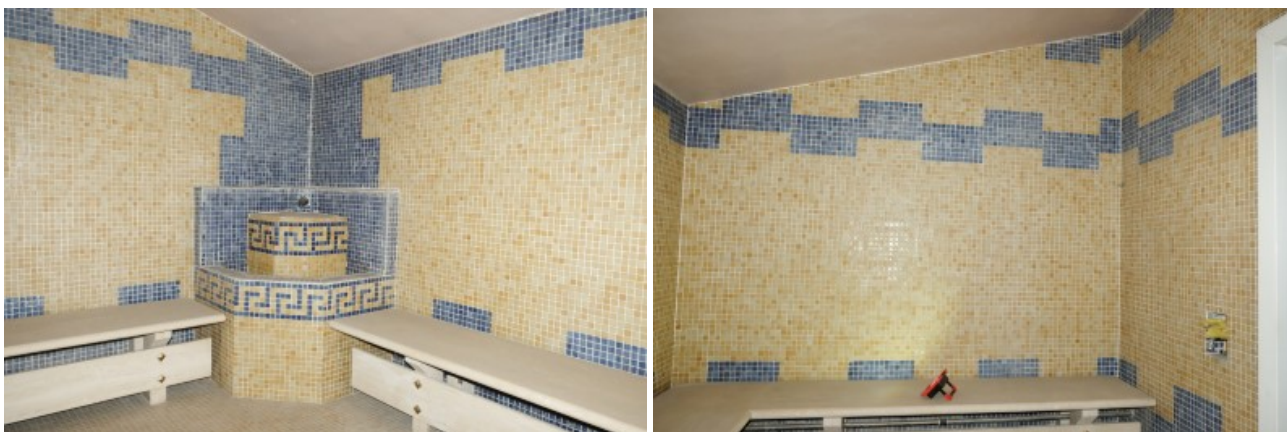
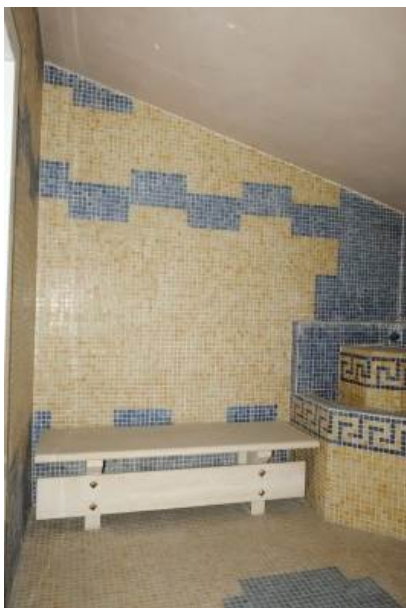
foto n.53-54-55-56 – vedute della porzione di magazzino in cui è stato realizzato un ambiente ad uso bagno turco

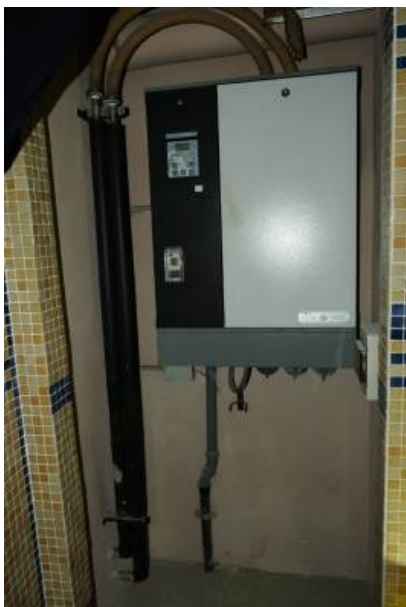
foto n.57 – veduta della “caldaia” ubicata al piano primo sottostrada presumibilmente per il funzionamento del bagno turco

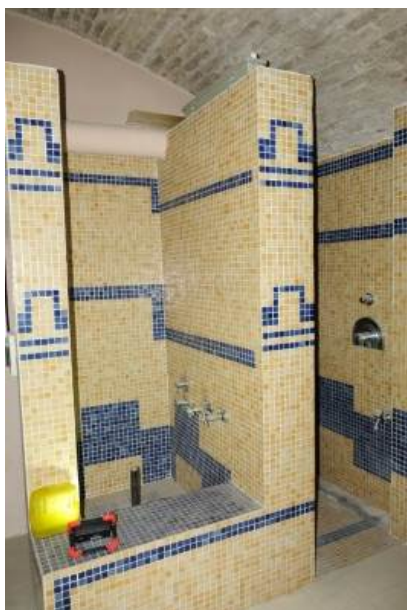
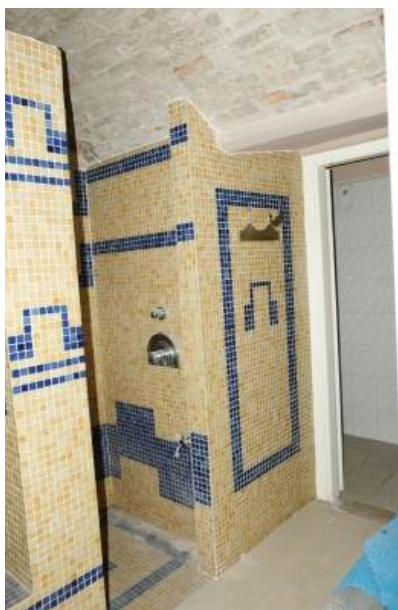
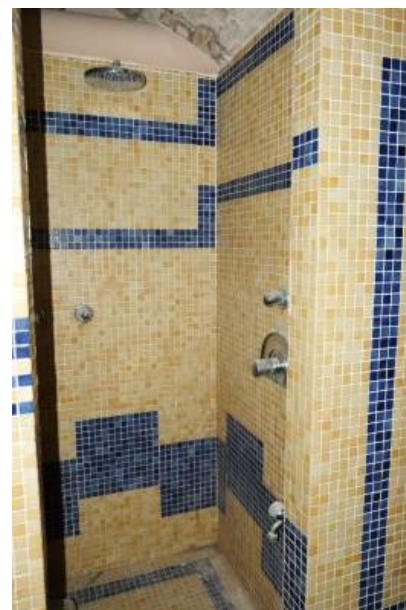
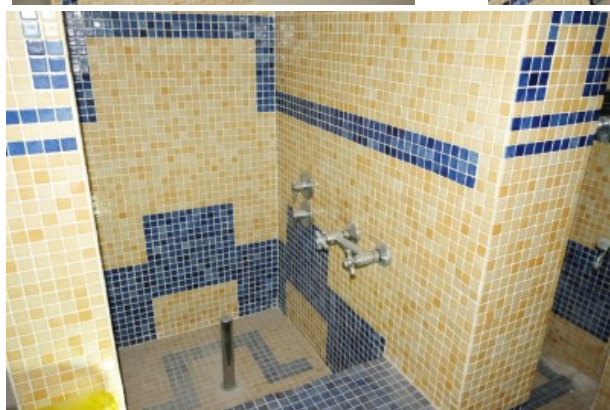
foto n.58-59-60-61 – vedute della zona docce

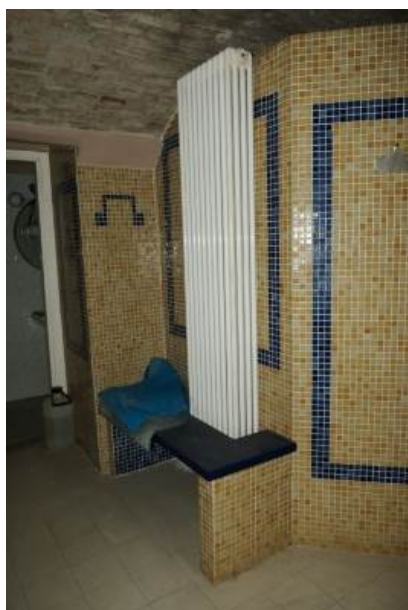
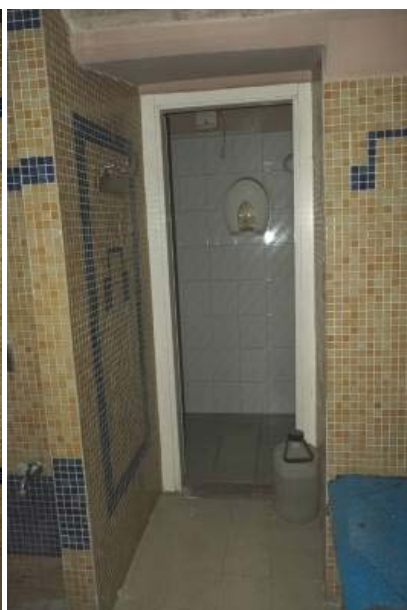
foto n.62-63 – vedute del corridoio
zona docce e dell'accesso al bagno
adiacente alle docce

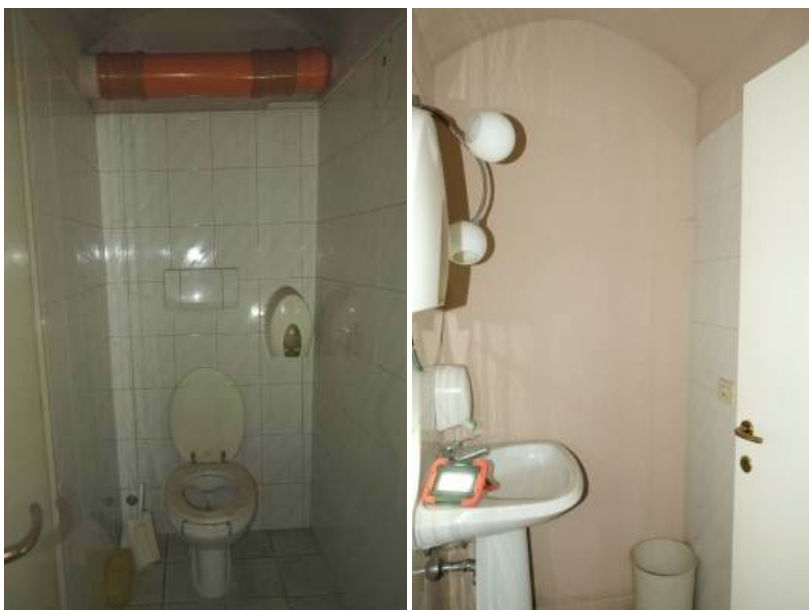
foto n.64-65 – vedute del bagno
adiacente alla zona docce

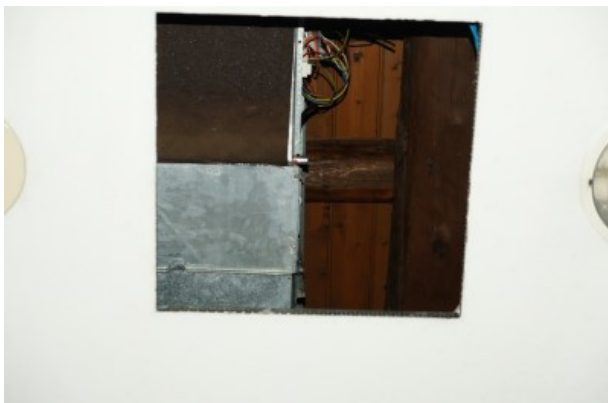
foto n.66 – particolare del controsoffitto e del
soffitto del piano terra

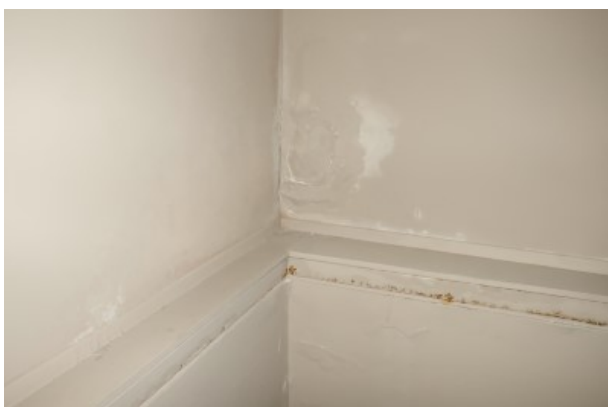
foto n.67-68 – particolari delle pareti perimetrali della scala di collegamento dal piano terra al piano
primo sottostrada

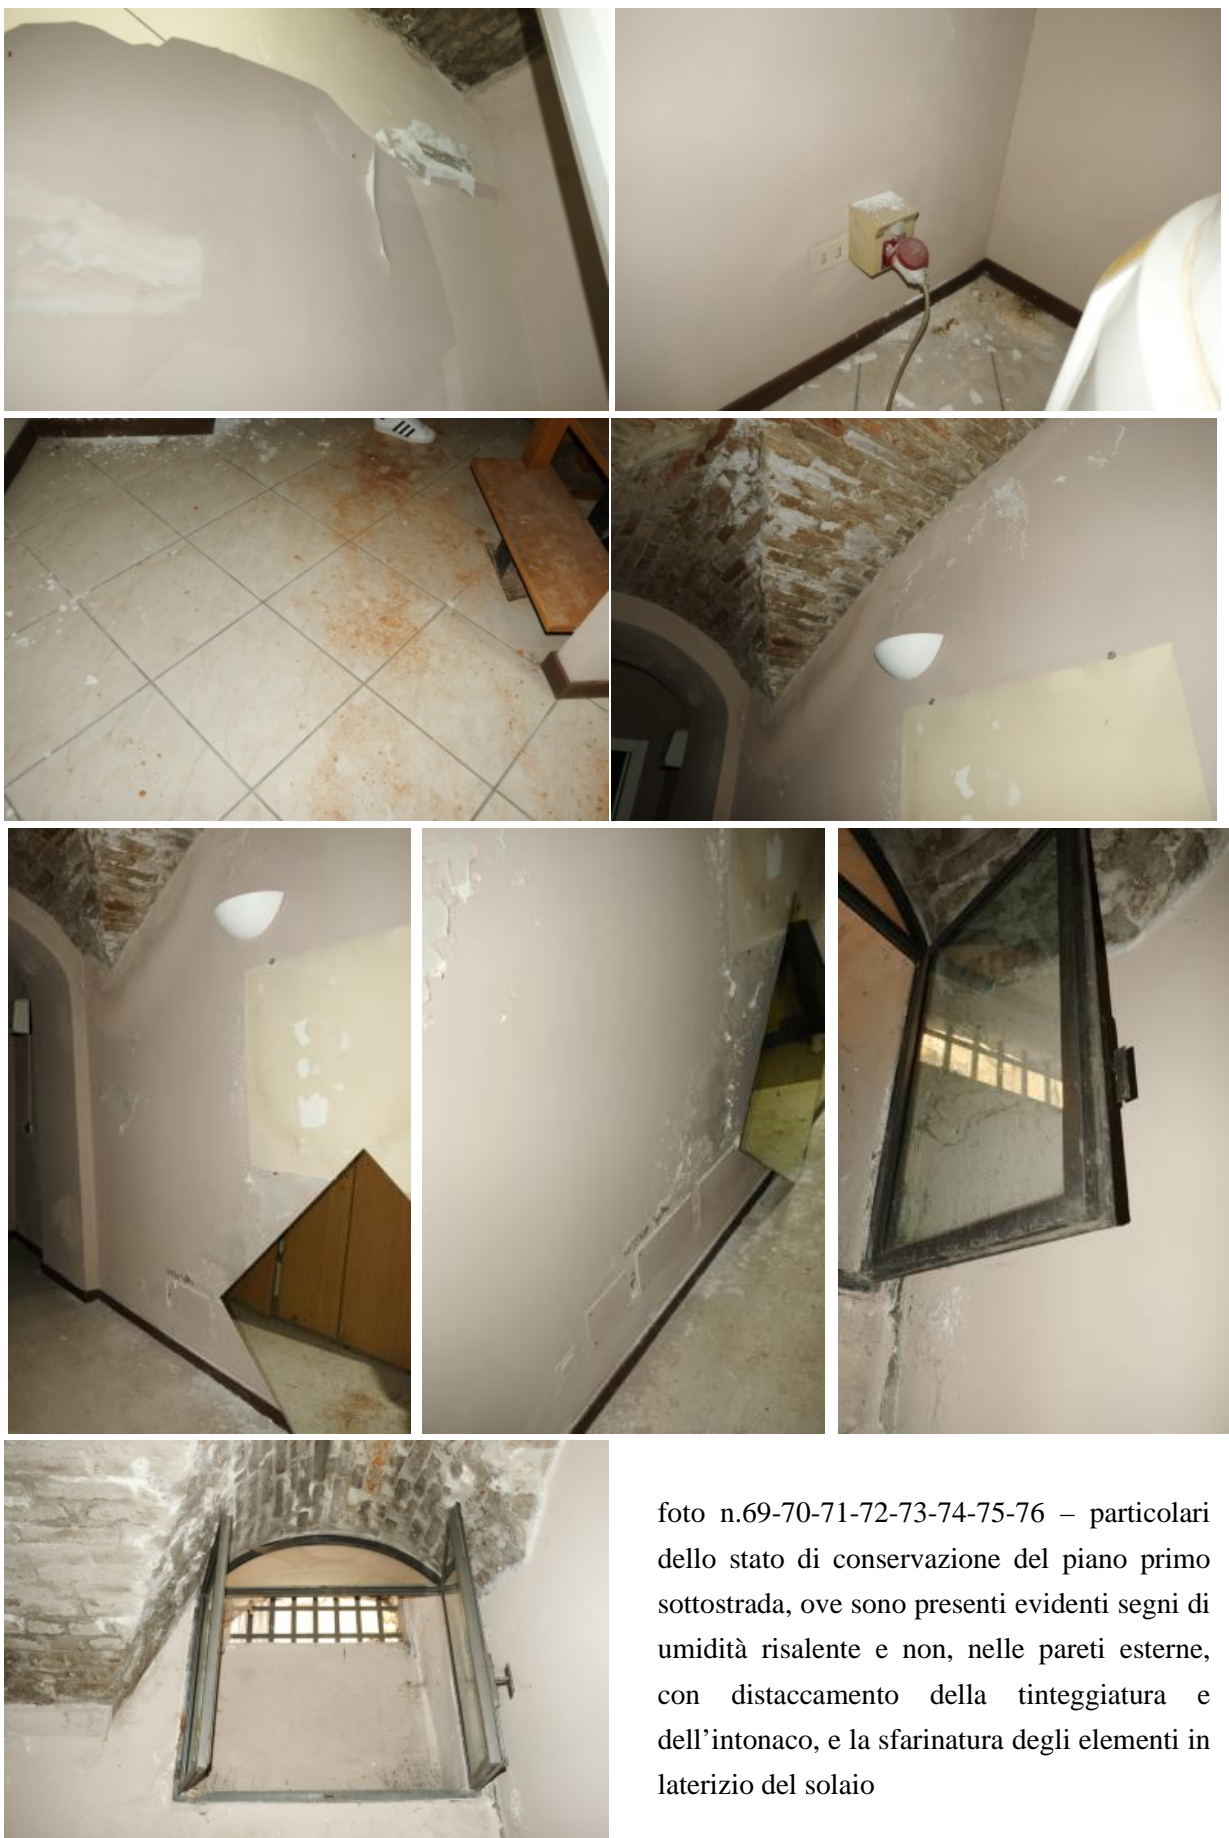
foto n.69-70-71-72-73-74-75-76 – particolari dello stato di conservazione del piano primo sottostrada, ove sono presenti evidenti segni di umidità risalente e non, nelle pareti esterne, con distacco della tinteggiatura e dell'intonaco, e la sfarinatura degli elementi in laterizio del solaio

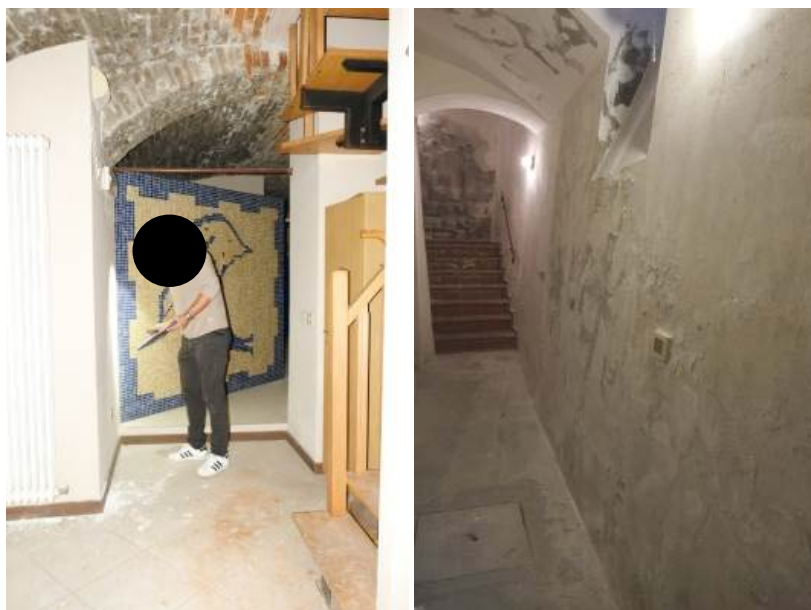
foto n.77-78 – particolari dello stato di conservazione del piano primo sottostrada, ove sono presenti evidenti segni di umidità risalente e non, nelle pareti esterne, con distacco della tinteggiatura e dell'intonaco, e la sfarinatura degli elementi in laterizio del solaio – vedute all'interno dell'u.i. oggetto di procedura e del disimpegno comune di cui al sub.37 dal quale si accede anche al piano interrato del sub.22

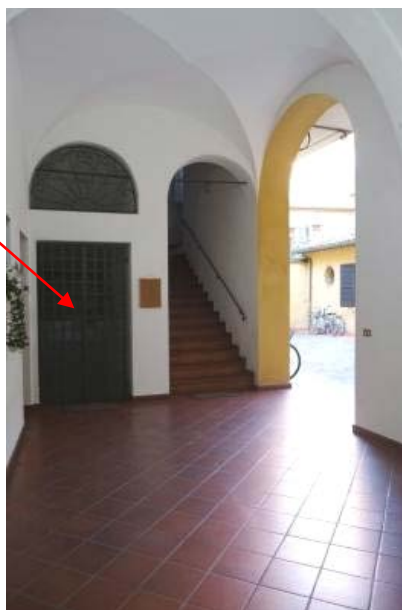
foto n.79 – veduta, dal corridoio di uso comune, di cui al sub.37 dell'e.p., della porta di accesso alla scala di collegamento al piano primo sottostrada da quale si può accedere all'unità oggetto di procedura

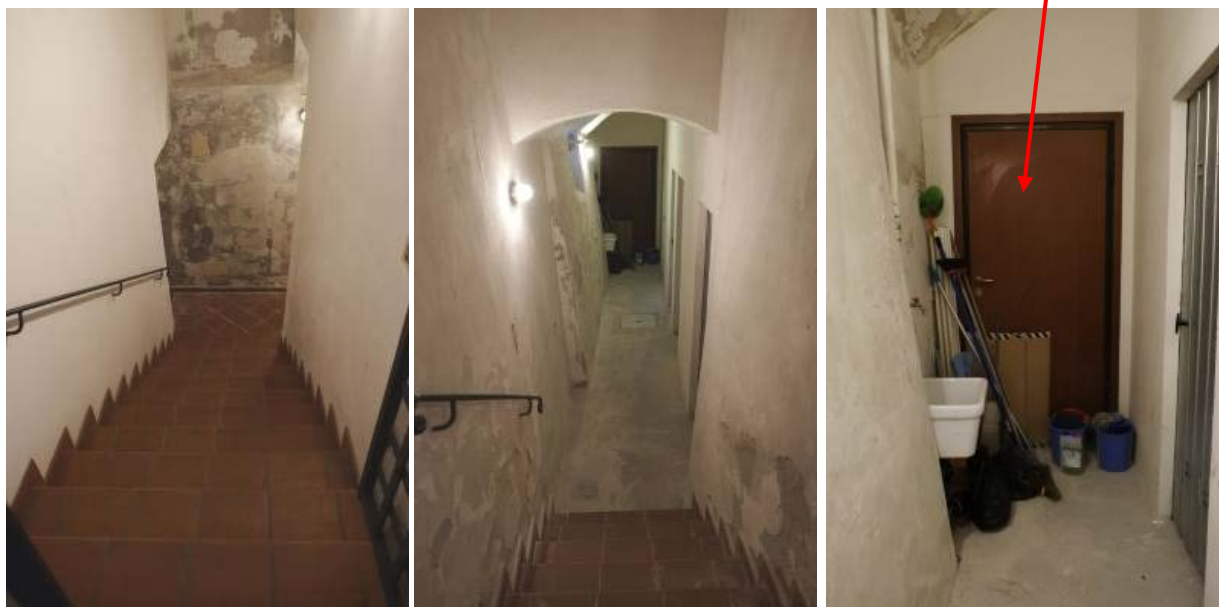
foto n.80-81-82 – vedute, del percorso di accesso al piano primo sottostrada dell'unità oggetto di procedura dalle parti comuni, all'interno del fabbricato, di cui al sub.37 dell'e.p.

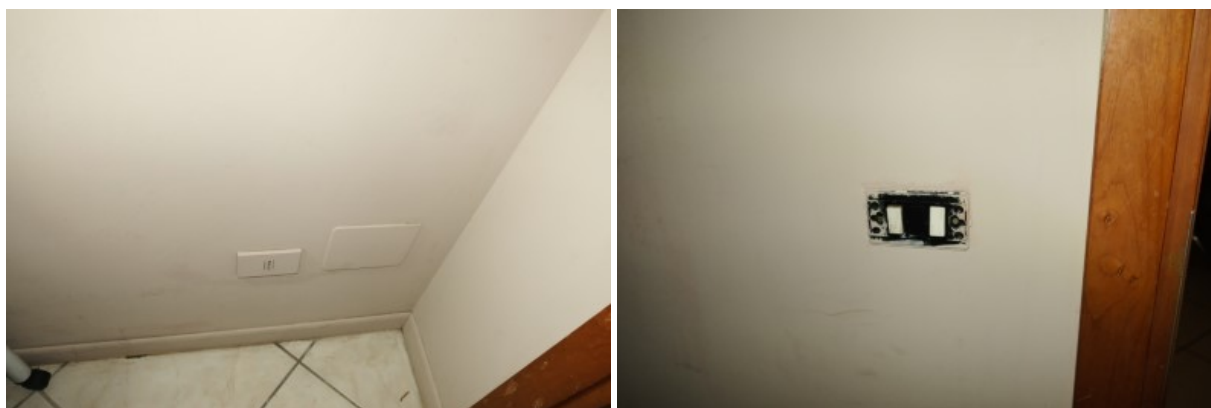
foto n.83-84 – particolare delle finiture dell'impianto elettrico, ove esistenti, al piano terra

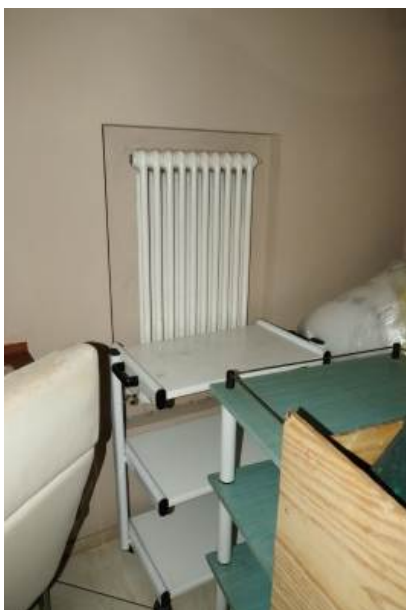
foto n.85 – particolare dei corpi scaldanti ubicati al piano terra e primo sottostrada

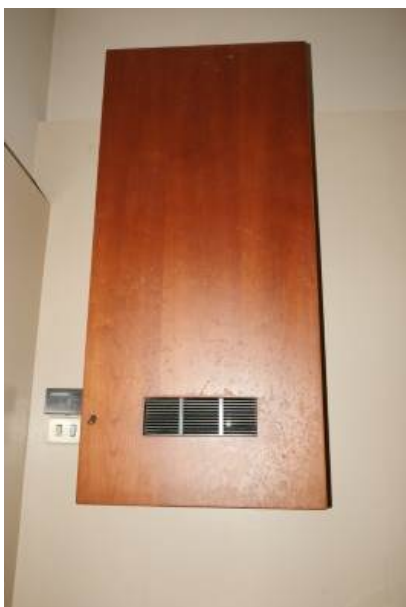
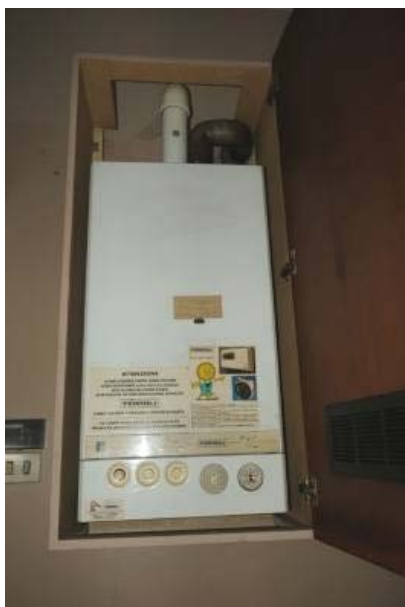
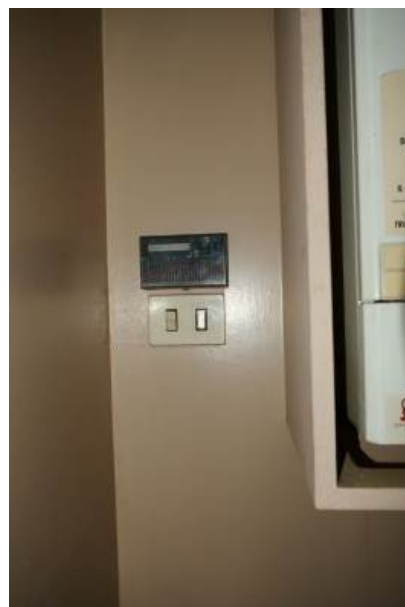
foto n.86-87-88 – particolari della caldaia e del termostato ubicati nel vano a confine con il sub.41, al piano terra
