TRIBUNALE ORDINARIO DI FORLÌ

Esecuzione immobiliare R.G. n.110/2023

ALLEGATO 10 DOCUMENTAZIONE FOTOGRAFICA

(unità immobiliare, ad uso negozio al P.T. ed annesso magazzino al P.S1, sita in Cesena (FC), via Boccaquattro n.28, censita al C.F. al Foglio 124 particella 155 sub.22, oltre a quota proporzionale delle parti comuni identificate coi subalterni 37 (corridoio e vano scala cantine), 38 (ingresso al piano terra), e 40 (cortile al piano terra)

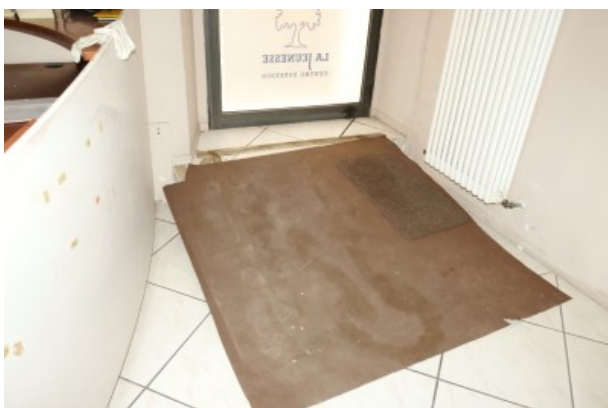
foto n.89 – particolare della rampa in legno, posizionata all'ingresso per consentire l'accesso a persone con difficoltà motorie

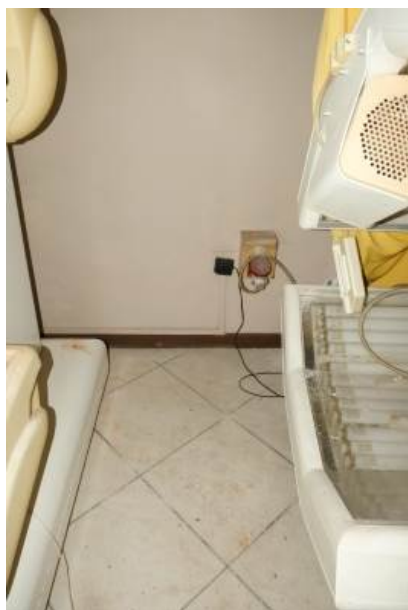
foto n.90-91 – particolari delle finiture dell'impianto elettrico al piano primo sottostrada

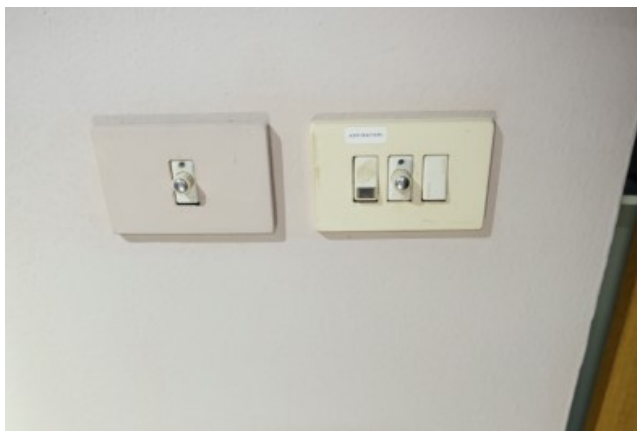
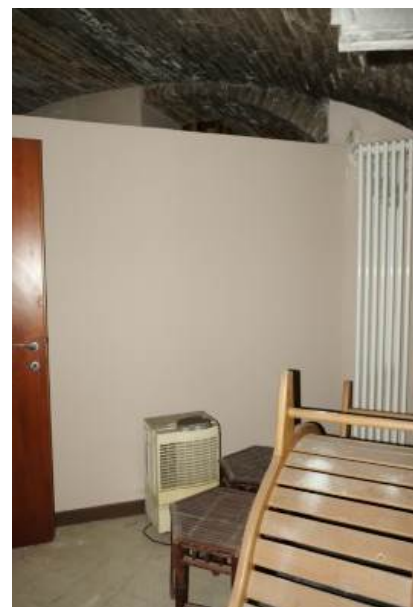
foto n.92 – veduta della tipologia dei corpi scaldanti installati al piano primo sottostrada. In alcuni ambienti sono stati riscontrati anche dei deumidificatori

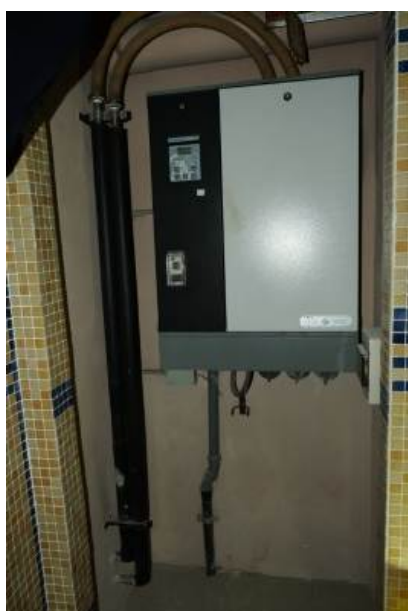
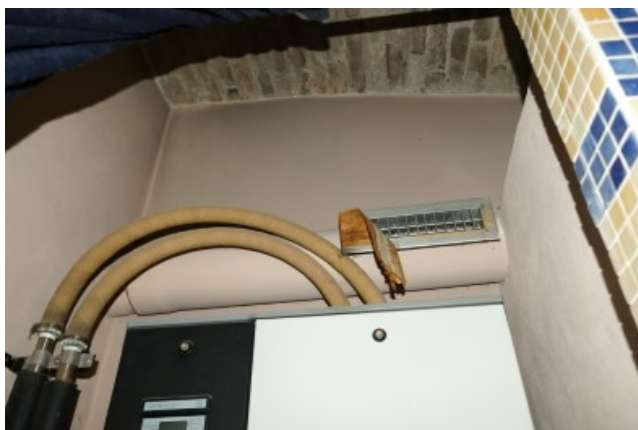
foto n.93-94 – particolari della "caldaia" ubicata al piano primo sottostrada presumibilmente per il funzionamento del bagno turco

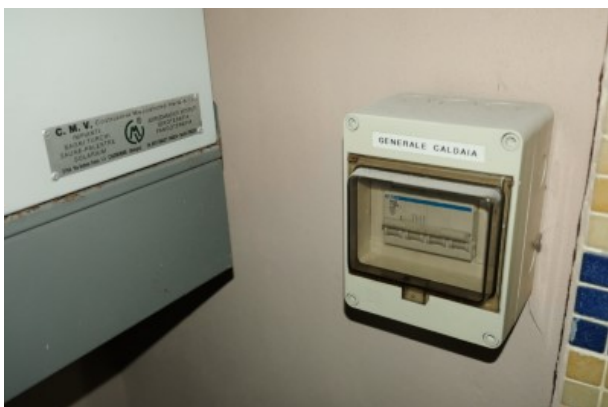
foto n.95 – particolare dell'interruttore della "caldaia" installata al piano primo sottostrada

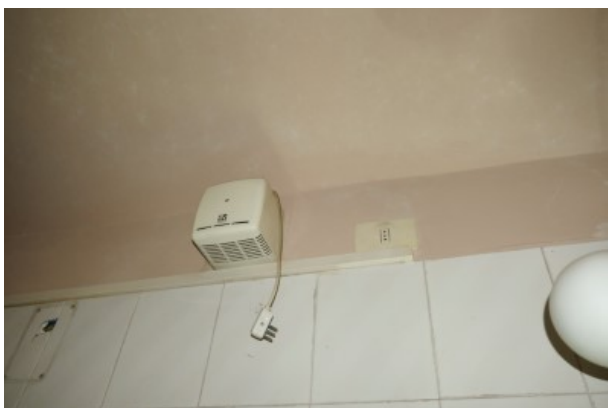
foto n.96 – particolare dell'impianto di aspirazione forzata dei bagni esistenti al piano primo sottostrada

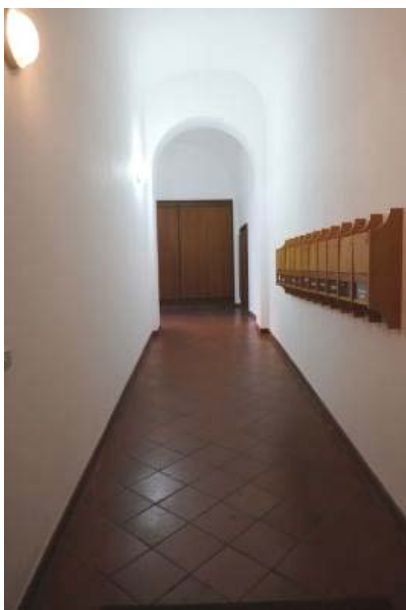
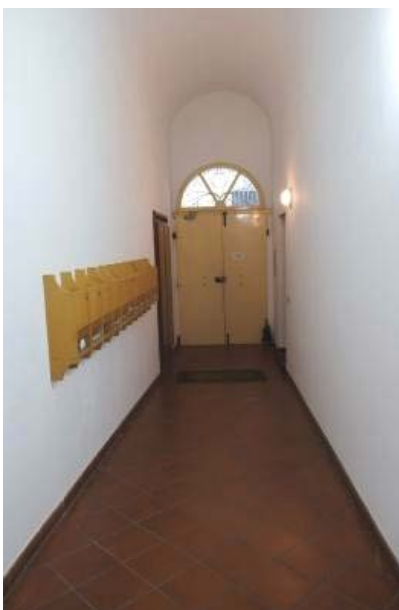
foto n.97-98 – vedute dell'ingresso comune, di cui al sub.38 dell'elaborato planimetrico, con accesso dal civico 18 di via Chiaramonti, ove sono ubicate le nicchie dei contatori

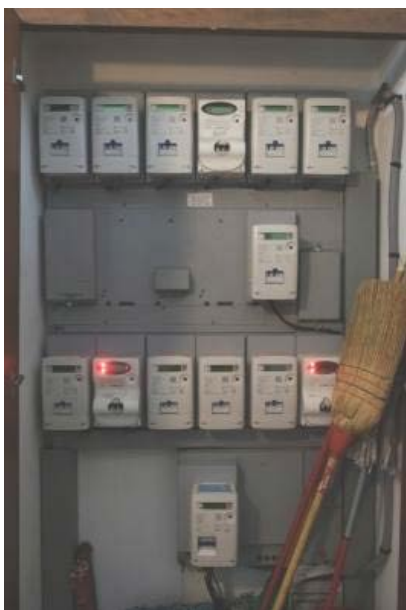
foto n.99 – particolare della nicchia dei contatori dell'energia elettrica, ubicata a destra della porta di ingresso al fabbricato dal civico 18 di via Chiaramonti, di cui al sub.38 dell'e.p.

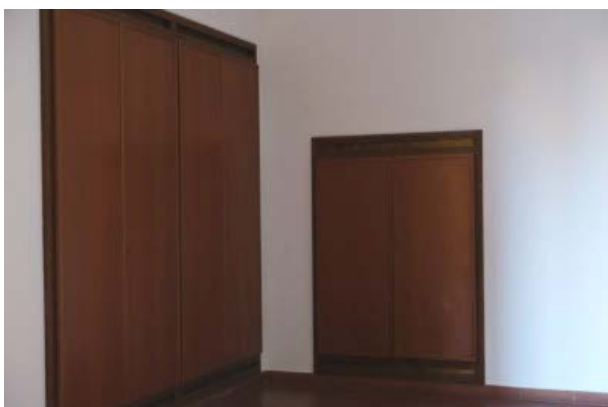
foto n.100 – veduta degli sportelli delle nicchie dei contatori per la fornitura di acqua e gas, ubicati in fondo al corridoio di ingresso al fabbricato dal civico 18 di via Chiaramonti, di cui al sub.38 dell'e.p.

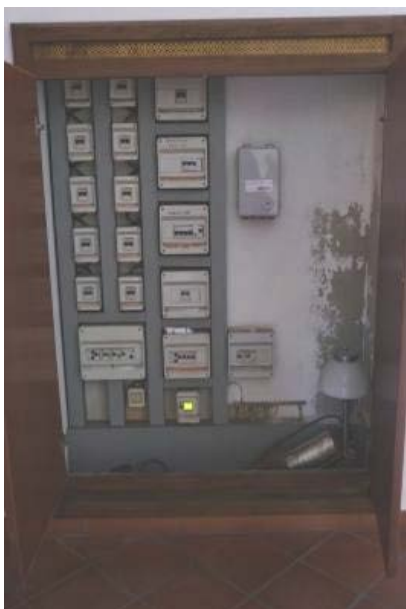
foto n.101 – veduta della nicchia con quadri elettrici, ubicata in fondo al corridoio di ingresso al fabbricato dal civico 18 di via Chiaramonti, di cui al sub.38 dell'e.p.

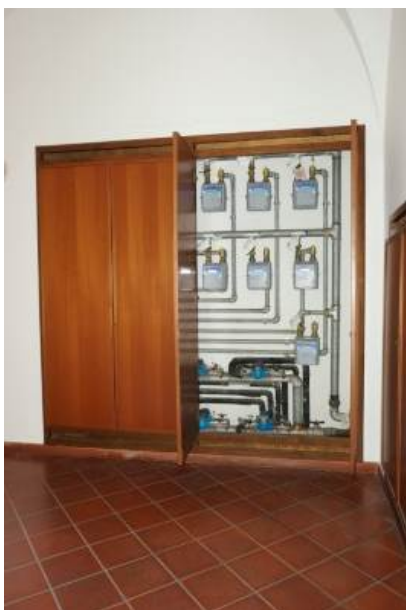
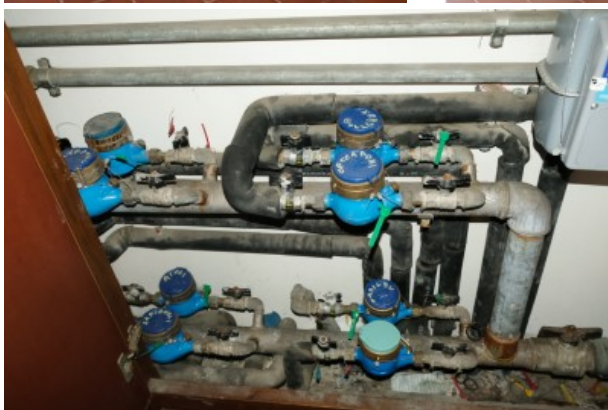
foto n.102-103-104 – vedute della nicchia dei contatori per la fornitura del gas e dell'acqua, ubicata in fondo al corridoio di ingresso al fabbricato dal civico 18 di via Chiaramonti, di cui al sub.38 dell'e.p.
