**TRIBUNALE di COSENZA**  
**SEZIONE ESECUZIONI IMMOBILIARI**

**Esecuzione Immobiliare n°45/2025 R.G.E.I.**  
**CRIBIS CREDIT MANAGEMENT S.r.l.**

**Stima Immobile sito in Rose (CS) in Contrada Saporita  
n.21.**

**RAPPORTO PERITALE**

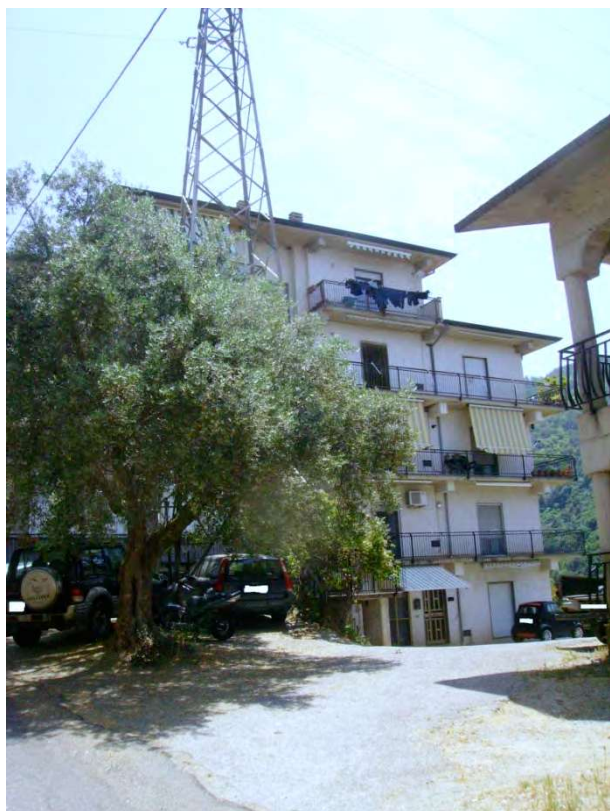
Foto 1

L'immobile succitato è ubicato al piano primo di un edificio per civile abitazione, sito in Contrada Saporita, n.21 (Foto n°1) nel Comune di Rose (CS), che si sviluppa per cinque piani complessivi di cui uno parzialmente seminterrato, realizzato con strutture portanti in travi e pilastri in calcestruzzo armato, solai del tipo latero-cementizio e copertura a padiglione con manto di copertura in tegole.

E' necessario ricordare che proprio in prossimità dell'ingresso comune dell'edificio in cui è sito l'immobile oggetto di causa si erge un traliccio dell'elettrodotto (Foto n°1).

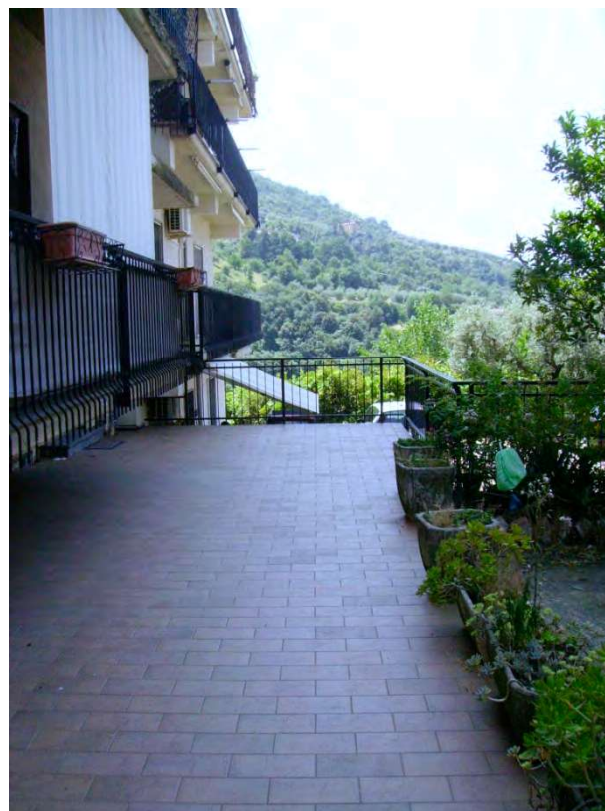
Foto 2

Si accede da piano terra da una corte comune pedonale (Foto n°2), attraverso un portone in metallo e vetro (Foto n°3) che apre su di un vano scala comune (Foto n°4) che disimpegna i vari alloggi ai diversi piani dell'edificio.

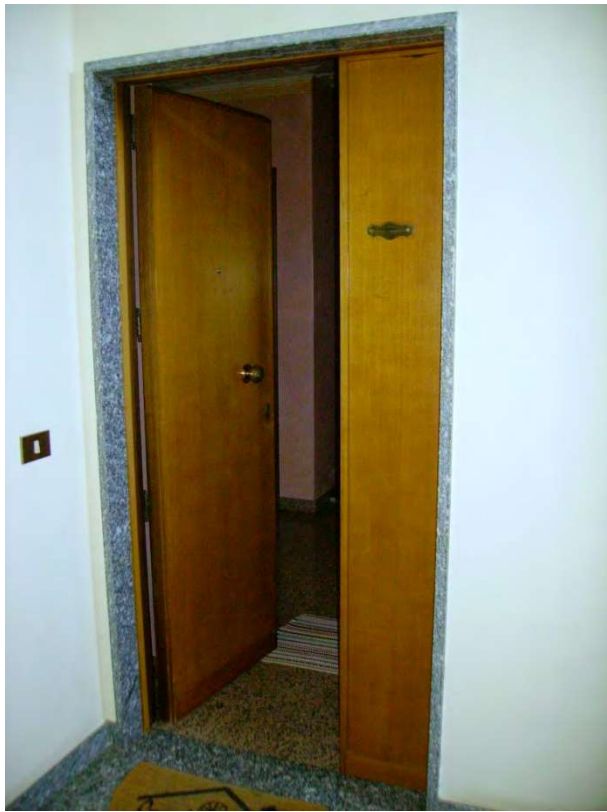
Foto 5

All'interno dell'appartamento vi si accede attraverso un portoncino blindato (Foto n°5) che affaccia sul vano scala comune.

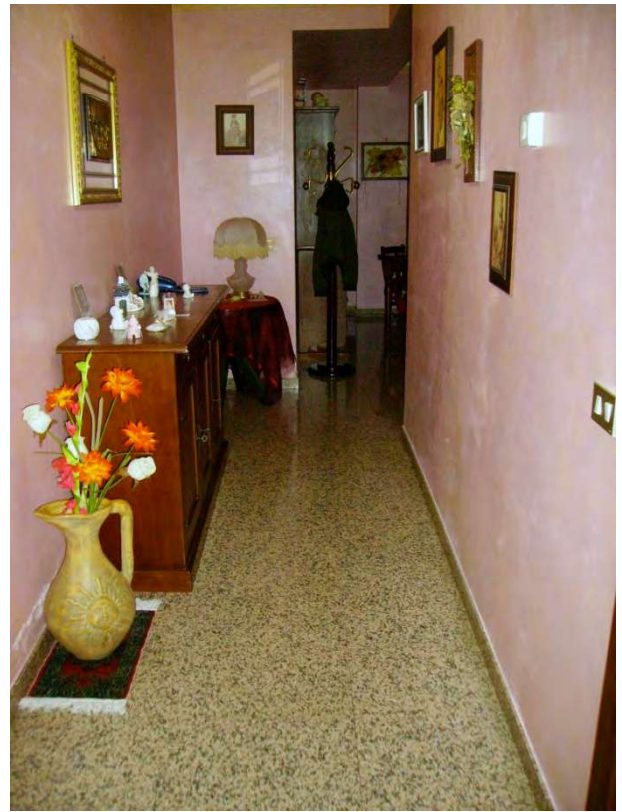
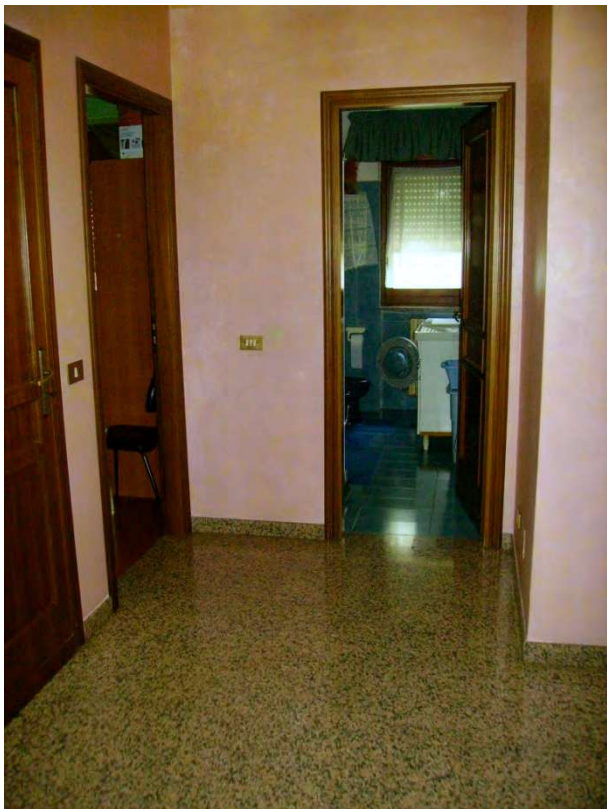
L'appartamento è costituito da un ingresso-corridoio (Foto n°6-7) che disimpegna un locale cucina (Foto n°8), un salone (Foto n°9-10), un locale bagno (Foto n°11) un ripostiglio (Foto n°12) e una stanza (Foto n°13) oltre ad un corridoio (Foto n°14) che a sua volta disimpegna due stanze da letto (Foto n°15-16) ed un locale bagno (Foto n°17) oltre alla presenza di un lungo balcone (Foto n°18-19).

La pavimentazione dell'ingresso-disimpegno, della cucina e del salone è in lastre di granito (Foto n°6-7-8-9-10), la pavimentazione del corridoio e delle stanze è in piastrelle in ceramica (Foto n°14-13-15-16), la pavimentazione dei bagni è in piastrelle ceramiche smaltate (Foto n°11-17) mentre quella del ripostiglio e del balcone è in piastrelle in gres (Foto n°12-18-19).

Le pareti sono intonacate e tinteggiate (Foto n°6-7-8-13-14-15-16-20), le pareti della cucina sono rivestite con piastrelle ceramiche per una altezza pari a circa 1,60 m (Foto n°8) mentre quelle dei locali bagni sono rivestite con piastrelle di ceramica smaltata per un'altezza pari a circa 1,80 m (Foto n°11-17).

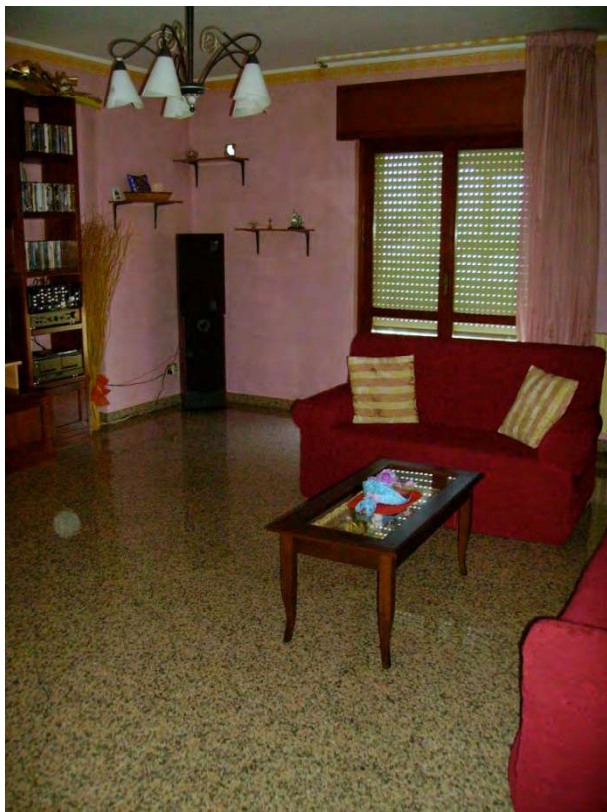
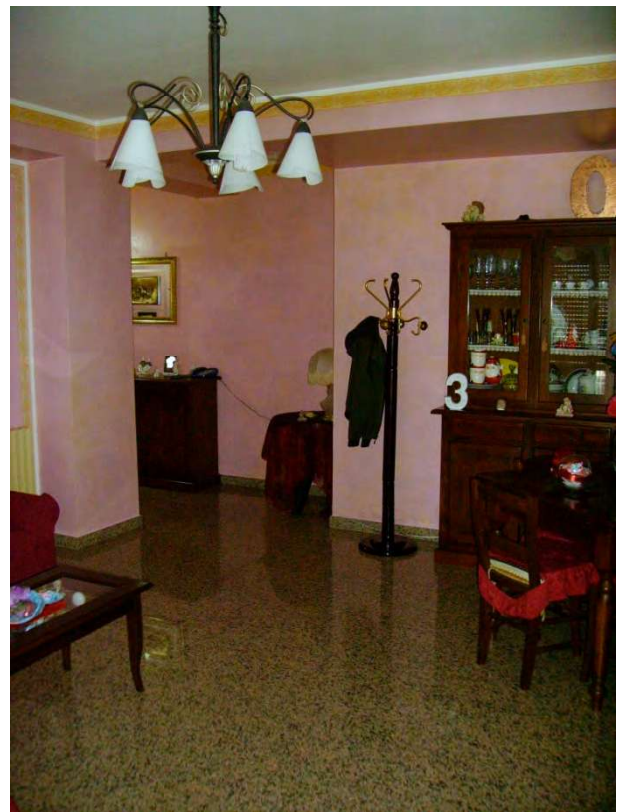
Gli infissi esterni sono costituiti da finestre e porte-finestre in legno con doppio vetro (Foto n°15) e oscuramenti con avvolgibili (Foto n°9-11-13) mentre gli infissi interni sono costituiti da porte in legno tamburato (Foto n°21).

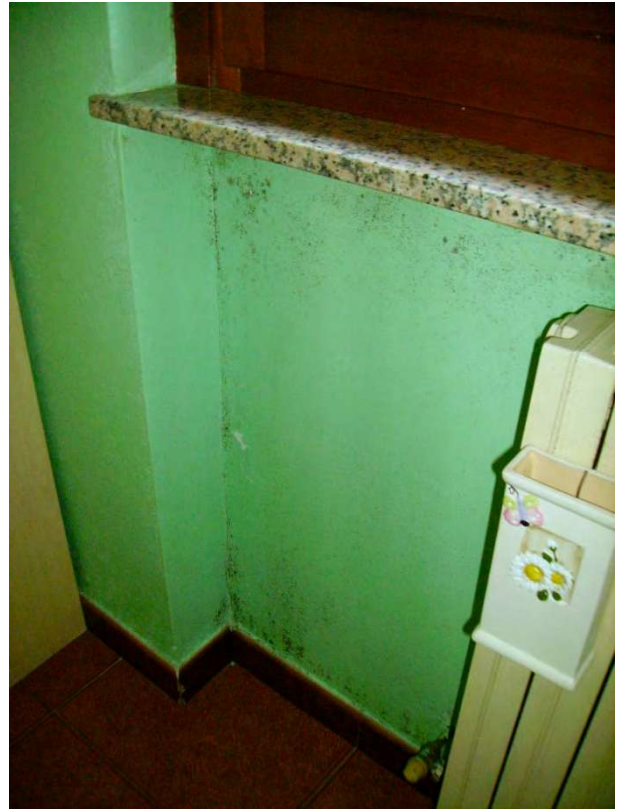
Foto 22

Sufficiente è lo stato di conservazione dell'immobile pur tenendo in considerazione la presenza di muffe su una parete di una delle stanze da letto (Foto n°22) dovuta ad una mancata aereazione del locale.

L'immobile è sprovvisto di certificato di agibilità, presenta presenza di muffe in una delle stanze da letto dovuta a mancata aereazione del locale ed è sito nell'immediatezza di un traliccio dell'elettrodotto.
