TRIBUNALE CIVILE DI REGGIO EMILIA

Esecuzione immobiliare n. R.G. 59/'25

Rapporto di valutazione immobiliare

**Immobile Residenziale
San Martino in Rio (RE)**

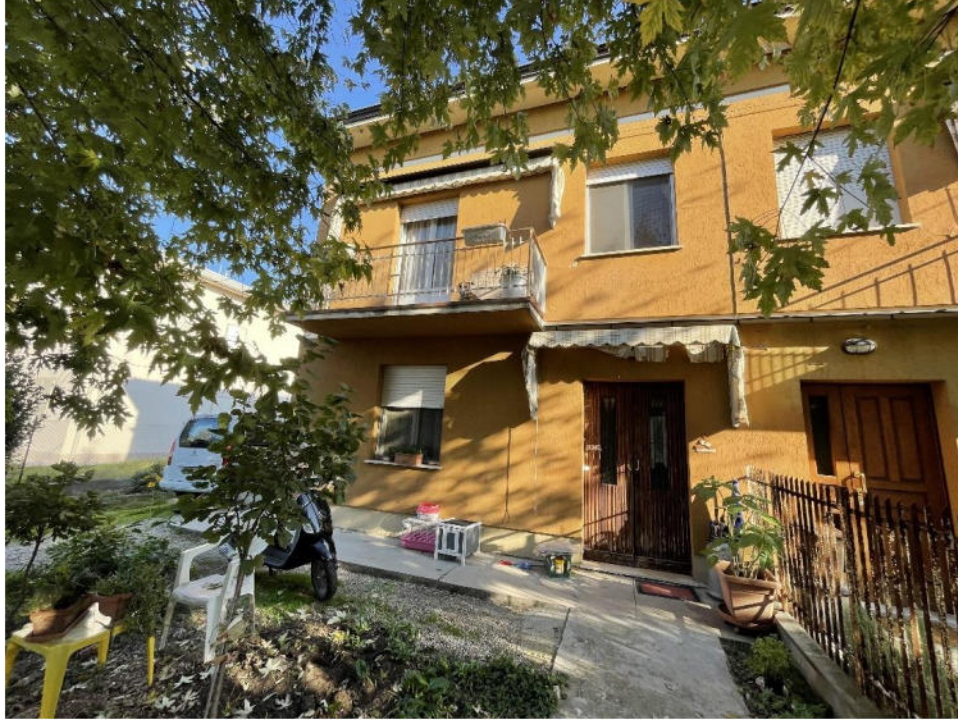
Esterno 1 (fronte SUD)

Superfici murarie finite ad intonaco civile con rivestimento plastico al quarzo effetto graffiato, in toni "ocra" con fasce marcapiano bianche. Terrazzino aggettante sul fronte principale protetto con ringhiere in ferro a decoro semplice smaltato bianco. Davanzali delle bucatore in pietra chiara, serramenti esterni prevalentemente in legno e vetro singolo con avvolgibili in legno/pvc bianco. Manto di copertura in tegole laterizie, lattoneria in lamiera preverniciata per il regolare deflusso delle acque meteoriche.
