TRIBUNALE DI TREVISO

Esecuzione Immobiliare n. 444/2024

LOTTO 1 – Treviso, Via G. Felissent n. 7D

LOTTO 2 – Treviso, Via G. Felissent

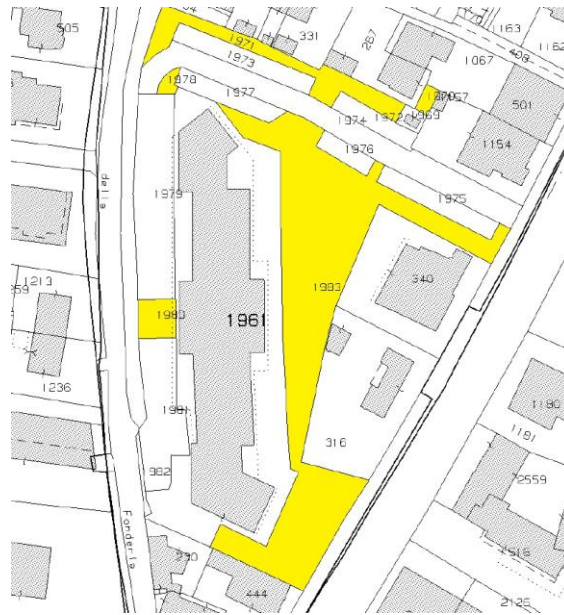
Per quanto concerne il mn. 1970 (bene 4), l'art. 4 del Regolamento Condominiale lo annovera insieme ai mn. 1971-1978-1980-1983 nell'*area a verde comune*, per la cui gestione è stata formulata una specifica tabella di ripartizione delle spese (Tabella 7).

Area a verde condominiale (come da art. 4 regolamento)

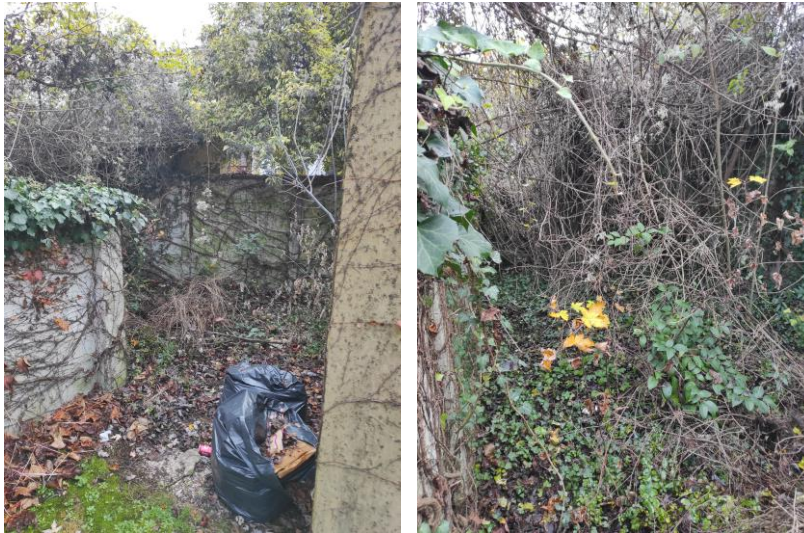
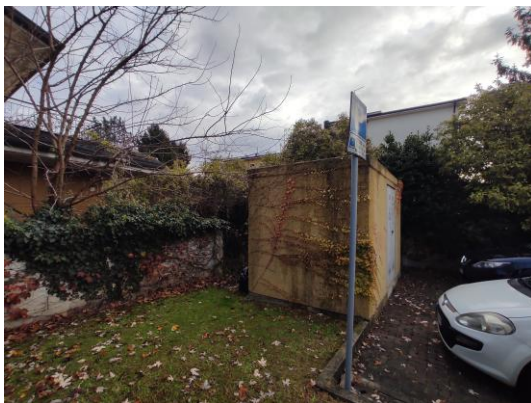
Piccolo terreno a prato (circa 25 mq catastali) collocato nella porzione nord dell'area scoperta condominiale, confinato a ovest, a nord e ad est dalle recinzioni poste sulle aree scoperte dei limitrofi lotti residenziali, proprietà di terzi; il fronte sud, invece, risulta aperto e "libero" verso il terreno su cui insiste una cabina elettrica (mn. 1969 proprietà di terzi, in rosso nell'estratto riportato nella pagina seguente), peraltro unico punto di accesso al bene. Di fatto, quindi, il mn. 1970 risulta intercluso.

Estratto di mappa - in giallo il mn. 1970, intercluso dalla pubblica via

In sede di sopralluogo il terreno risultava incolto e in stato di abbandono, con presenza di rifiuti e arbusti vari.

Come già esposto nei precedenti paragrafi, il mn. 1970 sembrerebbe “assimilabile” alle altre particelle destinate ad area a verde comune (come ad es. il limitrofo mn. 1971) che nel 2005 sono state cedute al Comune di Treviso per ottemperare alle pattuizioni della convenzione urbanistica già citata; appare quindi plausibile che in fase di identificazione dei mappali da trasferire via sia stato un errore/una dimenticanza, a causa della quale il bene è rimasto in capo al soggetto che ha realizzato l'intervento edilizio.
