TRIBUNALE DI SIRACUSA – ESECUZIONI IMMOBILIARI

CONSULENZA TECNICA D'UFFICIO NELLA PROCEDURA IMMOBILIARE N. 92/2024

C.T.U. incaricato: Arch. Alessandro MAURO

Lotto unico:

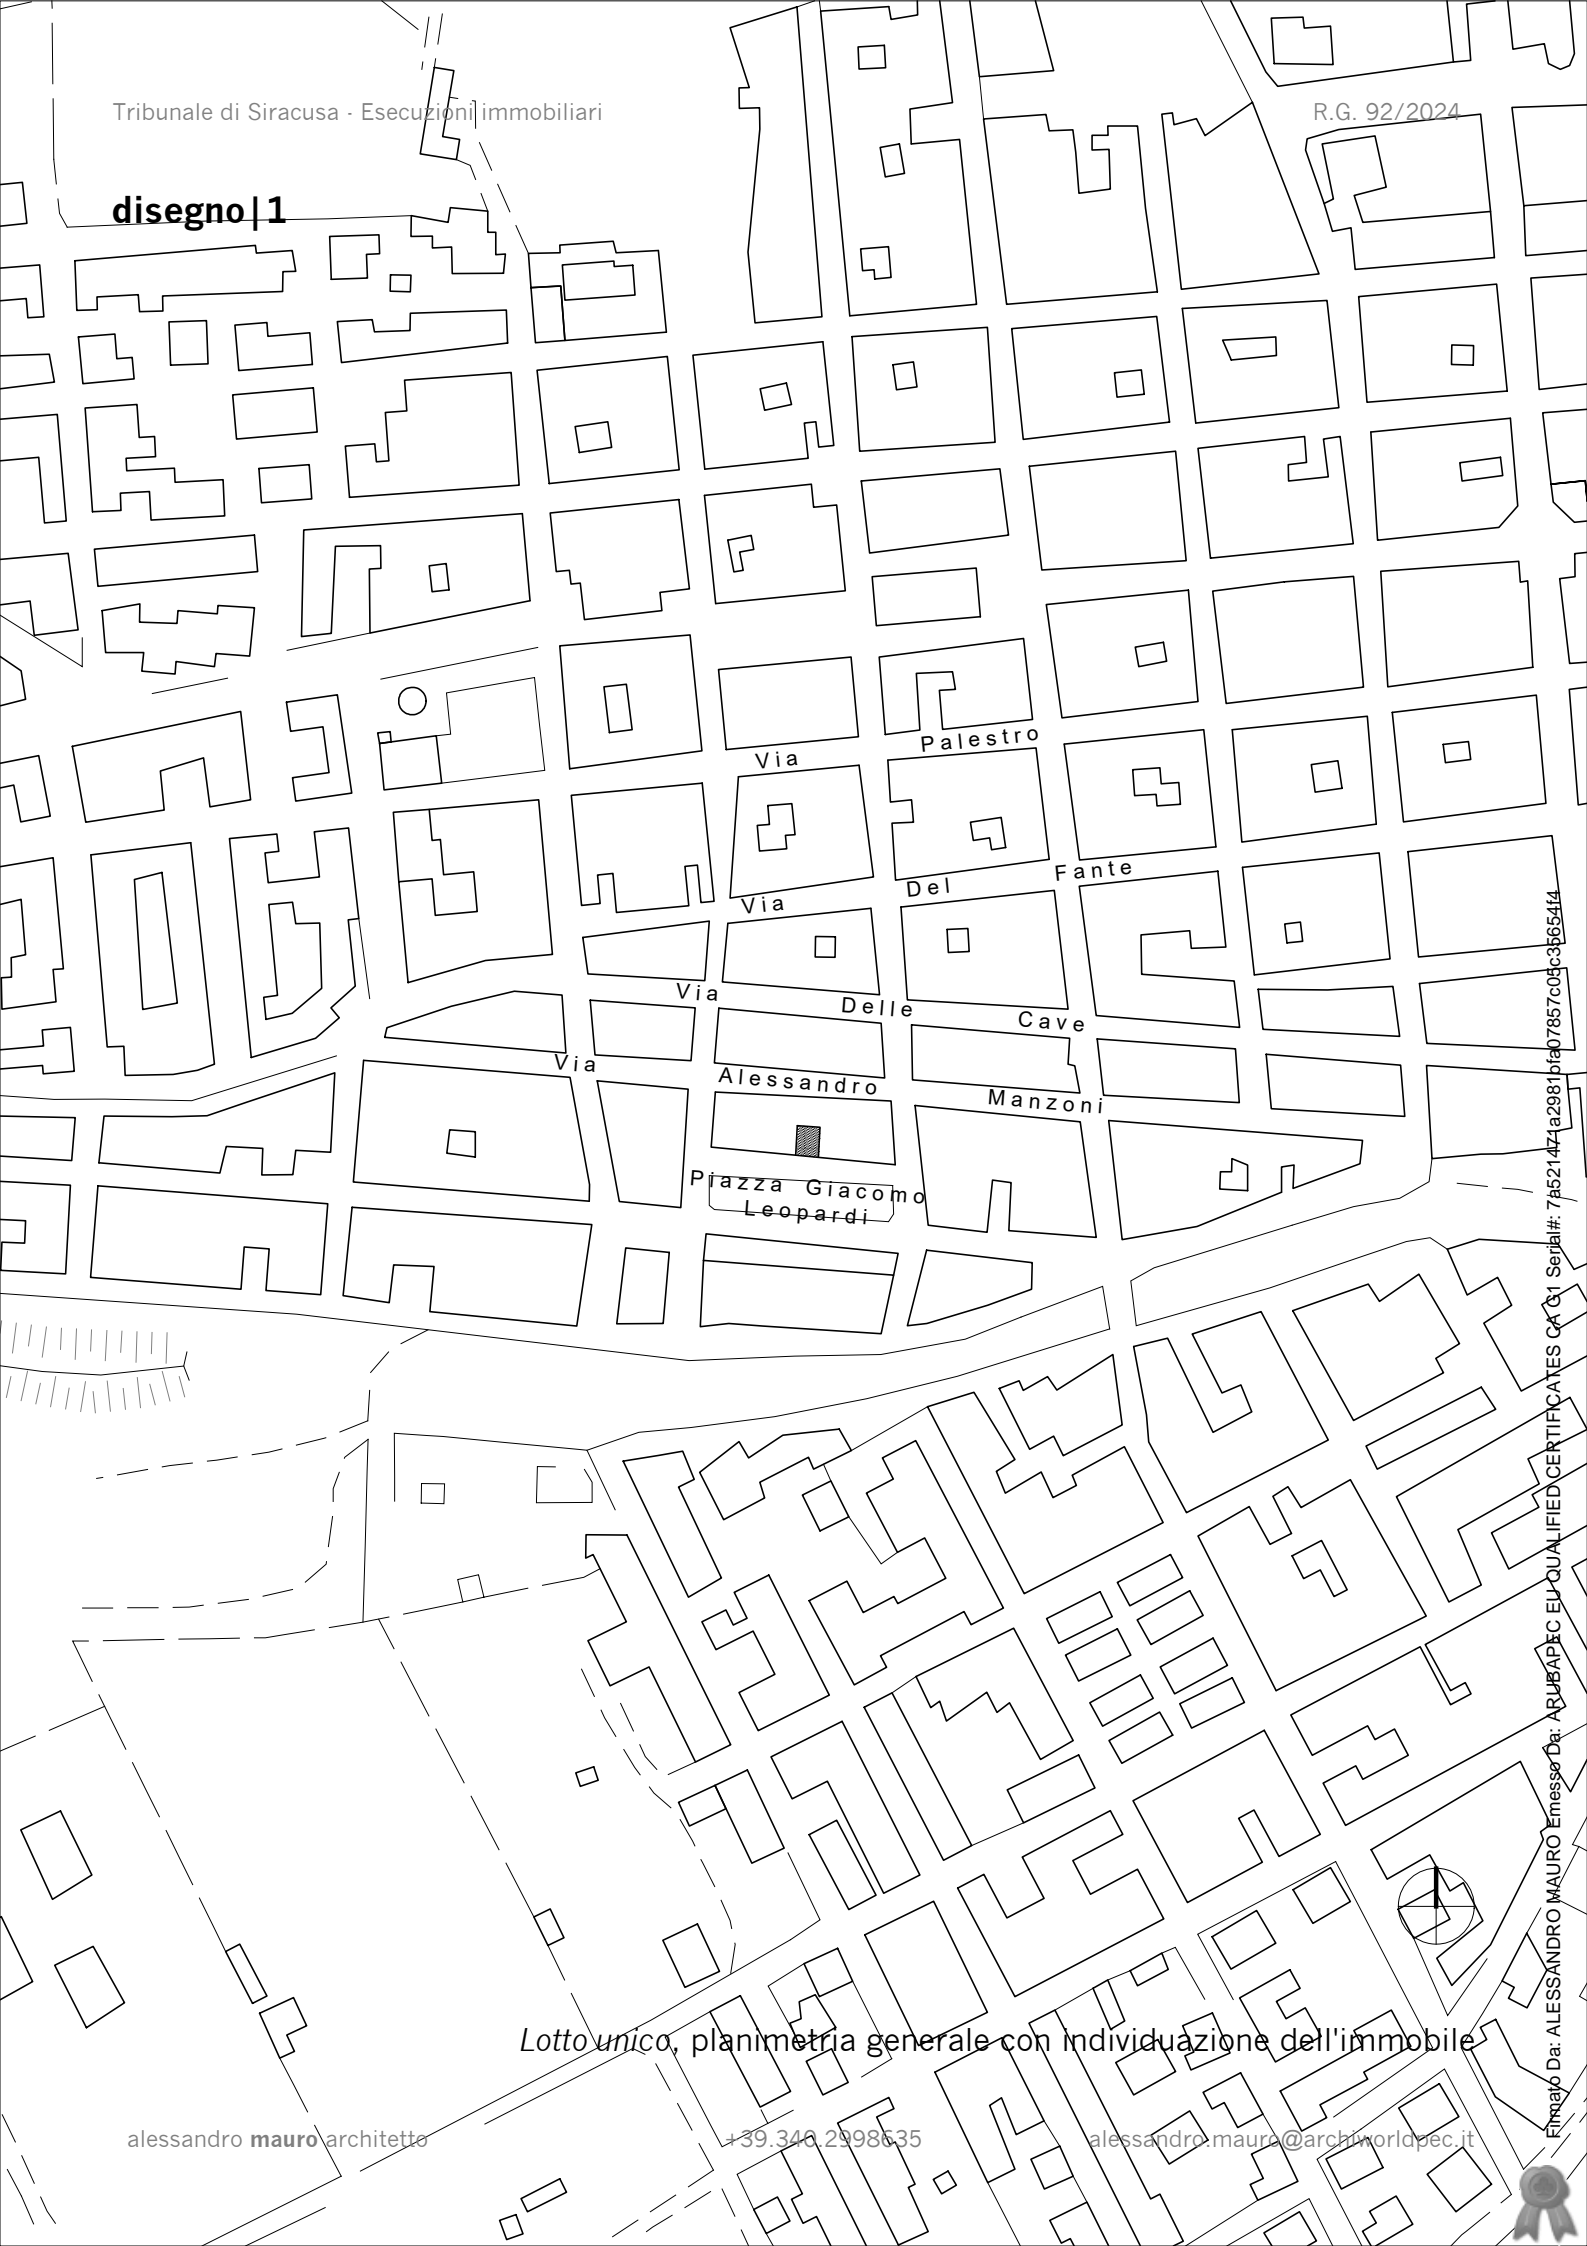
disegno | 1

Lotto unico, planimetria generale con individuazione dell'immobile

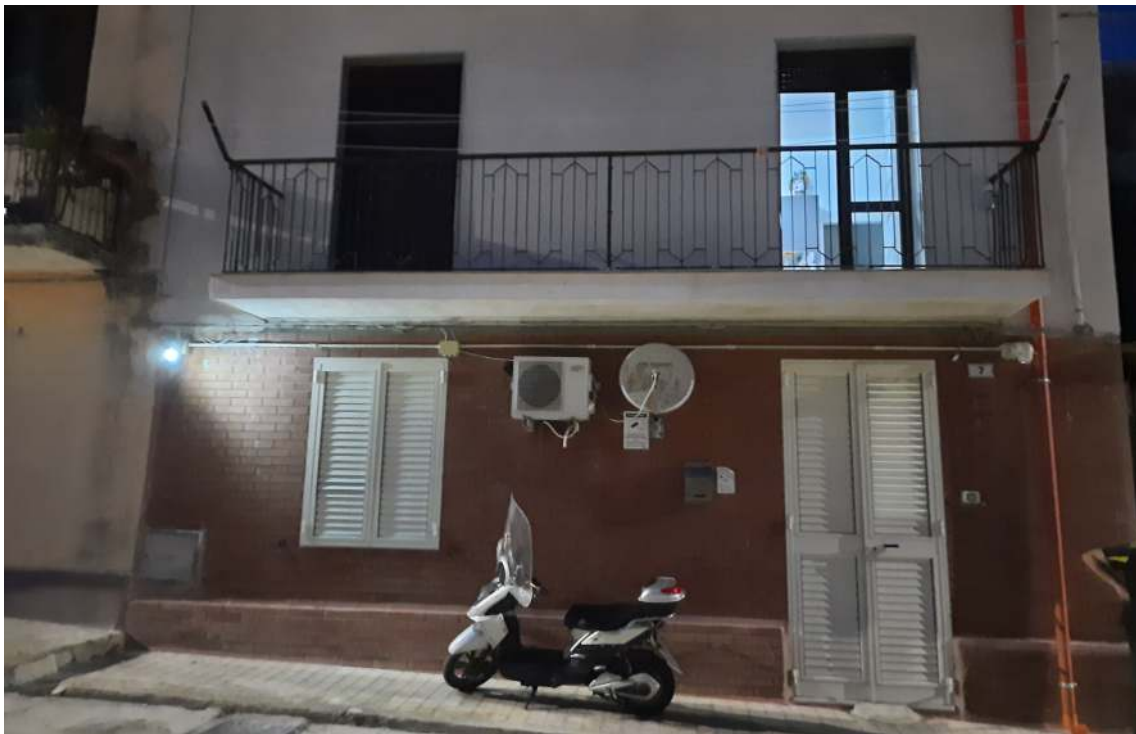
Il bene pignorato è un piccolo edificio di due livelli (piano terra e primo piano) sito a Priolo Gargallo, in provincia di Siracusa, in Piazza Giacomo Leopardi 7, ma erroneamente indicato nella visura catastale come collocato in Via Alessandro Manzoni (disegno 1, foto 1-2). L'edificio è classificato dal P.R.G. come zona B: «abitato completamente edificato».

2_Prospetto del fabbricato

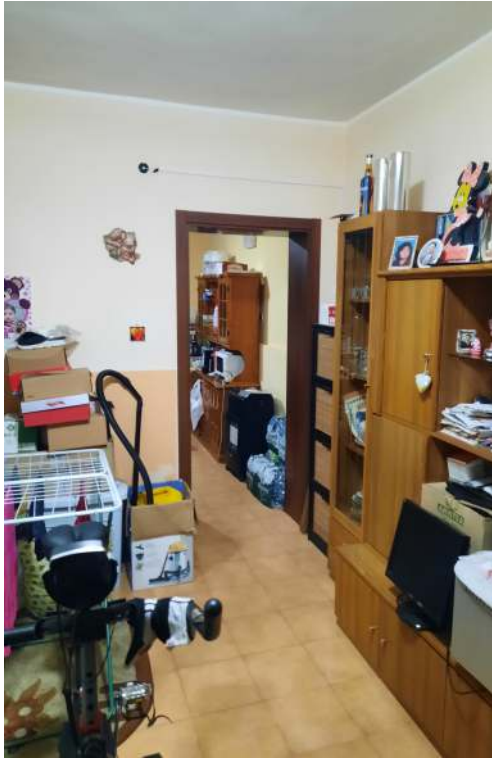
Com'è possibile verificare dai disegni e dalle immagini allegate, il bene è composto da tre camere e un bagno. Varcando la porta d'accesso (disegno 2), collocata al civico 7 di Via Giacomo Leopardi (foto 2) si entra su un disimpegno (A1|ingresso), un ambiente di 13 m² che consente l'accesso alle altre due camere dell'abitazione (foto 3).

3_A1 | ingresso

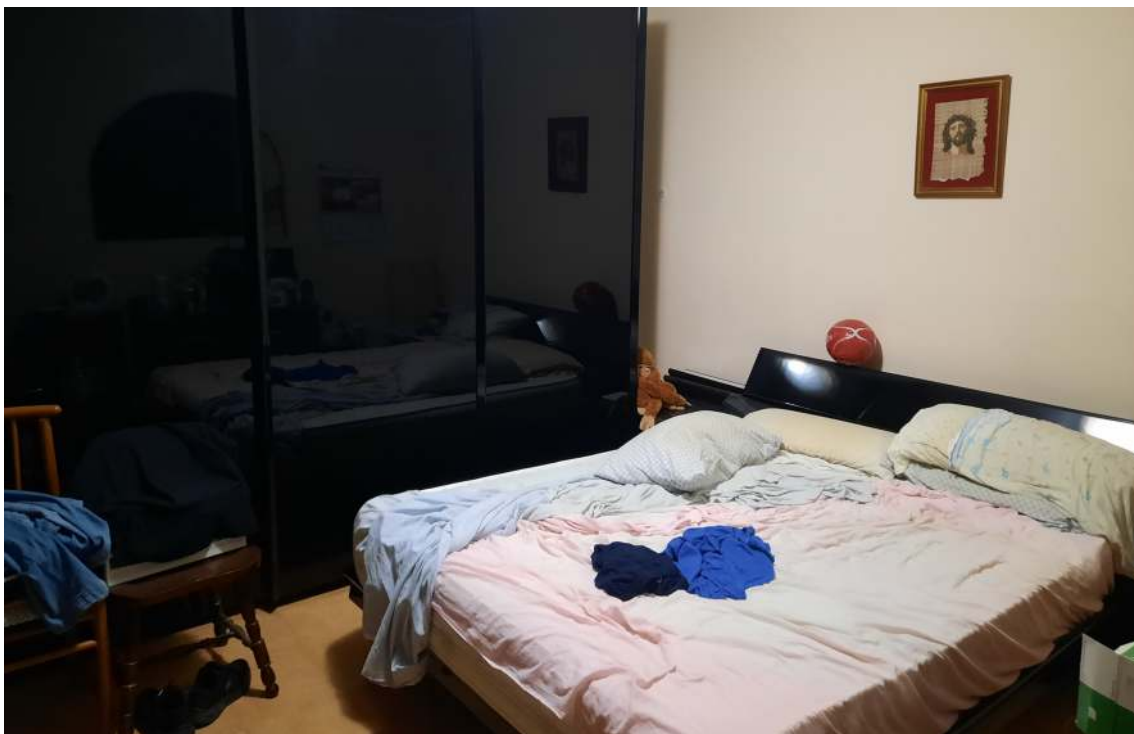
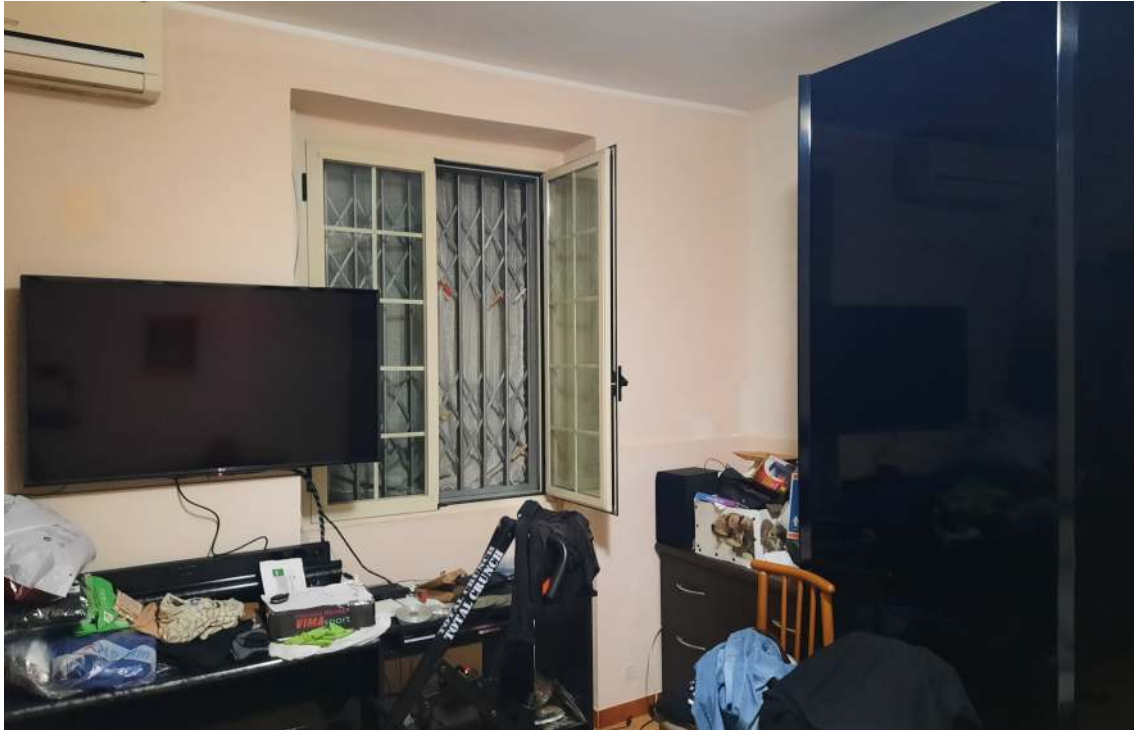
Il primo ambiente è la camera da letto (A2|camera), ampia 17,55 m² e dotata di una finestra con affaccio sulla strada (foto 4-5).

4_A2 | camera

5_A2|camera

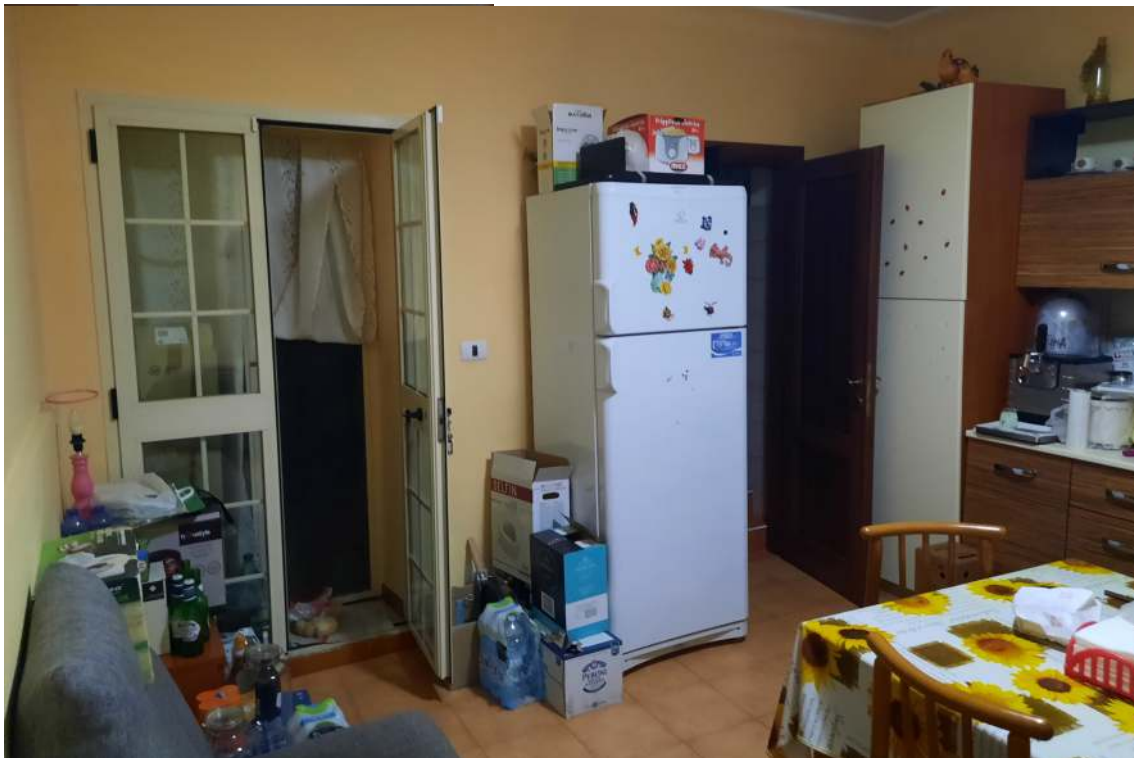
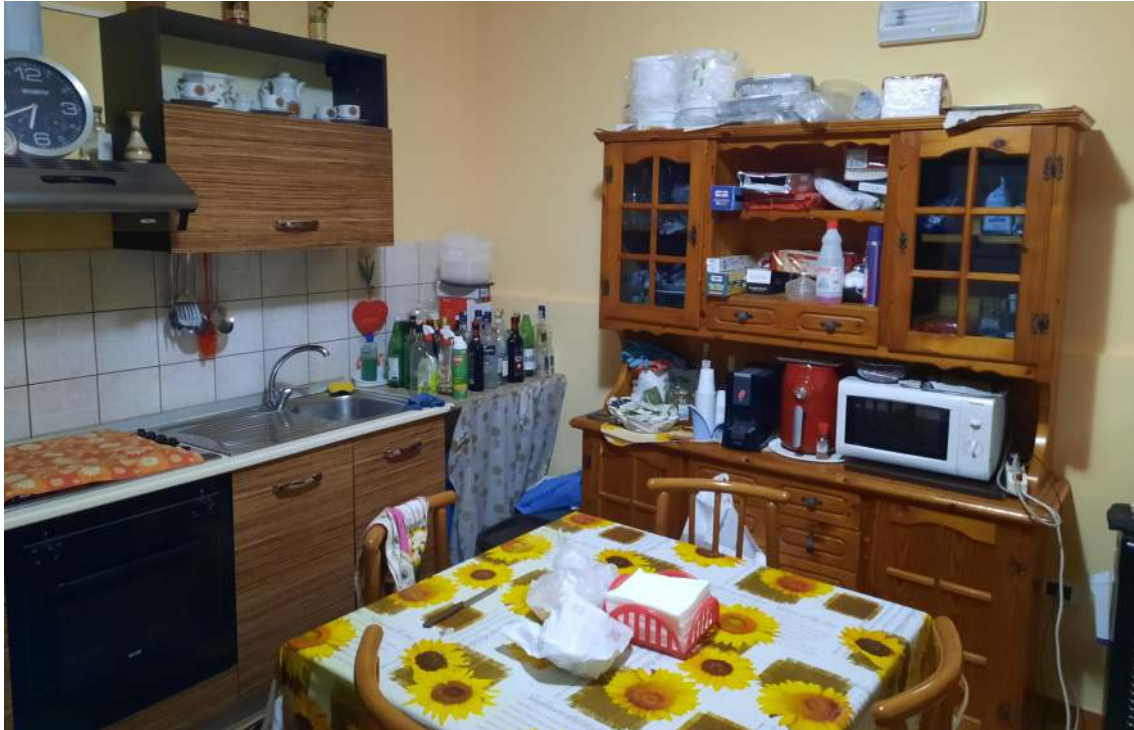
Il secondo ambiente è una cucina (A3|cucina), di 16,20 m², dotata di una portafinestra che consente l'accesso al pozzo luce, e degli allacci necessari alla installazione di una cucina (foto 6-7).

6_A3|cucina

7_A3|cucina

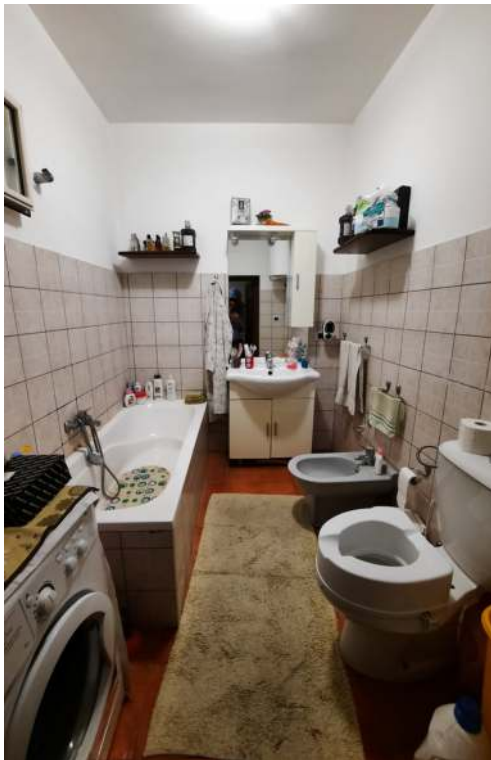
Dalla cucina è possibile accedere al bagno (A4|bagno), un locale di 5 m², dotato di vasca, vaso igienico, bidet, di un lavabo parzialmente incassato su un mobile e di una finestra con affaccio sul pozzo luce (foto 8).

8_A4|bagno

L'immobile, come specificato al paragrafo 2.5, presenta una irregolarità non sanabile, il bagno realizzato all'interno del patio, e altre irregolarità della distribuzione interna. Per la prima irregolarità verrà conteggiato il costo di demolizione della porzione di fabbricato abusiva. Le irregolarità della distribuzione interna sono sanabili, ai sensi dell'art.3, comma 5, della Legge Regionale 10 agosto 2016, n.16, presentando una Comunicazione di Inizio Lavori Asseverata (C.I.L.A.), che prevede una sanzione di 1.000 €.

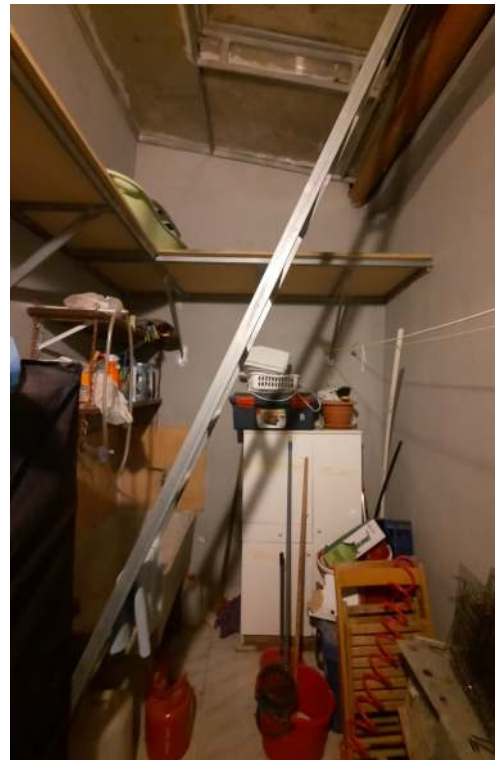
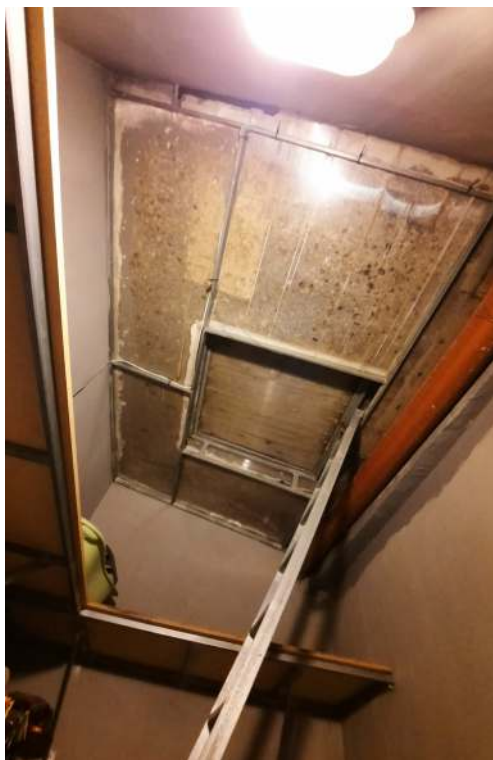
Il pozzo luce, infine, è un ambiente di 5 m², coperto però da una struttura metallica che regge dei pannelli di policarbonato e all'occorrenza apribile (foto 9-10).

9_A5|pozzo luce

10_A5|pozzo luce
