TRIBUNALE DI LUCCA

Perizia dell'Esperto ex art. 568 c.p.c. Arch. Fiorani Federico, nell'Esecuzione Immobiliare 101/2024 del R.G.E.

- **Bene N° 1** - Fabbricato civile ubicato a Minucciano (LU) - Località Rimessa di Agliano, Gramolazzo (Coord. Geografiche: 44°09'57"N 10°15'01"E)

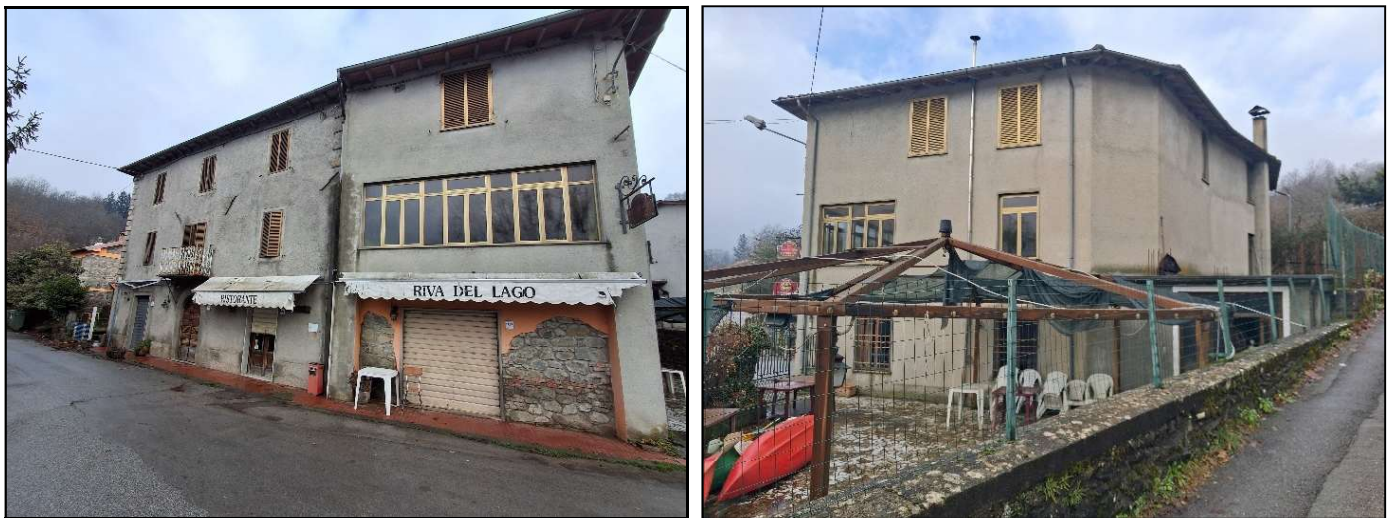
Viste esterne del fabbricato dalla Strada Comunale: prospetto principale e laterale con resede.

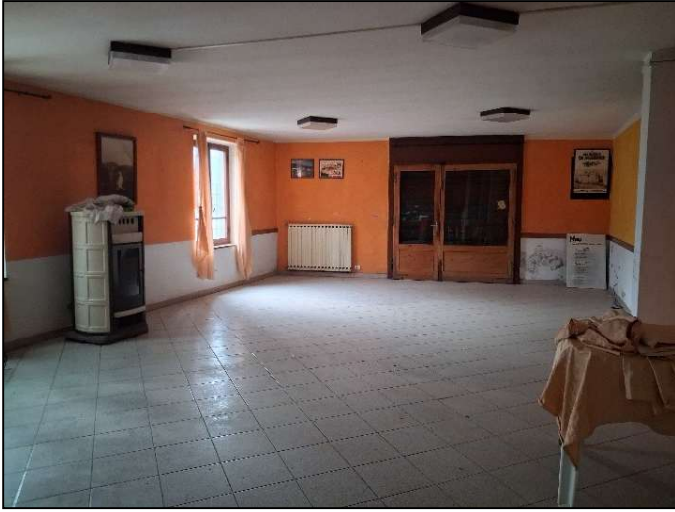
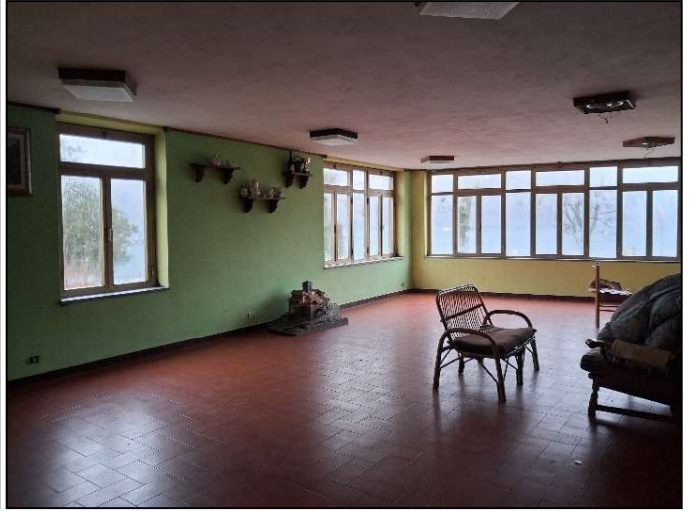
Viste interne delle due sale da pranzo: una a piano terra con accesso diretto dalla strada e una a piano primo con finestre sul lago.
