TRIBUNALE ORDINARIO - BRINDISI

127/2022

CONSULENZA ESTIMATIVA GIUDIZIARIA

LOTTO 1**1. IDENTIFICAZIONE DEI BENI IMMOBILI OGGETTO DI VENDITA:**

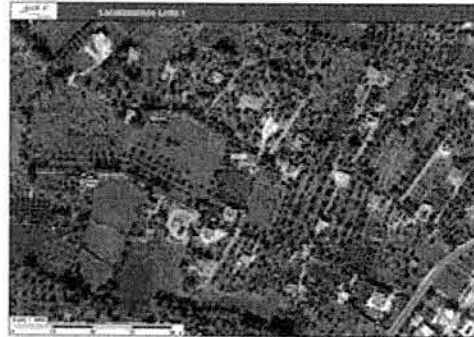
descrizione	consistenza		indice		commerciale
superficie lorda residenziale	142,53	x	100 %	=	142,53
superficie lorda non residenziale (veranda, scala di accesso e balcone)	56,03	x	30 %	=	16,81
Totale:	198,56				159,34
