TRIBUNALE DI BRINDISI
UFFICIO ESECUZIONI IMMOBILIARI

Procedura Esecutiva n.178 RG Es. 2024

RELAZIONE TECNICA DI PERIZIA GIUDIZIALE

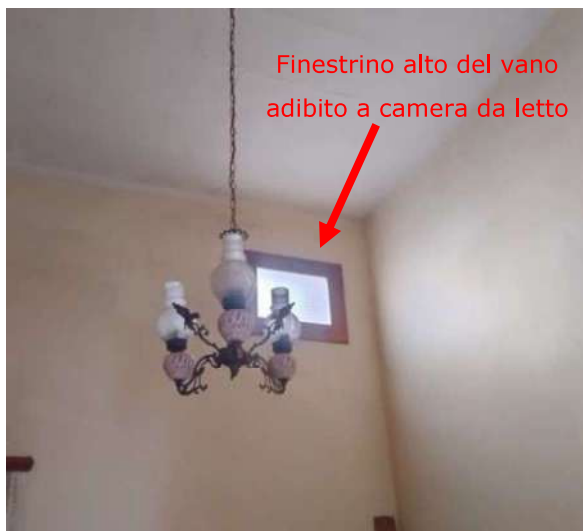
copertura è altresì presente una tettoia precaria realizzata con struttura in elevazione costituita da pilastri e travicelli in legno e copertura a mezzo di lamiera coibentata. Dei suddetti ambienti, allo stato attuale, il vano ingresso, prospiciente la viabilità pubblica, possiede il requisito di areazione e illuminazione naturale diretta attraverso la porta di accesso; Il vano adibito a camera da letto è dotato di piccolo finestrino alto, apribile per consentire un ricambio d'aria dal piano copertura, ma di dimensioni ridotte ed inferiori ai requisiti minimi di aeroilluminazione per ambienti abitabili, disposti dal D.M. Sanità D.M. Sanità 5/07/1975, pari ad 1/8 tra la superficie finestrata apribile e la superficie utile dell'ambiente.

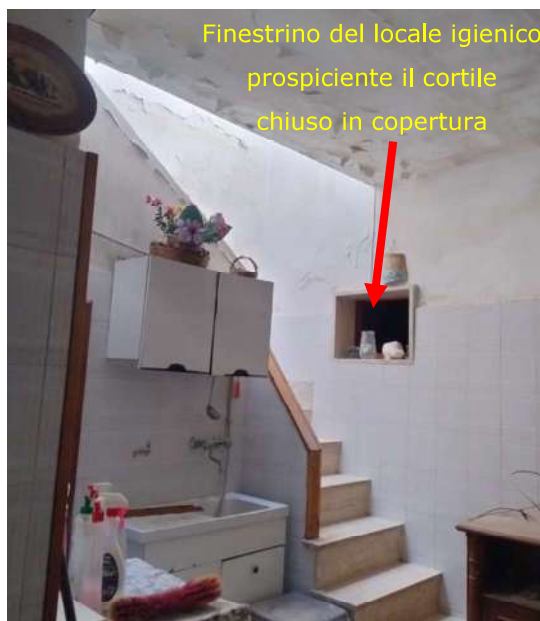
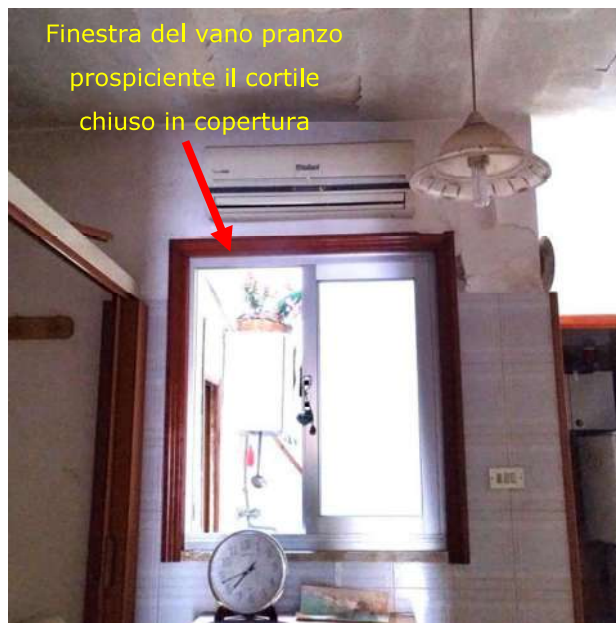
I restanti ambienti, adibiti a vano pranzo, cucinino e locale igienico, allo stato sono privi di aperture dirette verso l'esterno, risultando dotati esclusivamente di finestre e vani porta prospicienti il cortile interno allo stato chiuso in copertura, che pertanto non consentono un ricambio d'aria diretto dall'esterno ed una adeguata illuminazione dei medesimi ambienti.

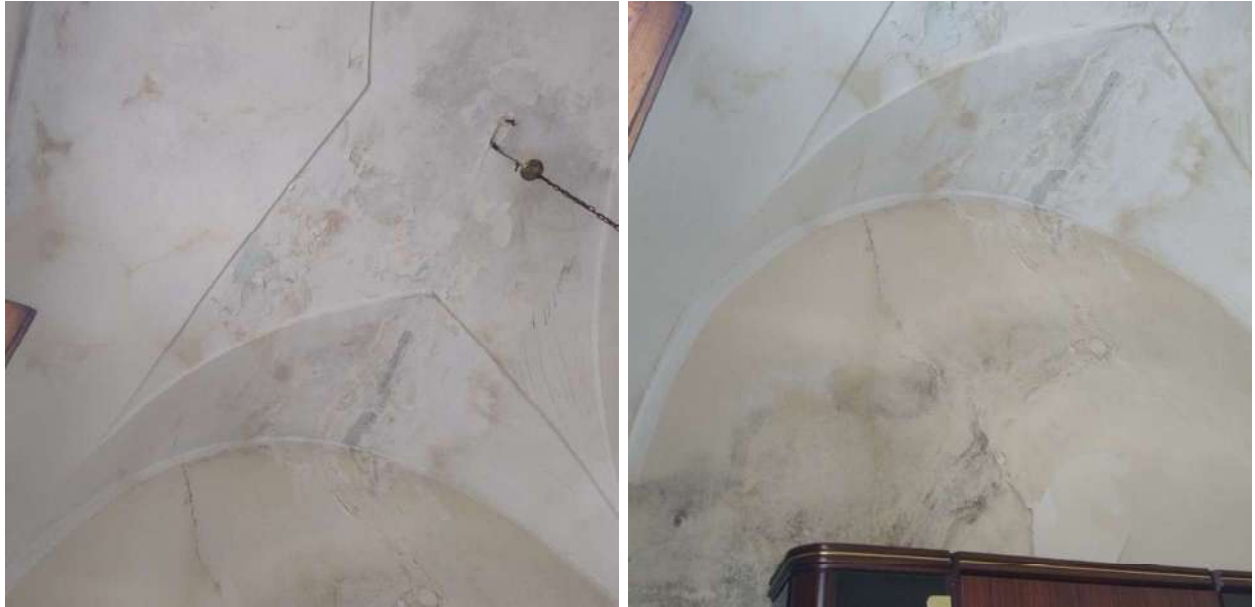
Con riferimento alla descrizione dello stato dei luoghi come innanzi riportato, così come si è riscontrato in sede di sopralluogo, nonché documentato fotograficamente, detta unità abitativa si trova in carente stato di conservazione e manutenzione e necessita di un intervento di ristrutturazione edilizia, dal punto di vista funzionale, igienico/sanitario e di adeguamento impiantistico. In detta abitazione si riscontrano diffuse problematiche umide, con particolare riferimento all'intradosso della copertura voltata del vano di ingresso in cui si rilevano rilevanti quadri umidi dovuti ad infiltrazioni dal piano di copertura per carenza di manutenzione.

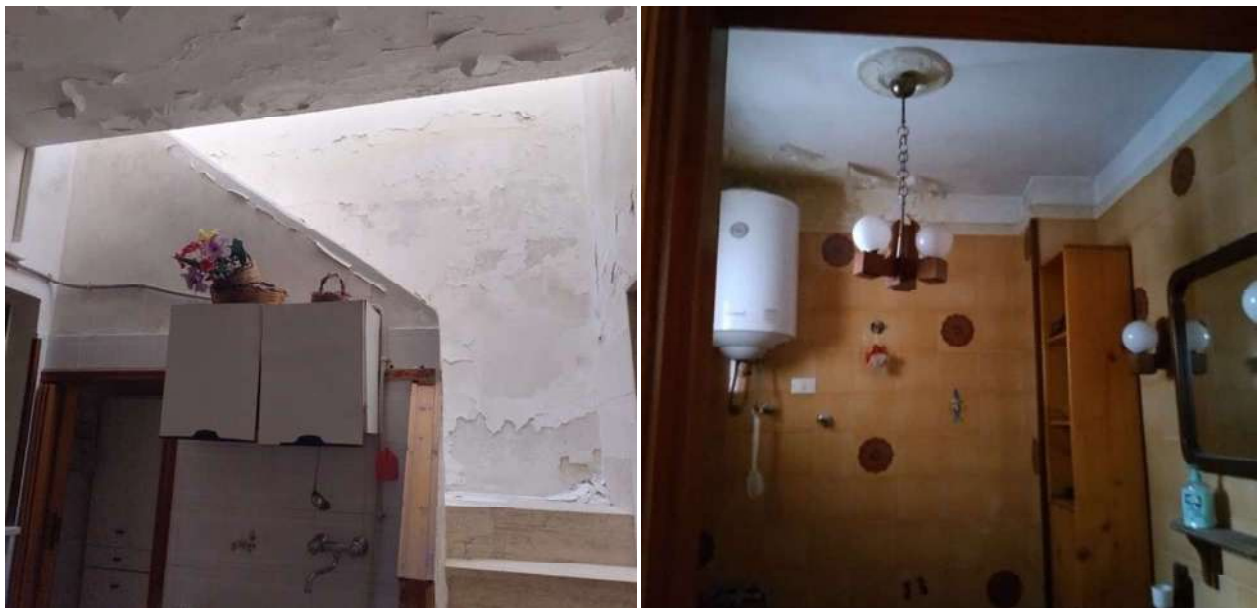
Analoghe problematiche umide dovute ad infiltrazioni ma anche a condensa, si riscontrano nell'ambito del cortile interno e nei vani ad esso prospicienti. I suddetti fenomeni umidi interessano in maniera diffusa l'intradosso dei solai, oltre ai paramenti murari della scala di collegamento al piano copertura.

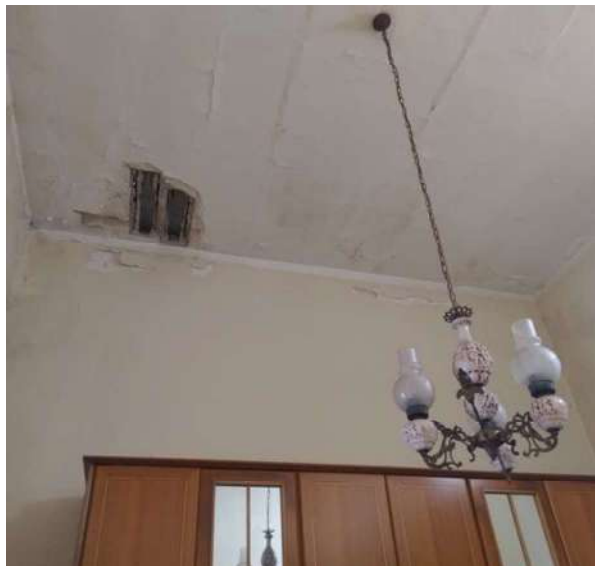
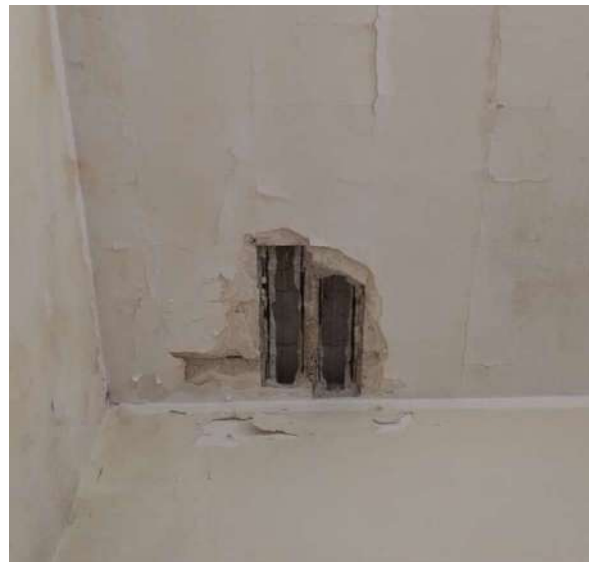
Si segnalano inoltre quadri fessurativi localizzati ed un avanzato stato di degrado del solaio piano di copertura del vano adibito a camera da letto, in cui si riscontra un notevole stato di carbonatazione del calcestruzzo, che in un punto localizzato ha comportato il distacco di una porzione di intonaco e di copri ferro, rendendo visibile l'avanzato stato di corrosione delle barre di armatura.

Detto stato di degrado del solaio ne pregiudica la sicurezza, rendendo necessario un intervento di consolidamento statico o, ancor meglio, la demolizione e sostituzione del solaio stesso.
