TRIBUNALE DI MESSINA

RELAZIONE DI STIMA PER L'ESECUZIONE
IMMOBILIARE N°200/2023

Il C.T.U.

Ing. Gabriele Manna

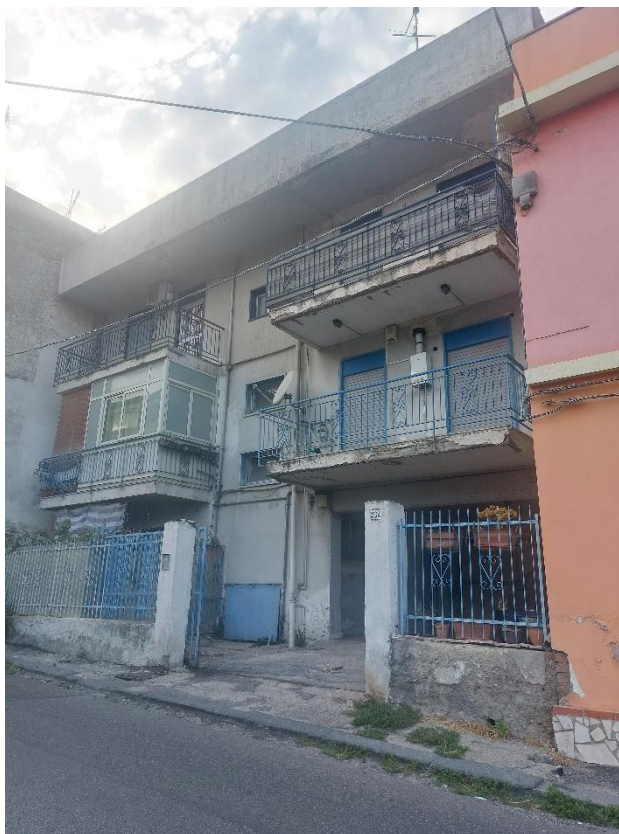
Figura 2 – Vista esterna

Lo stato esterno del fabbricato è mediocre e necessità di interventi di manutenzione per il ripristino degli intonaci che ad oggi fortemente ammalorati (soprattutto la zona dei sotto balconi che hanno subito un ripristino parziale delle armature).

Pertanto si può affermare che le condizioni generali dell'unità immobiliari risultano buona fatta eccezione dei prospetti esterni che necessitano un intervento di ripristino importante.

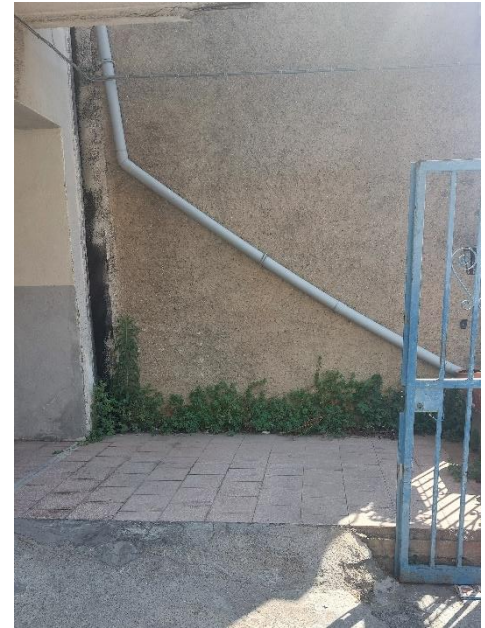
Figura 4 – Corte esterna esclusiva

Completa l'immobile una piccola corte esclusiva posta all'esterno al piano terra che non risulta recintata ed è adiacente all'ingresso.
