Tribunale di Palermo
Sezione VI Esecuzioni Immobiliari
R.G.Es. 239 / 2024
LOTTO N.1 (UNICO)
Esperto stimatore: Ing. Maurizio Sulli

PERIZIA DI STIMA IMMOBILIARE
LOTTO UNICO

Piena proprietà dell'appartamento sito in **Palermo,**
Largo dell'Anitra n. 6, piano 2°, int. 5
al C.F. al **foglio 83, p.lla 2180, sub 37**

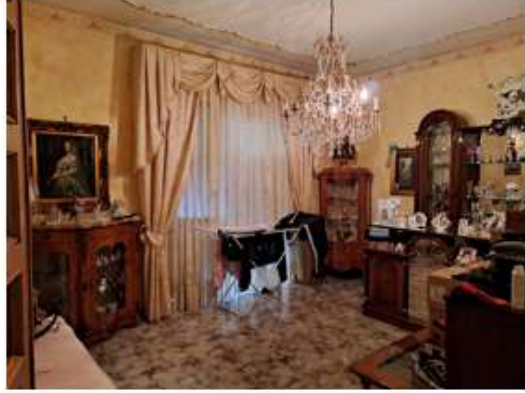
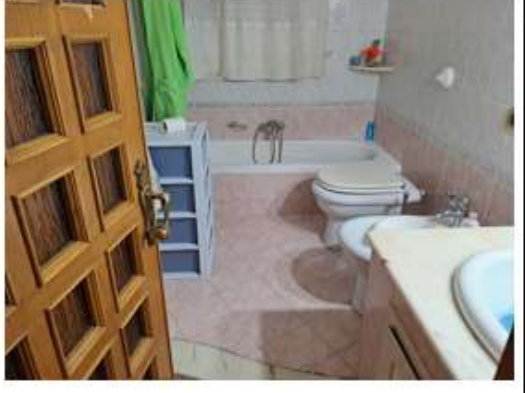
A photograph of a living room (salone) featuring a chandelier, a large window with curtains, and a wooden cabinet.

A photograph of a bathroom (W.c.b.) showing a toilet, a sink, and a bathtub.
<p>Foto n. 7 – Immobile sito in Palermo, Largo dell'Anitra n. 2, piano 2° – Salone</p>	<p>Foto n. 8 – Immobile sito in Palermo, Largo dell'Anitra n. 2, piano 2° – <u>W.c.b.</u></p>

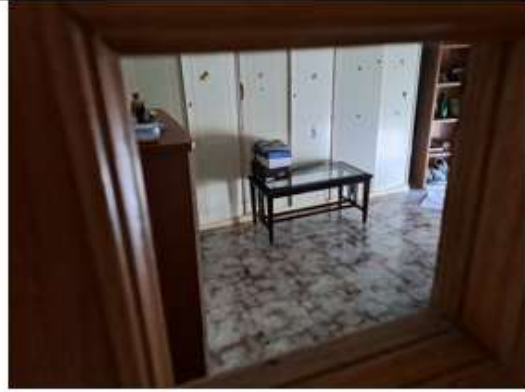
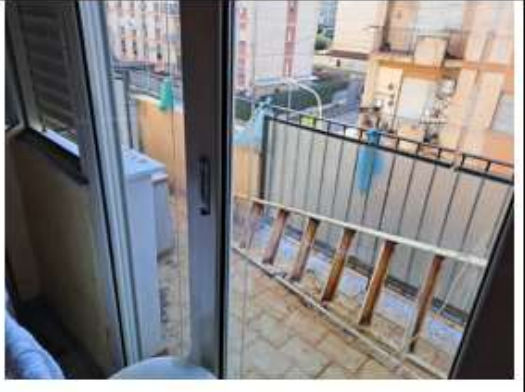
A photograph of a bedroom (camera da letto) with a bed, a desk, and a chair.

A photograph of a balcony (balcone) with a metal railing and a view of the street.
<p>Foto n. 9 – Immobile sito in Palermo, Largo dell'Anitra n. 2, piano 2° – Camera da letto 2</p>	<p>Foto n. 10 – Immobile sito in Palermo, Largo dell'Anitra n. 2, piano 2° – Balcone lato salone</p>
