TRIBUNALE ORDINARIO - AREZZO

ESPROPRIAZIONI IMMOBILIARI

59/2023

CONSULENZA ESTIMATIVA GIUDIZIARIA

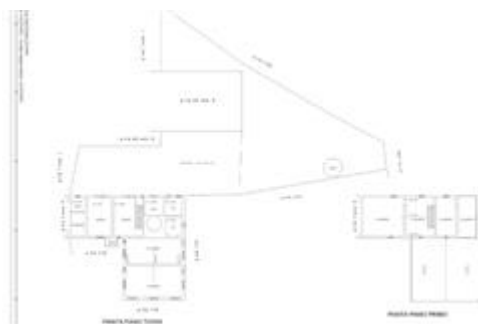
LA RAPPRESENTAZIONE GRAFICA RIPORTATA NELLA PLANIMETRIA CATASTALE IN ATTI CORRISPONDE CON LO STATO DEI LUOGHI

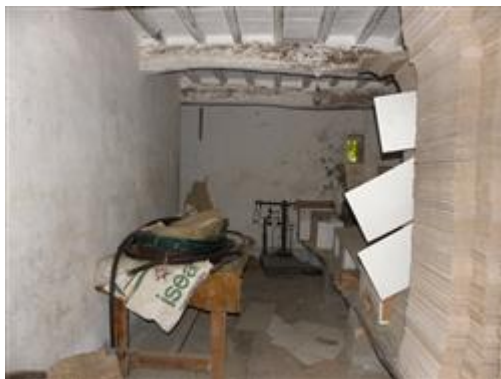
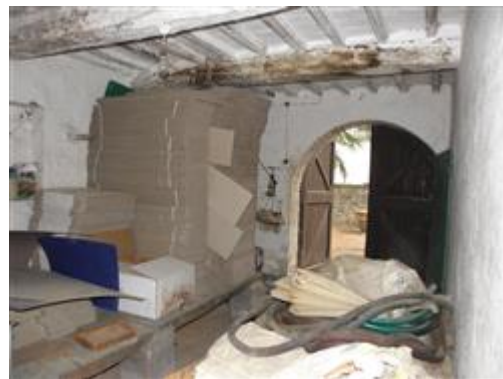
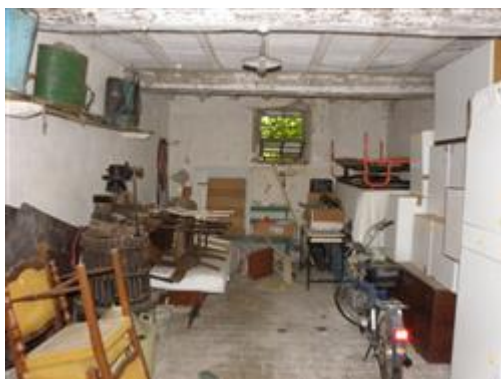
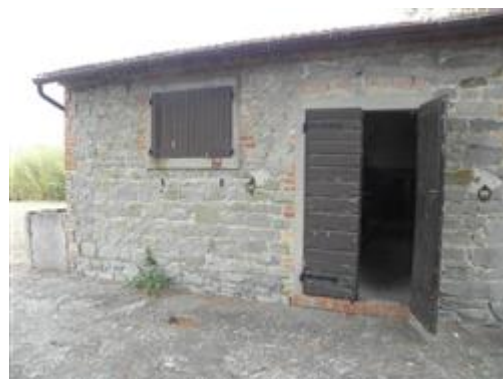
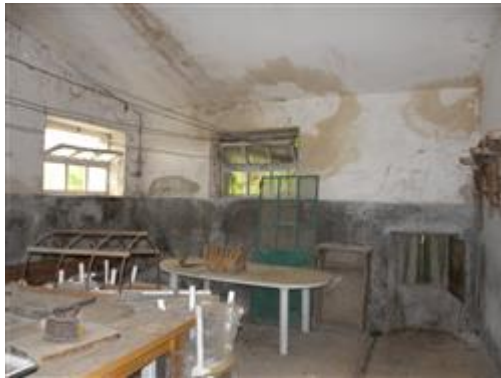
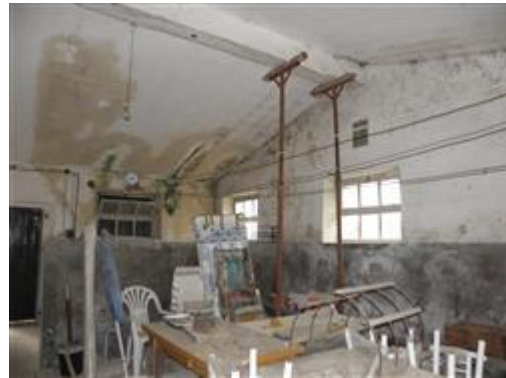
IL MANTO DI COPERTURA È FORMATO DA TEGOLE E COPPI DATATI, E PER QUANTO SI È POTUTO CONSTATARE IN OCCASIONE DEL SOPRALLUOGO, NON RIESCE PIÙ AD ASSOLVERE LA SUA FUNZIONE PROTETTIVA, ATTESO CHE ALL'INTERNO DI QUASI TUTTI GLI AMBIENTI DEL PIANO PRIMO, NONCHÉ IN CORRISPONDENZA DELLA STRUTTURA LIGNEA DEGLI ORIZZONTAMENTI, SONO STATE RIVENUTI DEGLI ALONI E DEI DEGRADI LOCALIZZATI IMPUTABILI AD INFILTRAZIONI D'ACQUA.

LO STATO MANUTENTIVO GENERALE, PUÒ CONSIDERARSI SOSTANZIALMENTE ACCETTABILE TENUTO CONTO DELLA VETUSTÀ DELL'EDIFICIO, ANCORCHÈ SIANO BEN EVIDENTI DELLE CRITICITÀ STRUTTURALI (LESIONI) IN VARI PUNTI DELLE PARETI DEL PIANO PRIMO IN CORRISPONDENZA DELLA FACCIATA NORD-EST.

LA COPERTURA IN LATERIZIO CON SOVRASTANTE MANTO IN TEGOLE E COPPO, NON SEMBRA ESSERE QUELLA ORIGINARIA, E ALLO STATO ATTUALE È AFFETTA DA EVIDENTI CRITICITÀ STATICHE E MANUTENTIVE, CON SEGNI EVIDENTI DI INFILTRAZIONI LOCALIZZATE UN PO' OVUNQUE NELL'INTRADOSSO DEL SOLAIO.

COME SI EVINCE DALLA FOTO, SONO PRESENTI DEGLI ELEMENTI VERTICALI DI IRRIGIDIMENTO (PUNTELLI METALLICI) PER CONTRASTARE I CEDIMENTI ALQUANTO MARCATI IN CORRISPONDENZA DELLA TRAVE DI COLMO.
