TRIBUNALE DI RAGUSA

Procedura Esecutiva n. 236/2024 R.G.

CONSULENZA TECNICA DI UFFICIO

Consulente Tecnico
Ing. Vincenzo Agosta

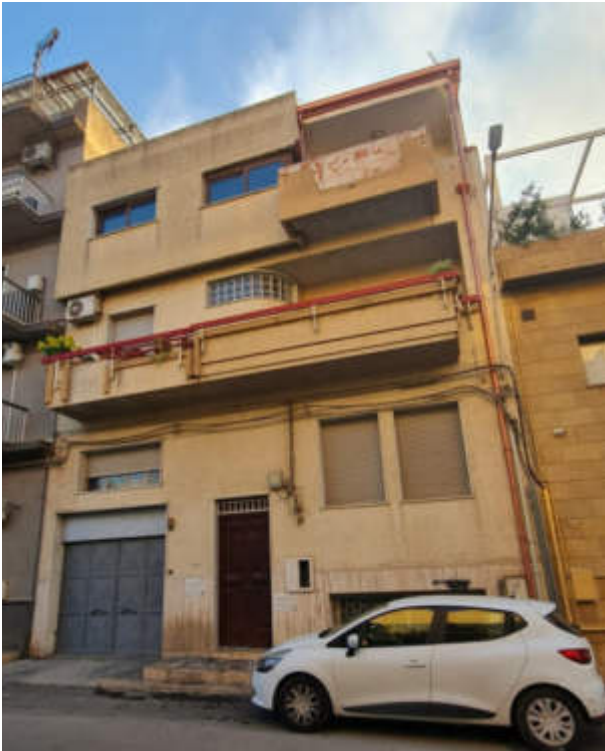
Il fabbricato, la cui costruzione risale alla metà degli anni '70, ha struttura portante costituita da travi e pilastri in cemento armato con orizzontamenti in latero-cemento.

Esterno del fabbricato in cui ricadono gli immobili

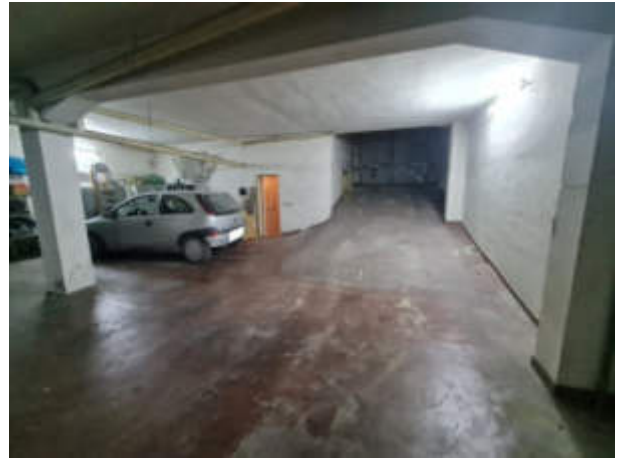
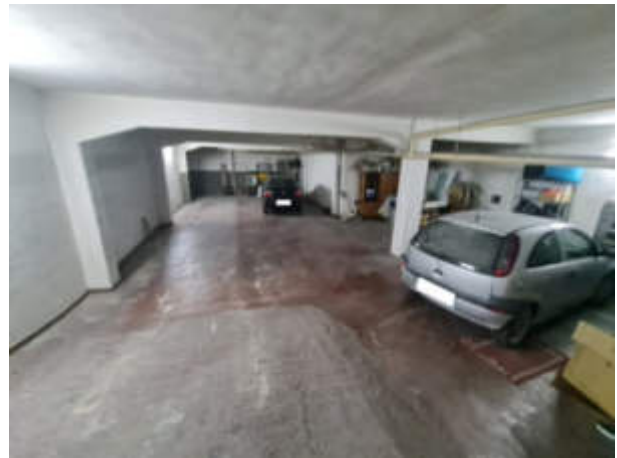
L'autorimessa al piano seminterrato, a cui si accede tramite una breve rampa dall'apertura carrabile al civico 260 di via XX Settembre, ha pianta approssimativamente ad L e si articola in una zona a parcheggio della superficie netta di circa 121 mq e in un locale tecnico della superficie di circa 21 mq in cui si trova un forno in muratura e le caldaie a basamento che alimentavano gli impianti termici delle abitazioni ai piani soprastanti; dall'autorimessa è inoltre possibile accedere direttamente alla scala condominiale che collega tutti i piani del fabbricato. L'autorimessa è pavimentata con pavimentazione tipo industriale; le pareti sono rifinite con intonaco con mano finale a tonachina; l'apertura carrabile di accesso è motorizzata.

Autorimessa al piano seminterrato

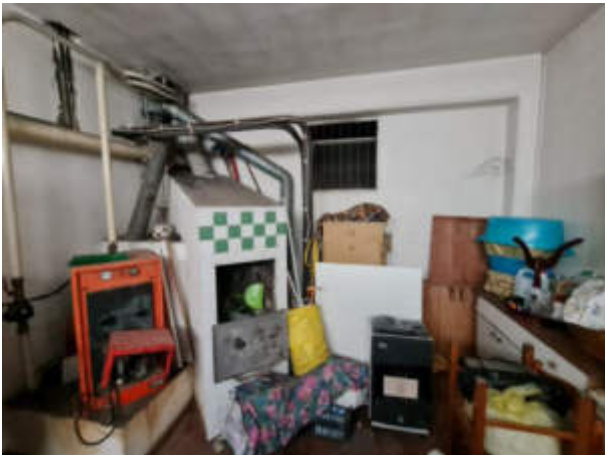
Locale tecnico al piano seminterrato

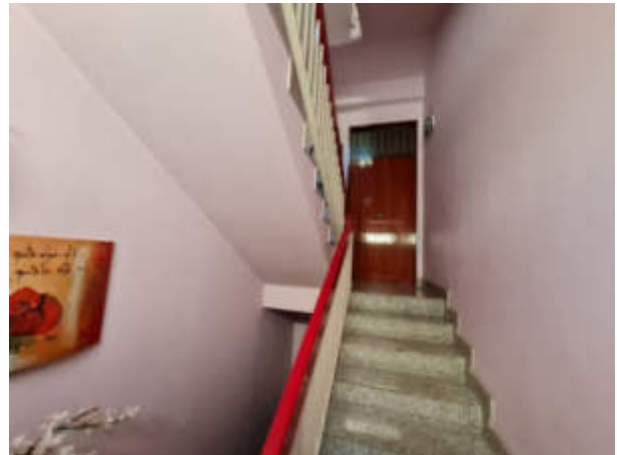
L'immobile presenta barriere architettoniche a causa della scala condominiale di accesso all'appartamento, (che potrebbe essere eliminata con l'installazione di un servoscala con una spesa approssimativa di 15.000 €), oltre che per la presenza dei gradini che separano la zona cottura dalla restante parte dell'appartamento, che potrebbe essere eliminata spostando la zona cottura nella zona pranzo con una spesa approssimativa di 2.000 €.

Scala condominiale

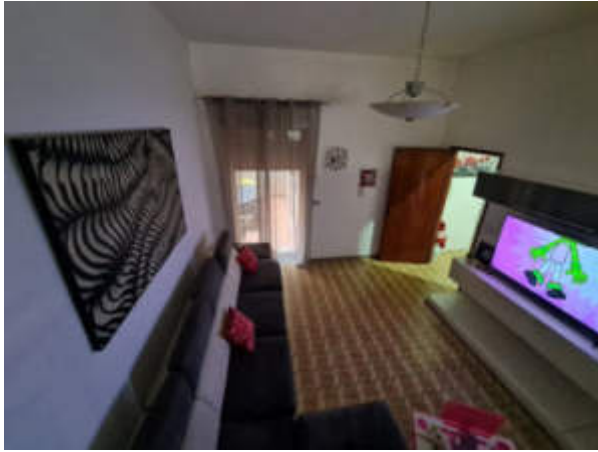
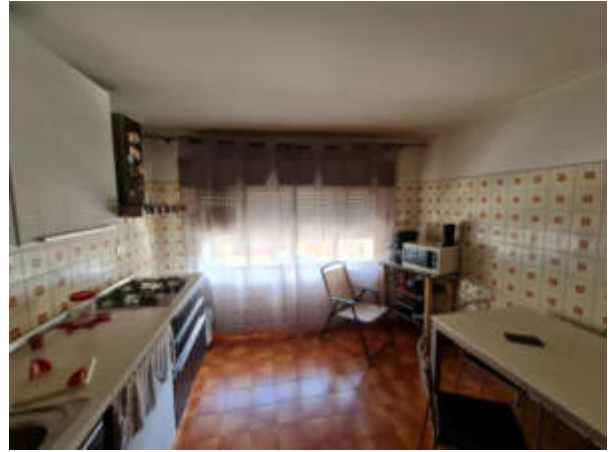
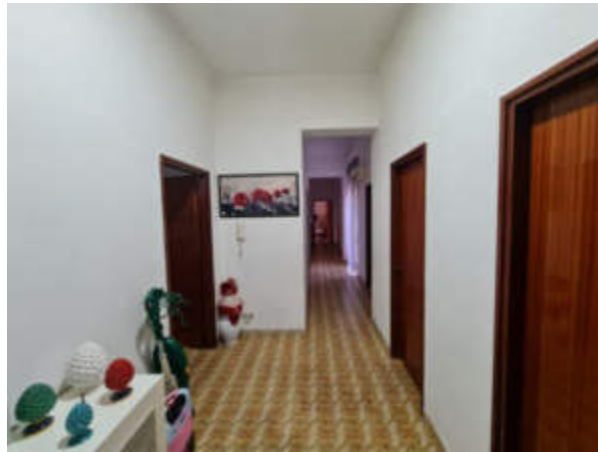
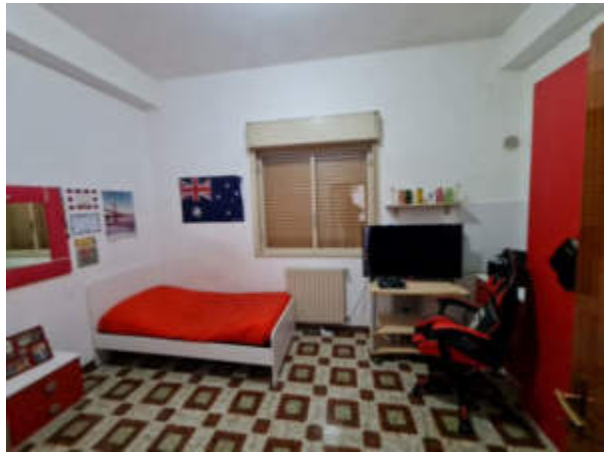
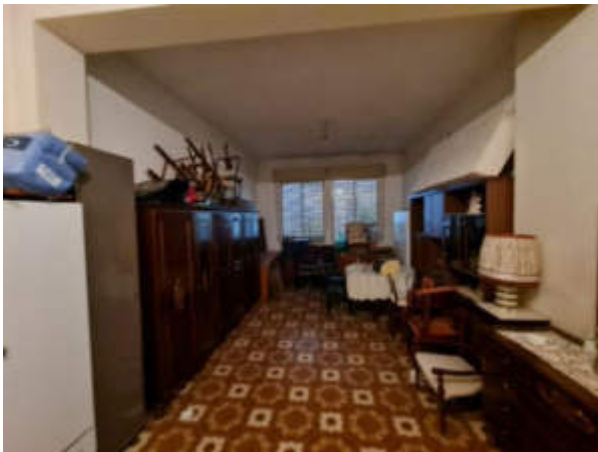
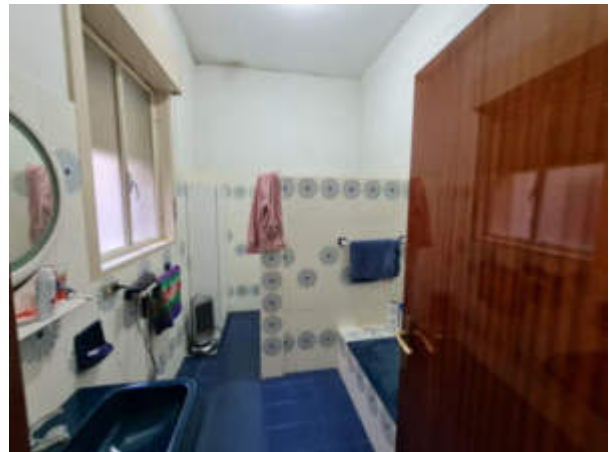
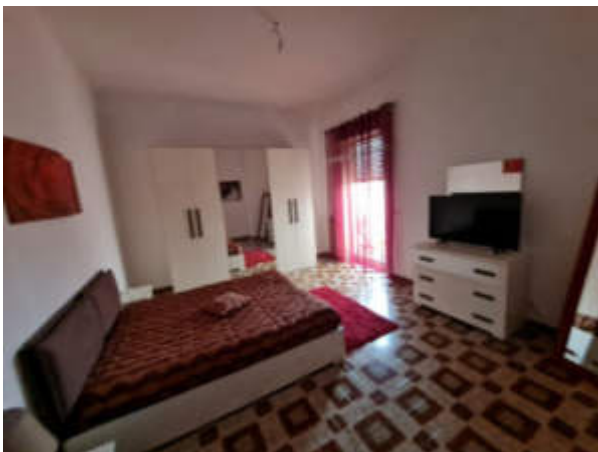
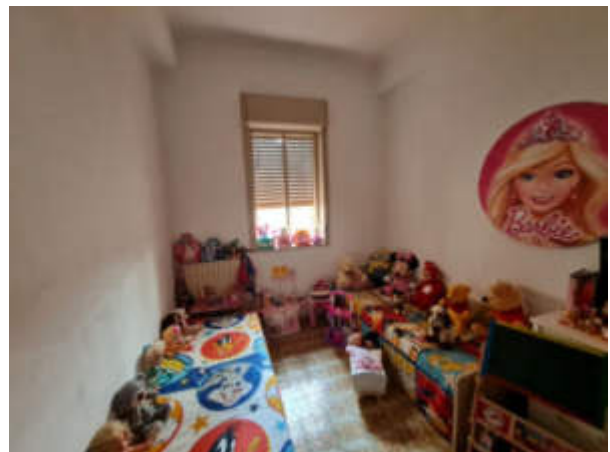
L'appartamento è rifinito in ogni sua parte ma componenti e finiture risultano di vecchia fattura: i pavimenti sono in ceramica; i serramenti esterni sono in ferro e sono provvisti di serrande

avvolgibili in materiale plastico; le porte interne sono in legno tamburato; le pareti interne sono internamente rifinite con intonaco cementizio con finitura a gesso.

L'appartamento è completo di impianto idrico-sanitario ed elettrico efficienti ma non adeguate alle vigenti normative impiantistico; è presente un impianto di riscaldamento con terminali in ghisa alimentati da una caldaia a gasolio collocata nell'apposito locale tecnico al piano seminterrato; l'impianto risulta però fuori uso per il guasto della caldaia.

Le condizioni generali di manutenzione dell'immobile sono nel complesso discrete.

Interni dell'appartamento al piano rialzato (Lotto 1)

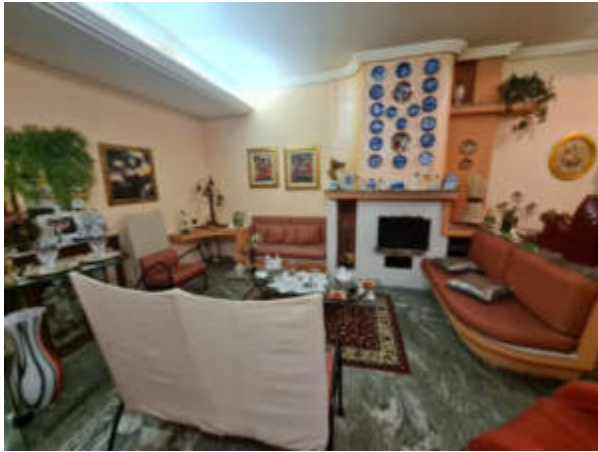
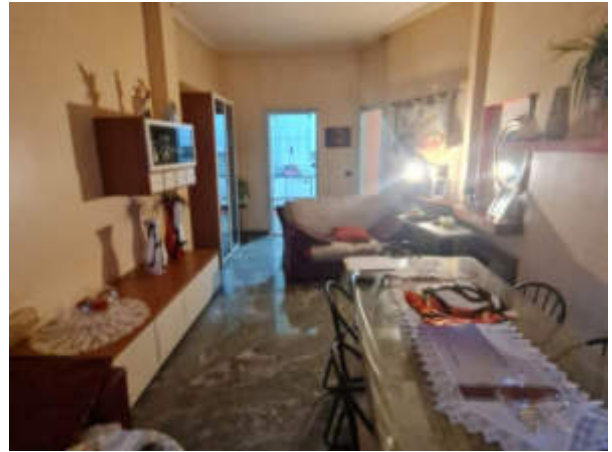
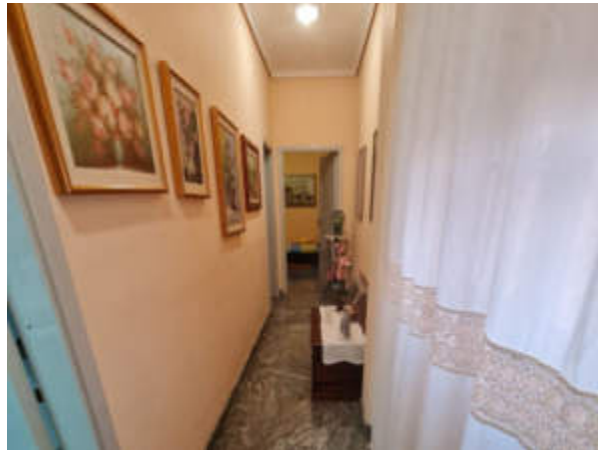
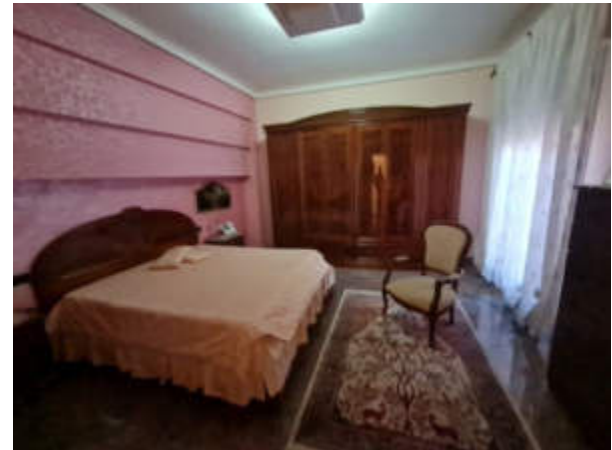
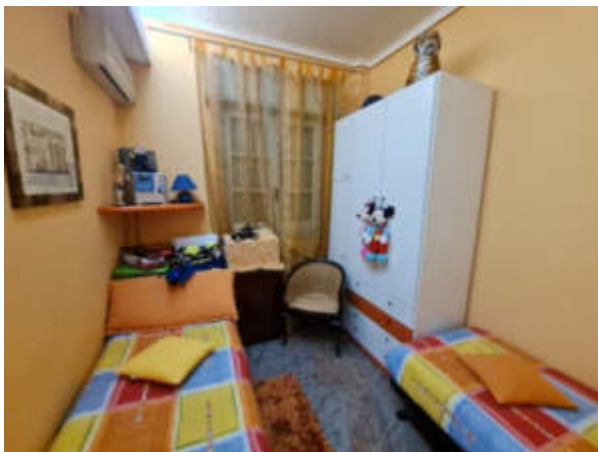
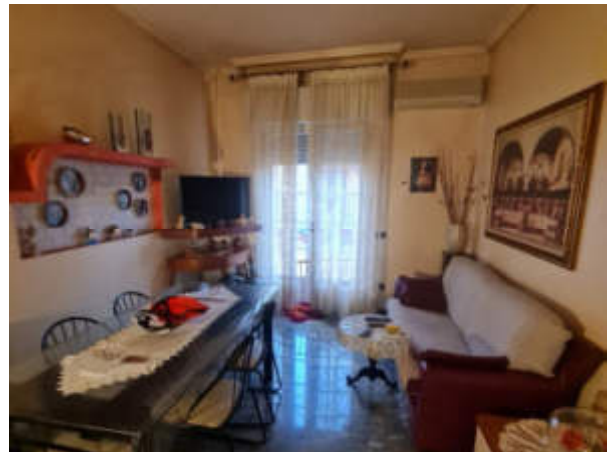
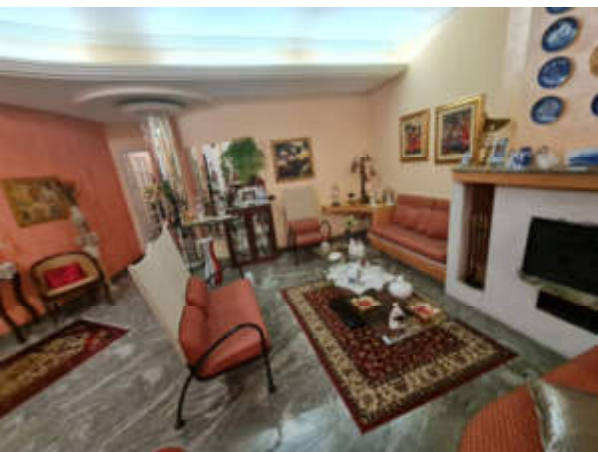
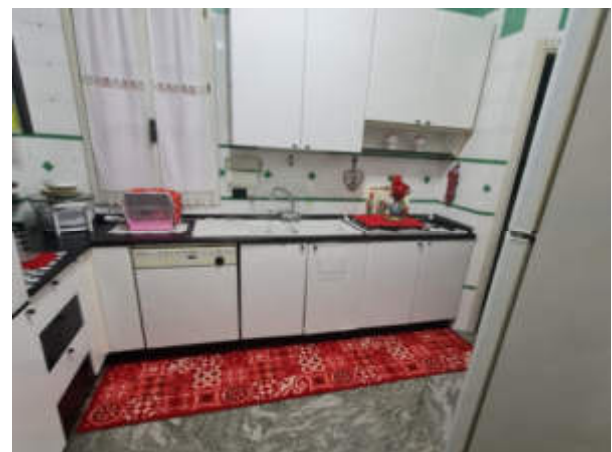
Interni dell'appartamento al piano primo (Lotto 2)

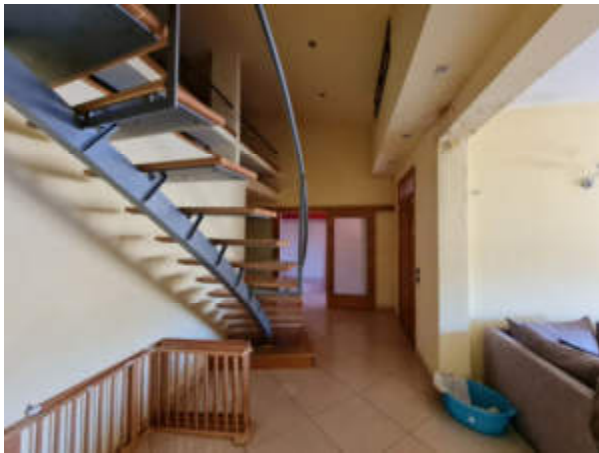
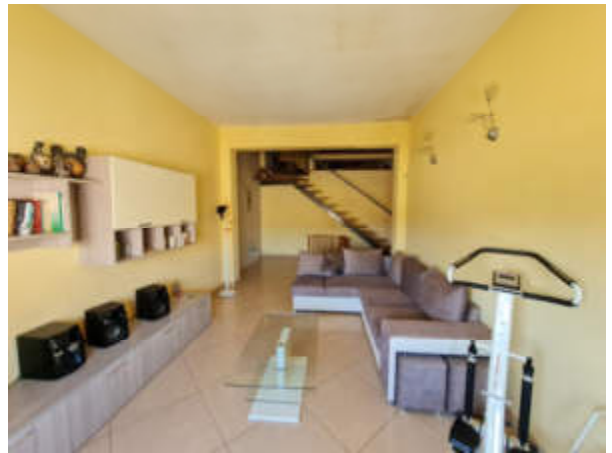
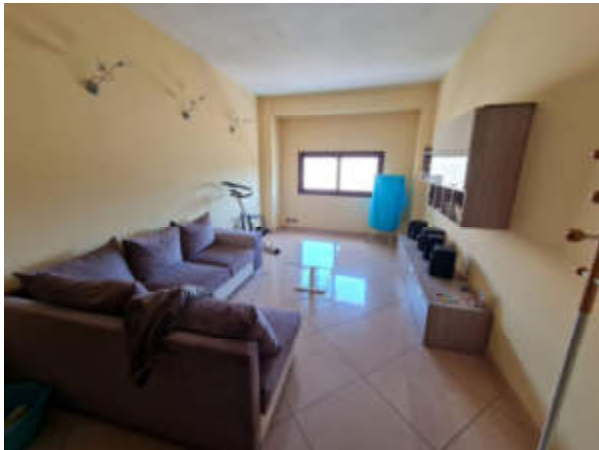
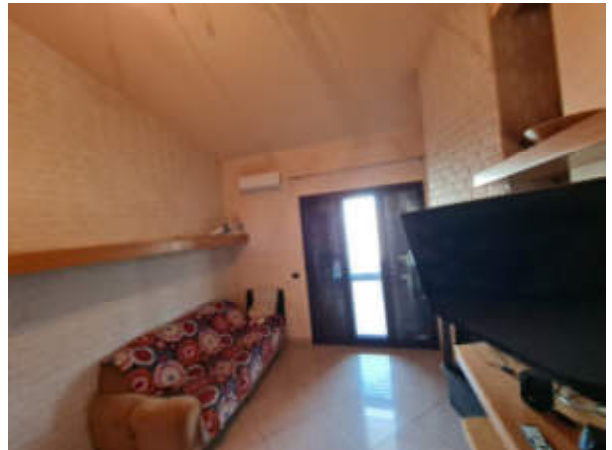
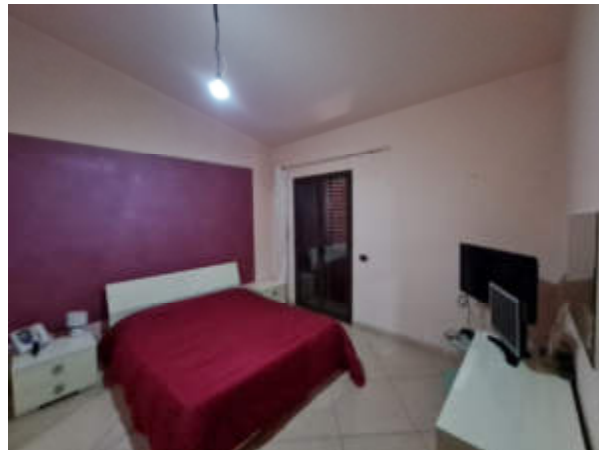
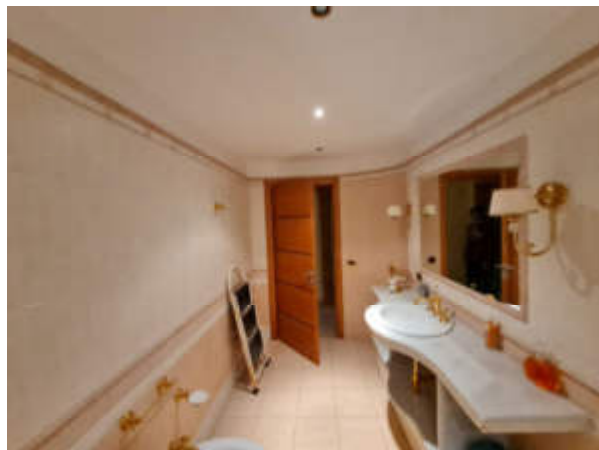
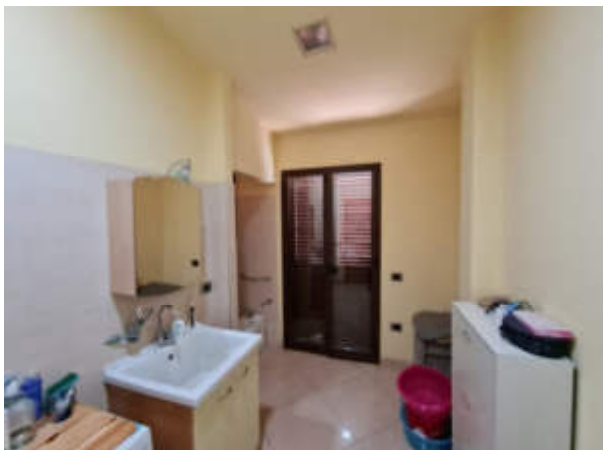
Pertanto si può concludere che tutta l'unità immobiliare al secondo piano è stata costruita in sopraelevazione in epoca successiva alla richiesta di concessione in sanatoria; per tale sopraelevazione non risulta peraltro alcuna richiesta di condono.

Interni dell'appartamento al piano secondo (Lotto 3)
