**Tribunale di Napoli  
XIV SEZIONE CIVILE**

**PROCEDURA ESECUTIVA:** n° R.G.E. 558/2024

**RELAZIONE DELL'ESPERTO**

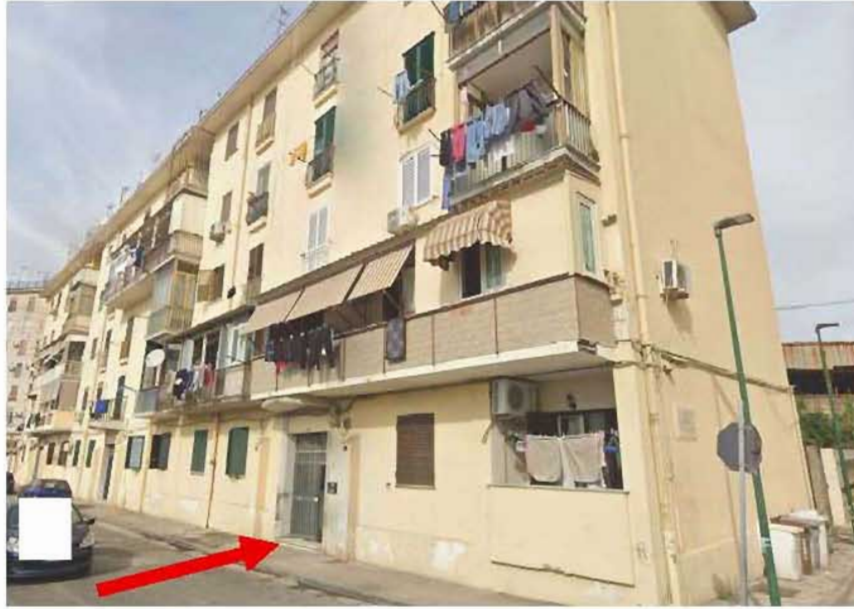
Foto n. 1: • Facciata principale su Via Ravello (evidenziato il portone della “Scala C” distinto dal civico 12).

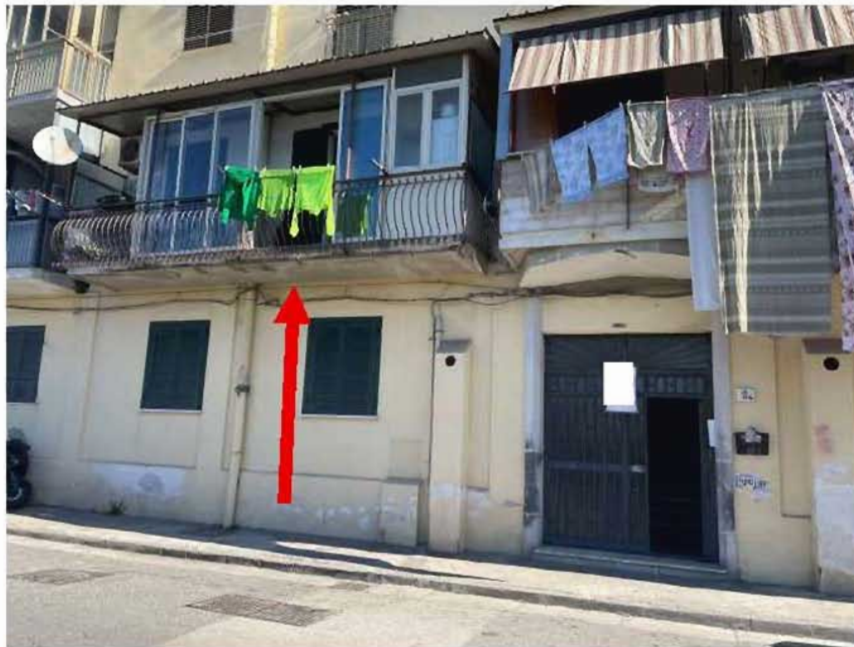
Foto n. 2: • Il balcone indicato appartiene all'immobile pignorato (il portone fronte strada è il civico 12).  
• Si noti la struttura tipo veranda.  
• Poggiolo abusivo da rimuovere.

Nelle pagine seguenti si dirà, infatti, che il principale abuso è la balconata e che la stessa dovrà essere rimossa.

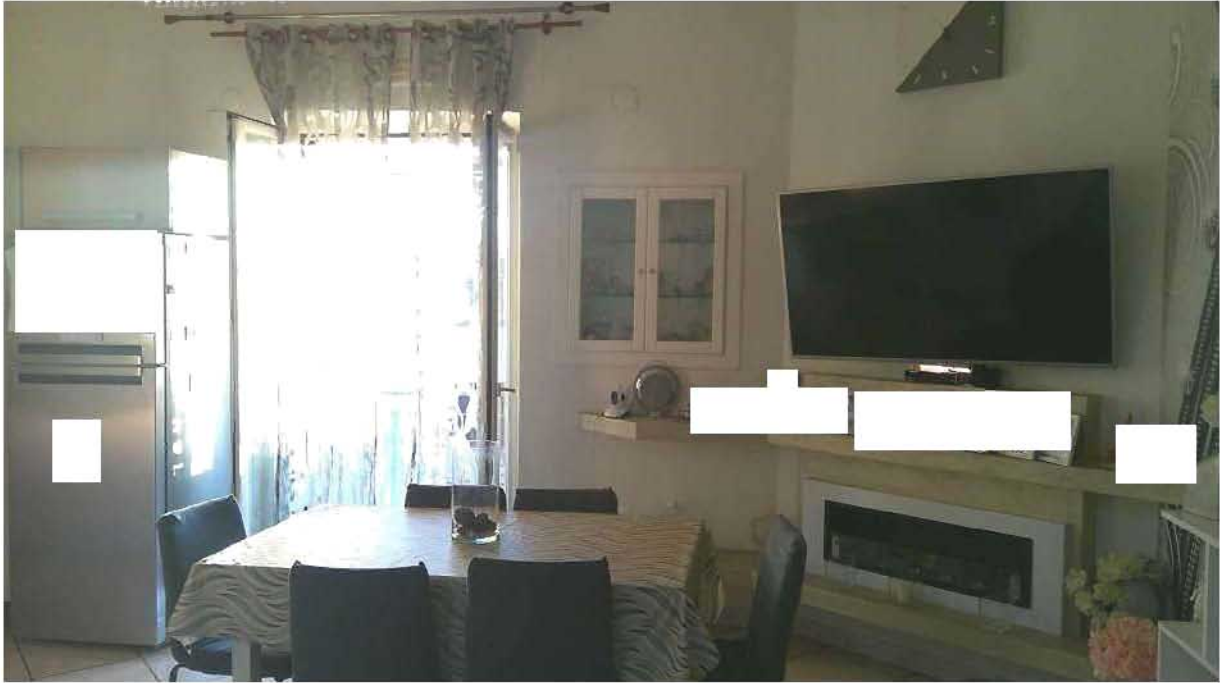
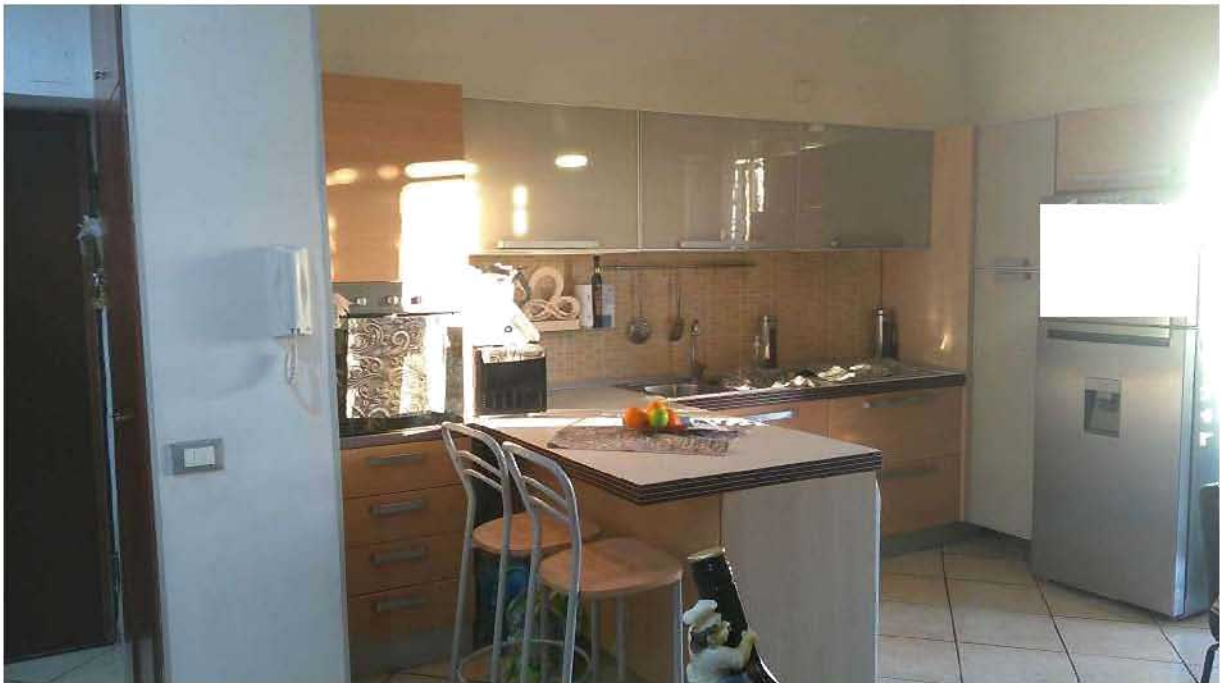
Foto n. 3: • Soggiorno ed angolo cottura.  
• La porta-finestra adduce al balcone fronte strada.

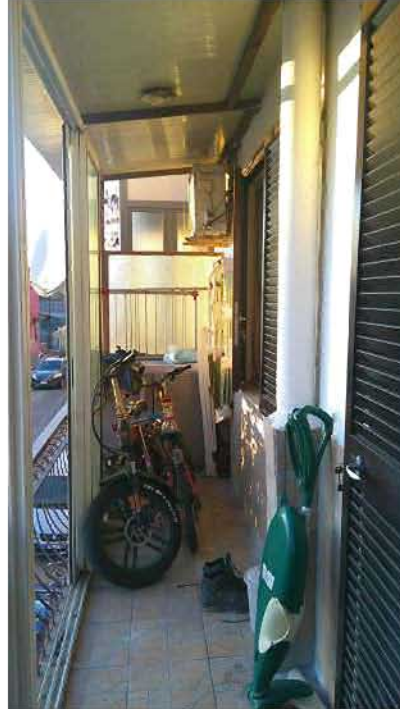
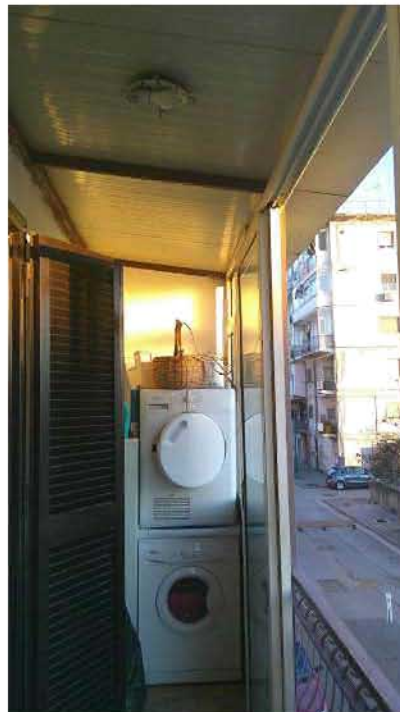
La balconata è parzialmente tamponata da moduli vetrati in alluminio anodizzato, scorrevoli, ed è sormontata da una tettoia costituita da un pannello sandwich che non aderisce alla sommità dei moduli di parete.

Il tutto rimanda ad una specie di veranda, sebbene lo spazio non sia ermeticamente chiuso.

**Foto n. 4:** • Balcone fronte strada parzialmente chiuso da moduli scorrevoli in alluminio e sormontato da tettoia.

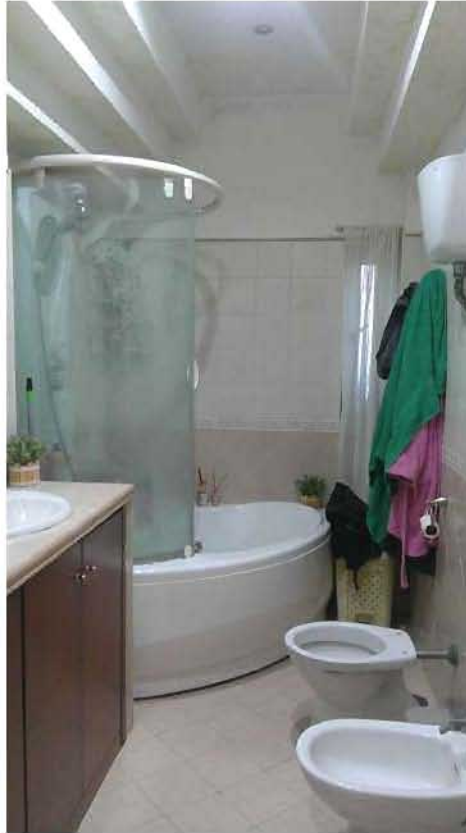
**Foto n. 5:** • Bagno attrezzato con vasca idromassaggio.

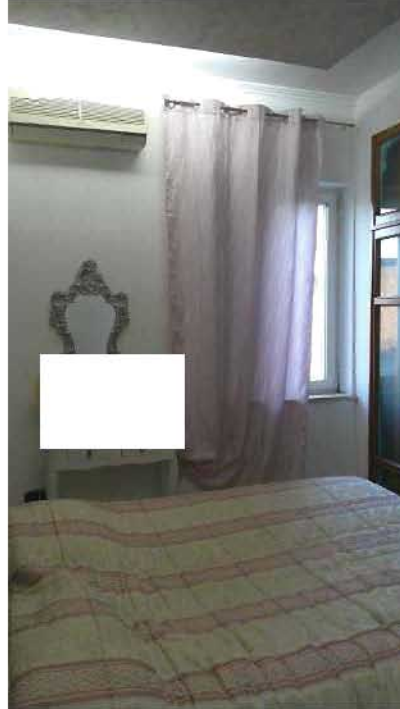
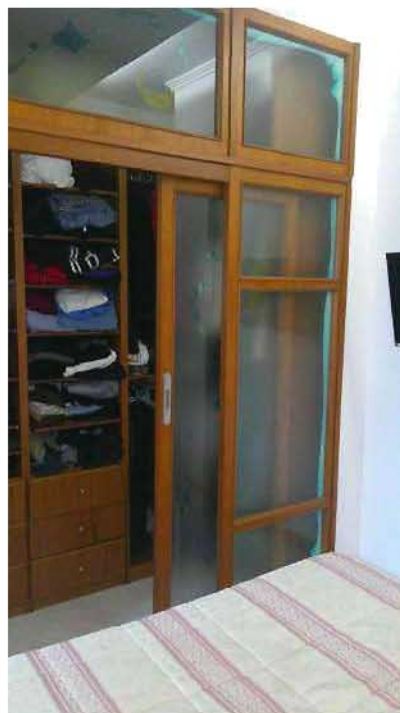
**Foto n. 6:** • Camera da letto grande attrezzata con cabina armadio.

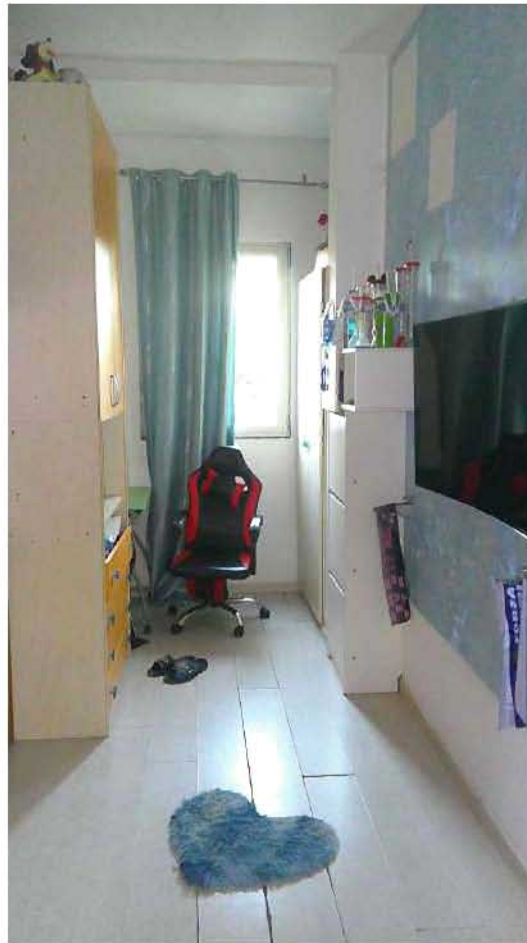
Originariamente esisteva un unico altro balconcino, ricavato in fregio alla facciata posteriore, della superficie di scarsi 5 mq, ma il poggiolo è stato chiuso con pannelli ciechi in alluminio ed è stato abusivamente incorporato nell'abitazione.

**Foto n. 7:** • Cameretta in cui è incorporato il balconcino aggettante dalla facciata posteriore.

Nel prosieguo si dirà che il balconcino in oggetto deve essere ripristinato.

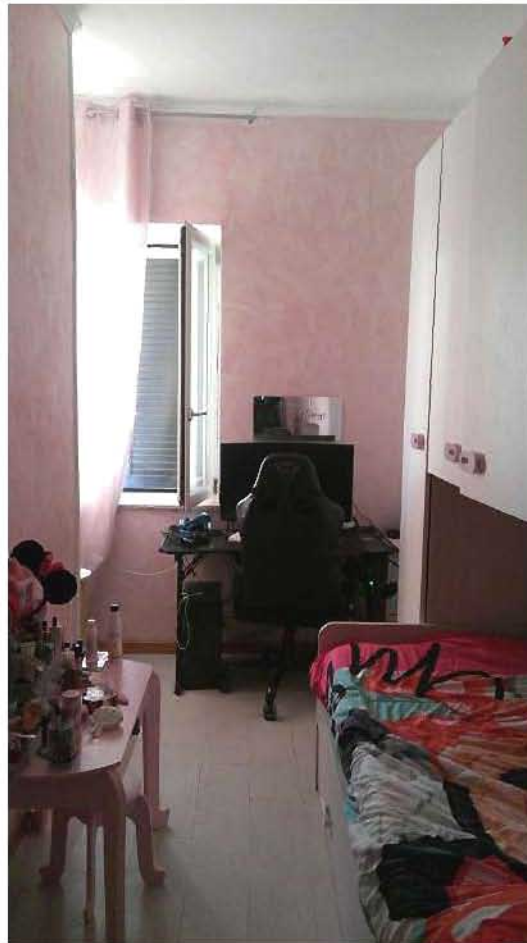
Foto n. 8: • Altra cameretta con finestra prospiciente sul balcone fronte strada.

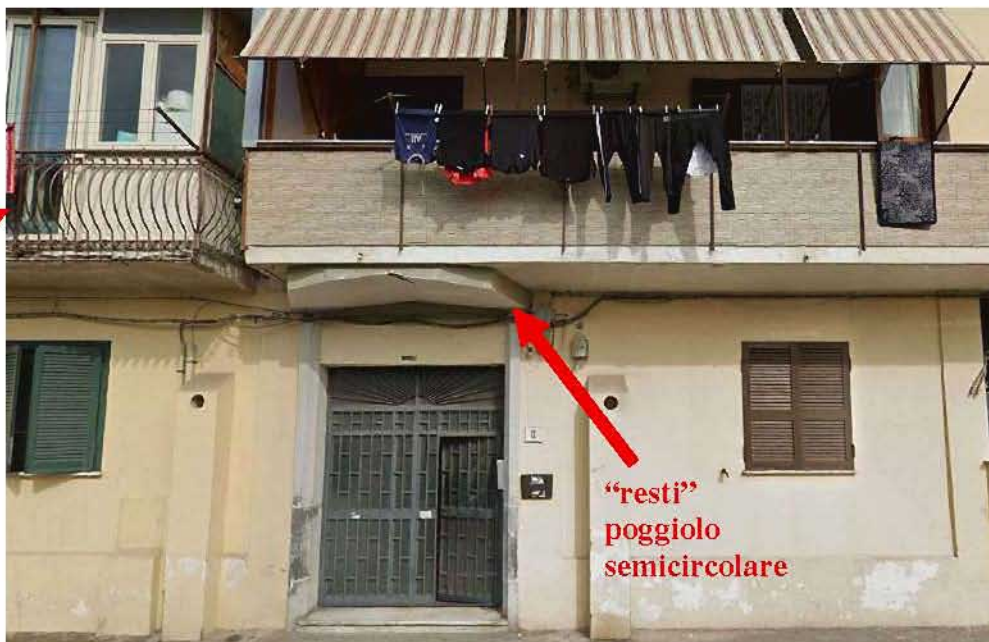
**balconata  
immobile  
pignorato**

**balconata  
di altro  
immobile**

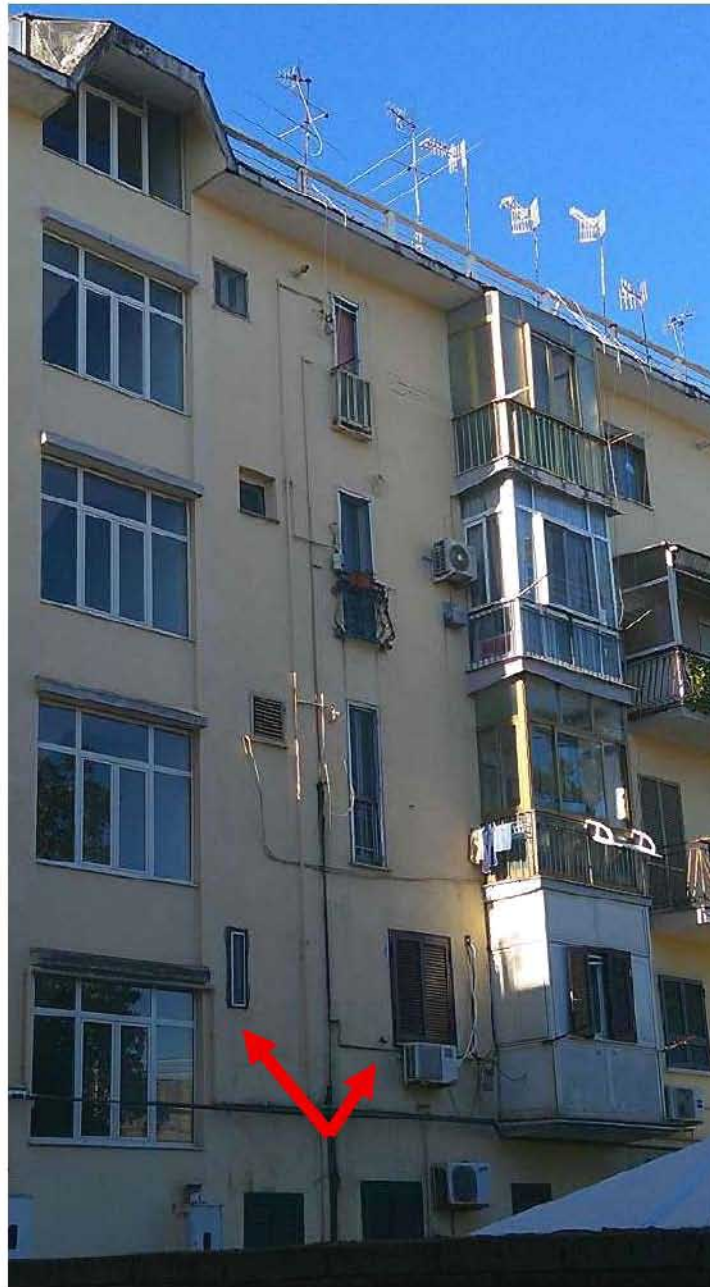
**Figura n. 5:** • Facciata posteriore

- Le finestre evidenziate (bagno e camera da letto grande dell'appartamento pignorato) non sono allineate con quelle dei piani superiori.
