ESPR. IMM.: N.43/2023 R.G.E.I.

il giorno 24 marzo 2025 ha eseguito un terzo sopralluogo in Alfedena per effettuare il rilievo topografico del lotto accatastato al foglio 53, particella 58 sul quale è stato realizzato l'immobile oggetto di pignoramento del NCEU del Comune di Castel di Sangro (Aq), oggetto di accertamento tecnico.

RELAZIONE TECNICA

ANDAMENTO DELLE OPERAZIONI DI CAMPAGNA

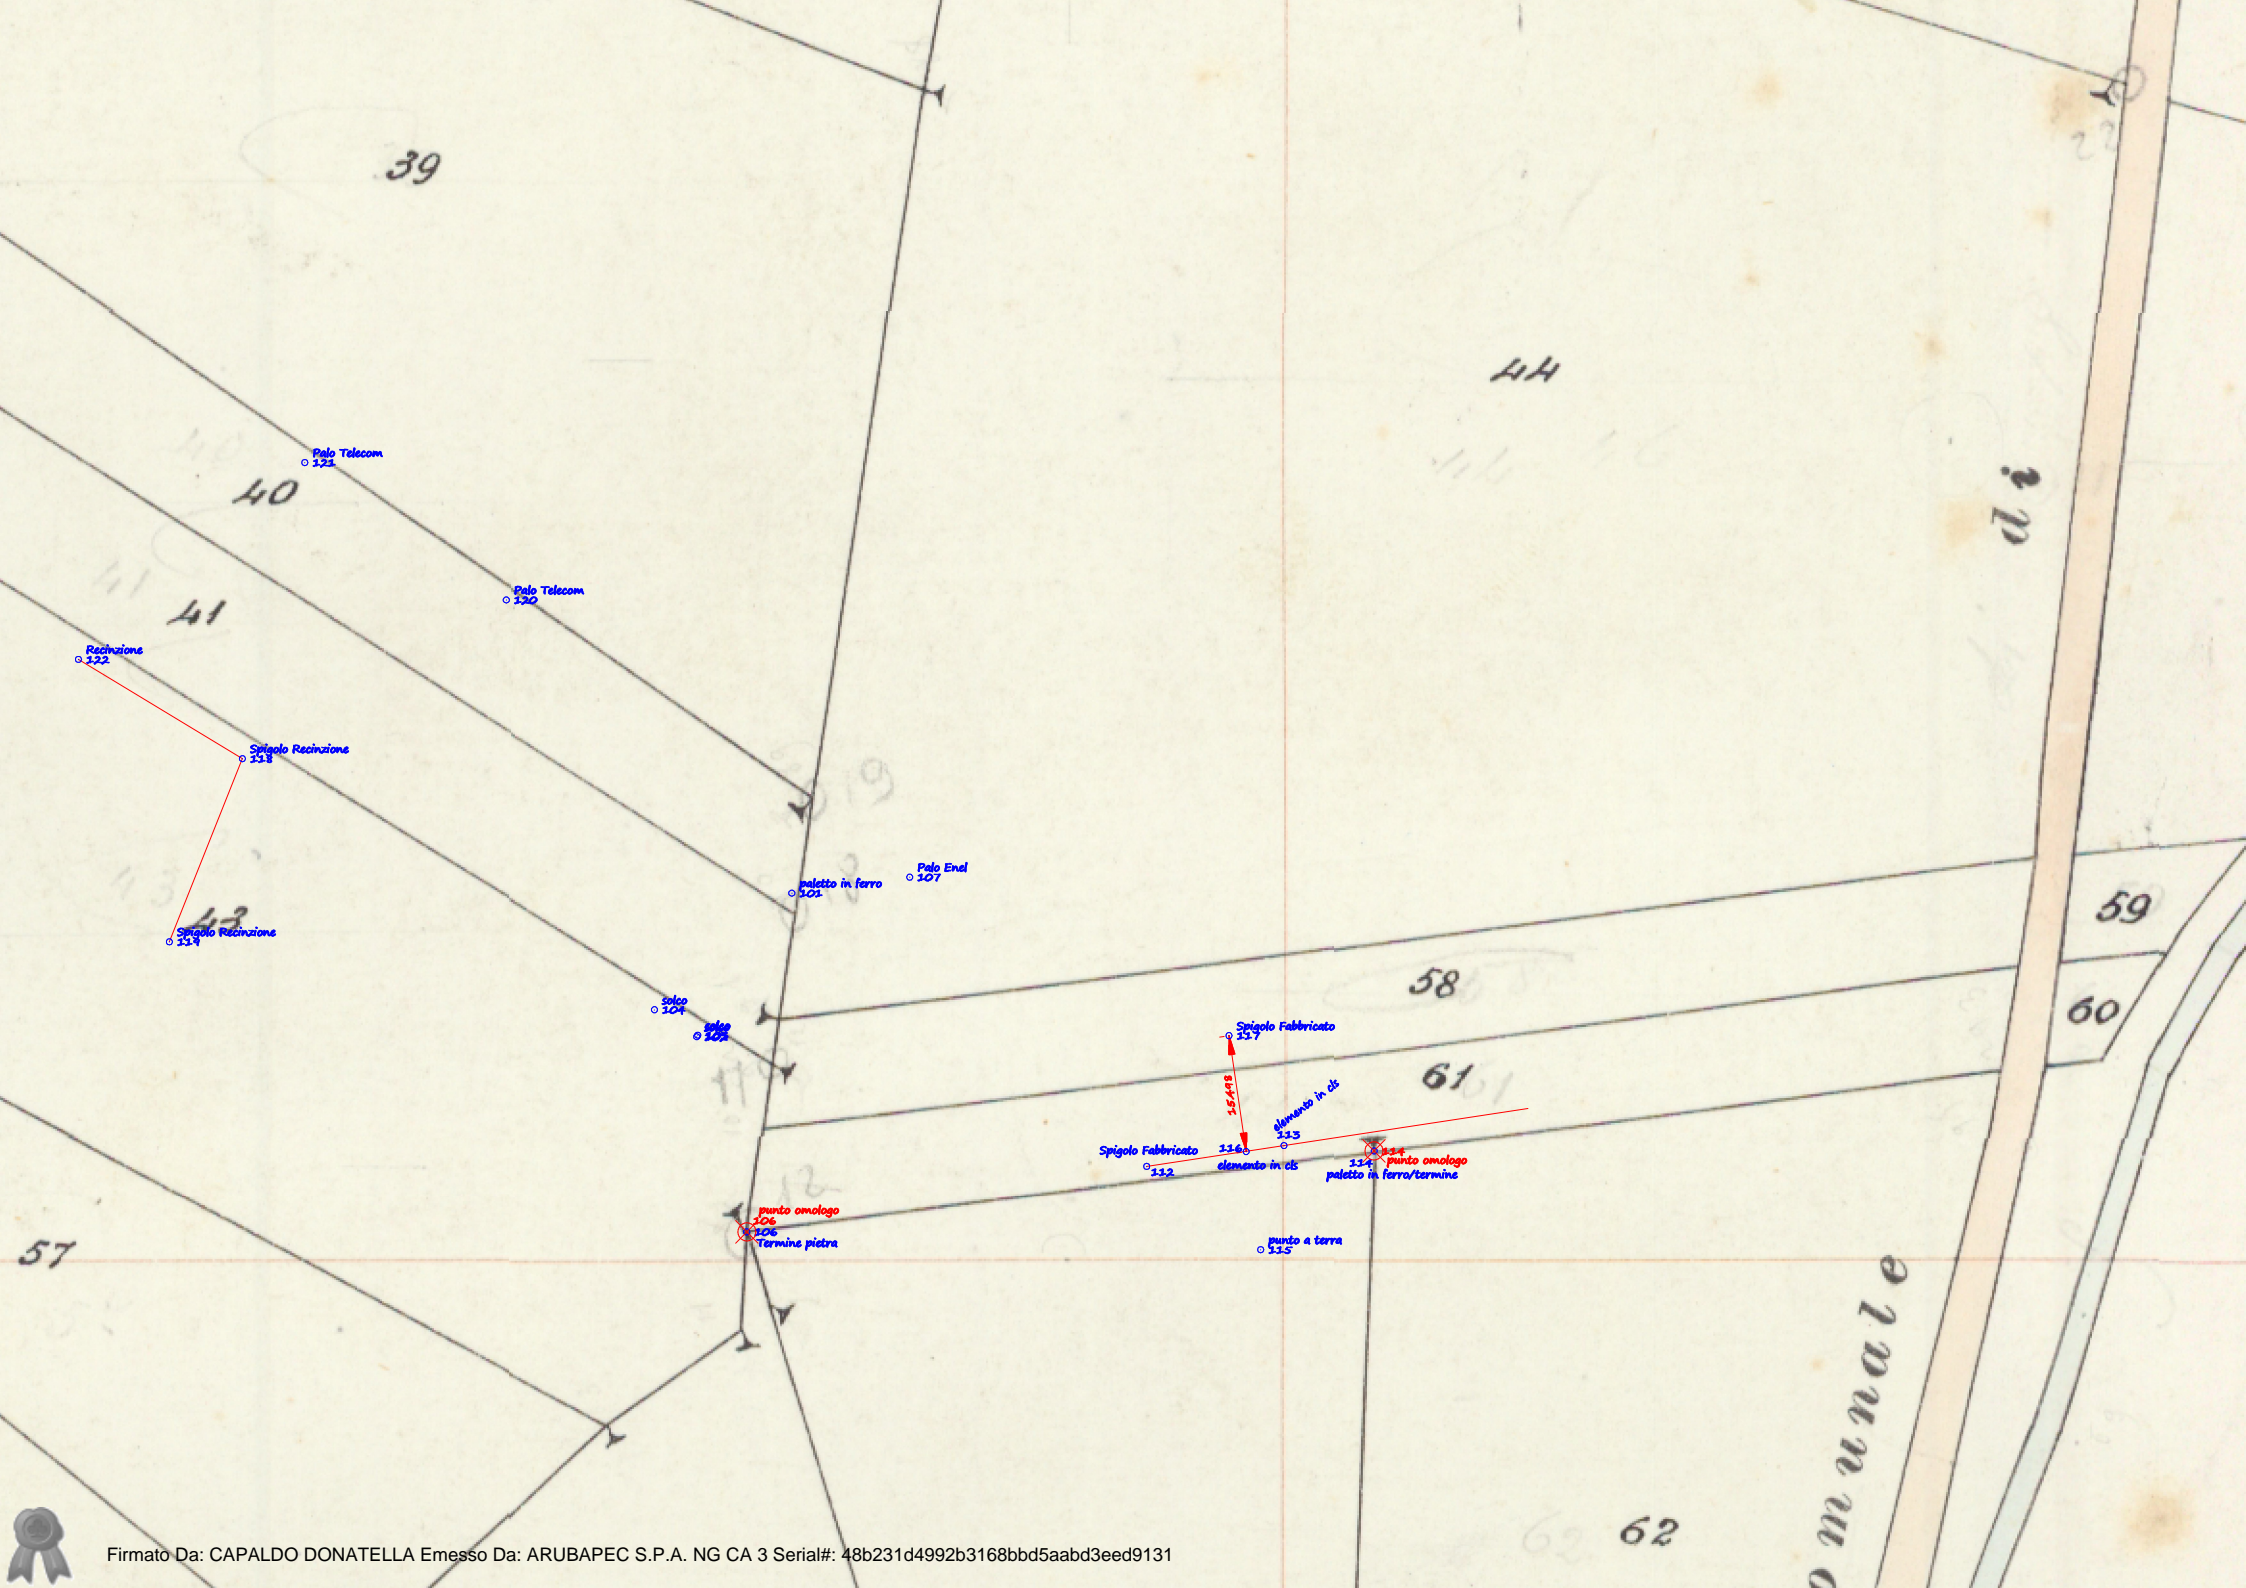
1- su mappa scaricata da Sister dove compare la linea del nuovo frazionamento della particella 44 e di cui si è rilevato il picchetto 101;

In rosso, su entrambi i rilievi, sono riportati numeri denominati PUNTI OMOLOGHI, cioè i punti che sono coincidenti con quelli rilevati. Più i due punti, rosso e blu, sono coincidenti e più attendibile risulta la mappa con il rilievo. Maggiore attendibilità si riscontra con il rilievo sovrapposto alla mappa d'impianto.

Con i dati acquisiti in campagna si è proceduto alla restituzione su carta dei punti rilevati procedendo alla successiva sovrapposizione di quanto rilevato con la mappa catastale. Facendo coincidere gli elementi materializzati sul posto con quelli rappresentati sulla mappa (spigoli di fabbricati, termini, andamento delle colture attualmente in atto), si è riscontrato che il manufatto abusivo delimitato dalla barriera new jersey dista dai confini di proprietà mt. 1,80 e mt.2,60, non a distanza di legge.

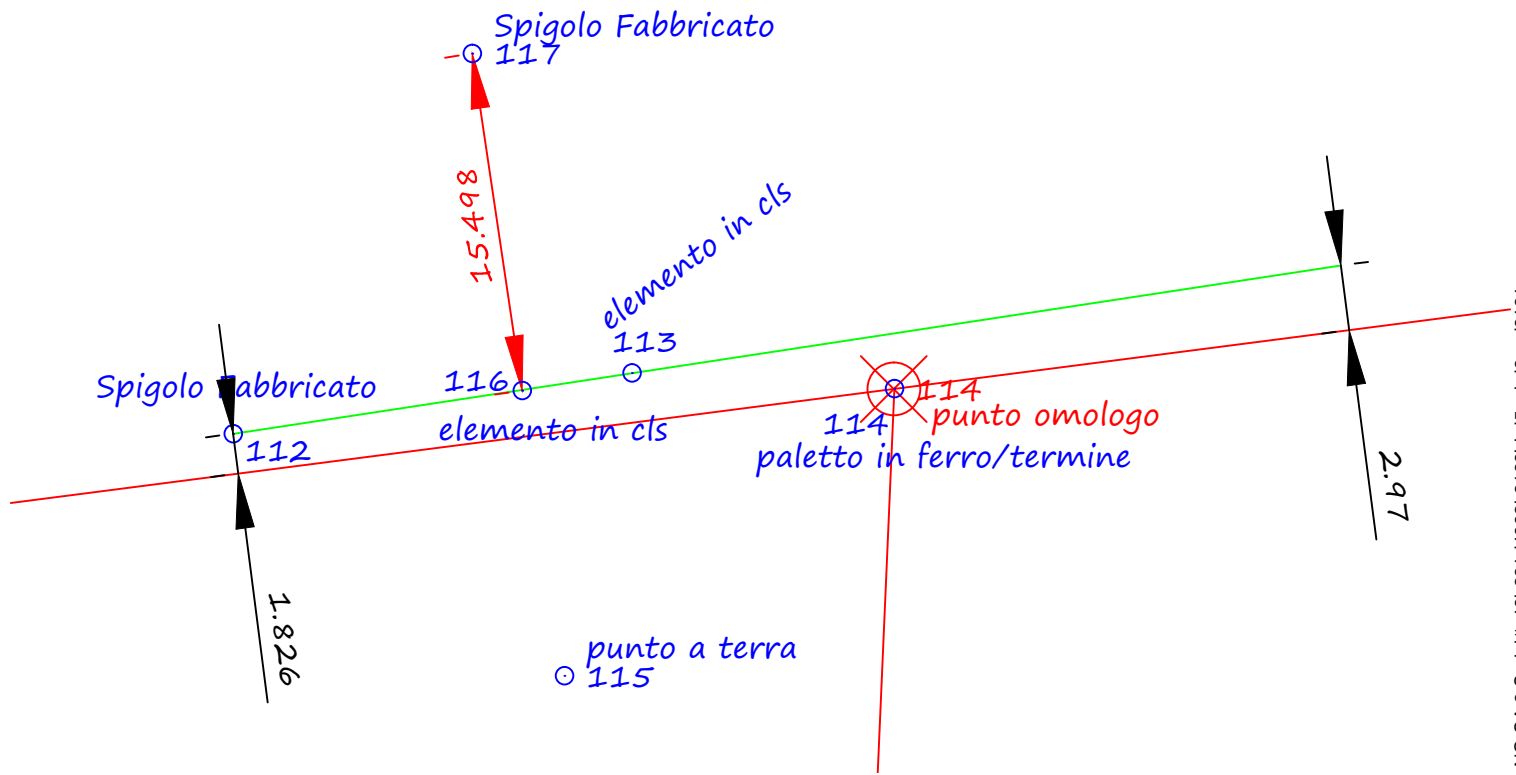
- 1) ril._orient._su_mappa_sister_1-1000
- 2) ril_orient._su_mappa_impianto_1-1000
- 3) rilievo orientato 24.03.2025
- 4) rilievo orientato su imp
- 5) rilievo su foto
