## GIUDIZIO PERITALE

Unità residenziale – loc. Trario – Comune di Compiano (PR)

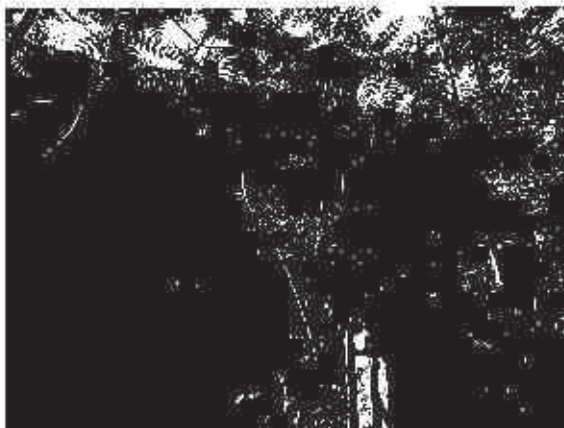
Foto 1 – esterno

Il fabbricato è costituito da struttura portante in muratura, solai costituiti da travi in legno con tavolato in legno e sovrastanti listoni in legno, con finitura esterna in intonaco al civile tinteggiato.

Il tetto di tipologia a capanna costituito da due falde inclinate è stato rifatto in tempi recenti: si nota l'esistenza di un cordolo in cemento sul perimetro delle murature portanti e la realizzazione di pareti in mattoni portanti tipo "doppio uni" sia alla gronda che al colmo facendo presupporre la sopraelevazione del tetto stesso.

C) il tetto è stato rialzato senza autorizzazione edilizia: i materiali utilizzati per gli appoggi delle travi in gronda ed al colmo sono recenti.

Tenuto presente di eventuali spese tecniche, bolli e sanzioni per la sanatoria della sopraelevazione del tetto e la nuova planimetria catastale
