TRIBUNALE DI POTENZA SEZIONE CIVILE
UFFICIO ESECUZIONE IMMOBILIARE

CONSULENZA TECNICA D'UFFICIO
PERIZIA ESTIMATIVA

OGGETTO: Tribunale di Potenza - Ufficio Esecuzione Immobiliare n. 243/1996 RGE promossa

La Piena Proprietà (quota 1/1) dell'alloggio in Potenza (PZ) contrada Marrucaro n.11 (ora Via San Pietro n.13) piano T-1 **foglio 51 part. 1583**, Cat. A/3, classe 5, consistenza 5,5 vani, Superficie Catastale 96 mq, rendita €312,46, confinante con stessa proprietà, con proprietà
altri;

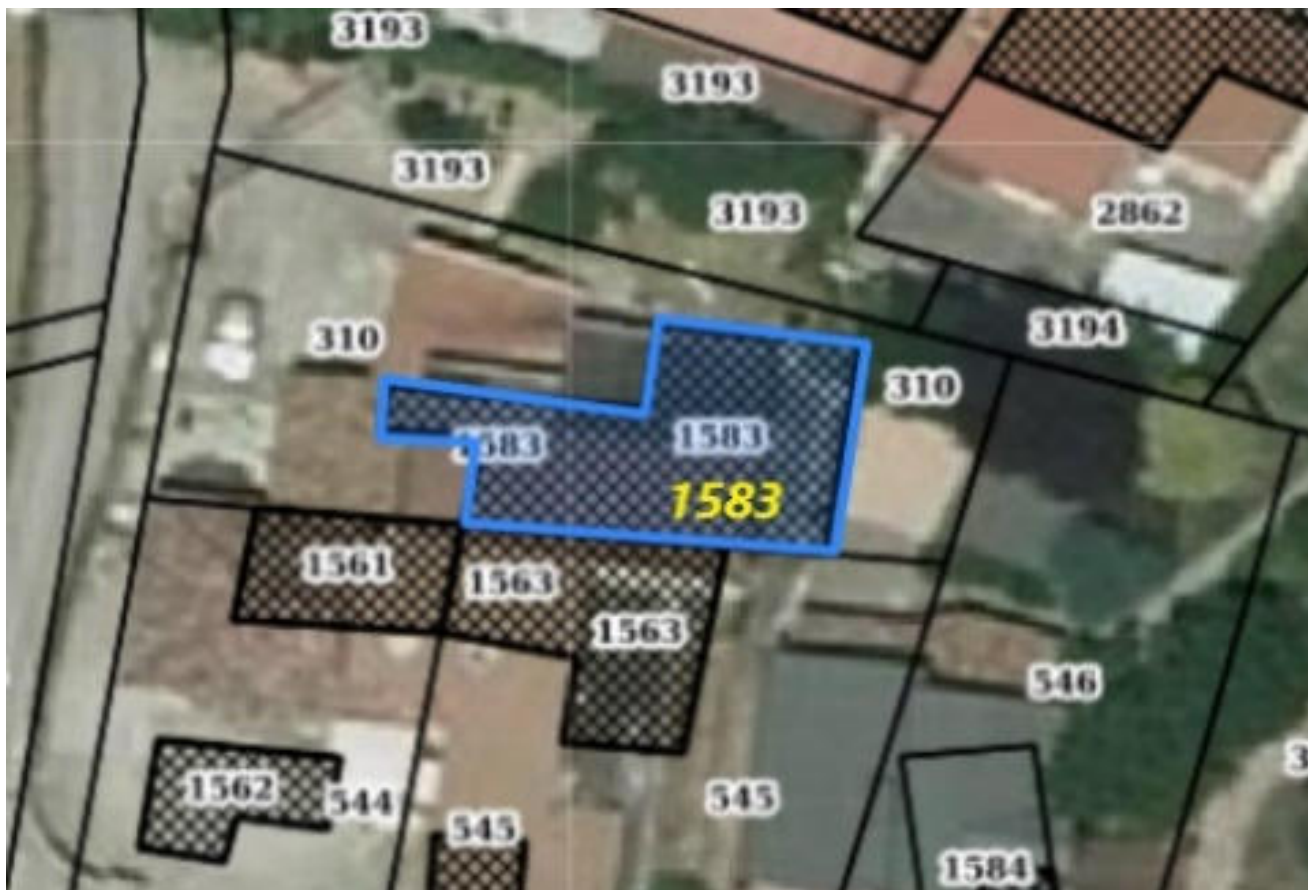
All'uopo si riporta l'esatta individuazione del bene oggetto di pignoramento con la **sovrapposizione delle orto-foto** con la mappa catastale elaborata dalla SOGEI di Potenza (PZ) del cespite sopra descritto.

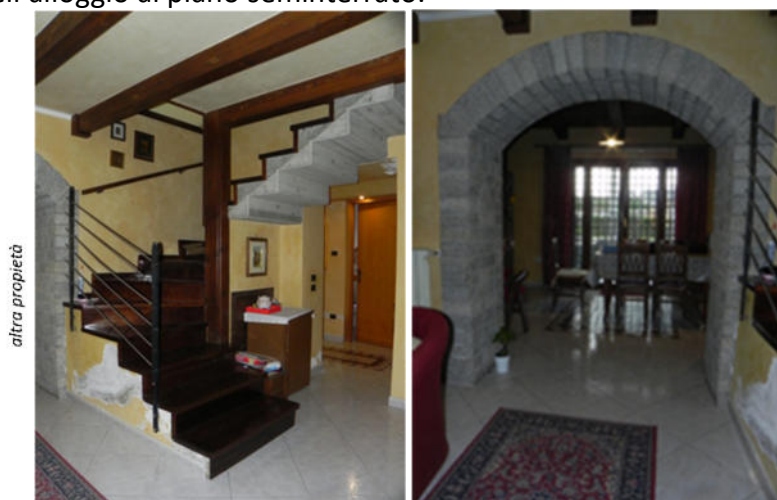
Il piano seminterrato è composto da un soggiorno con scala interna che accede al piano superiore, dalla cucina che ricade parte sul suolo riportato al NCT al foglio 51 part 301 non pignorato; nonché da un ingresso che immette al bagno che ricadono entrambi sul medesimo suolo non pignorato.

Nello schema che segue viene evidenziato in celeste la porzione di fabbricato non censito che ricade sul suolo part. 301 non pignorato, a servizio dell'alloggio al piano seminterrato.

L'alloggio al piano seminterrato si presenta completo di tutte le rifiniture in **buono stato di conservazione e manutenzione**, dotato dell'impianto idrico, fognario, elettrico e gas metano collegati alla rete pubblica.

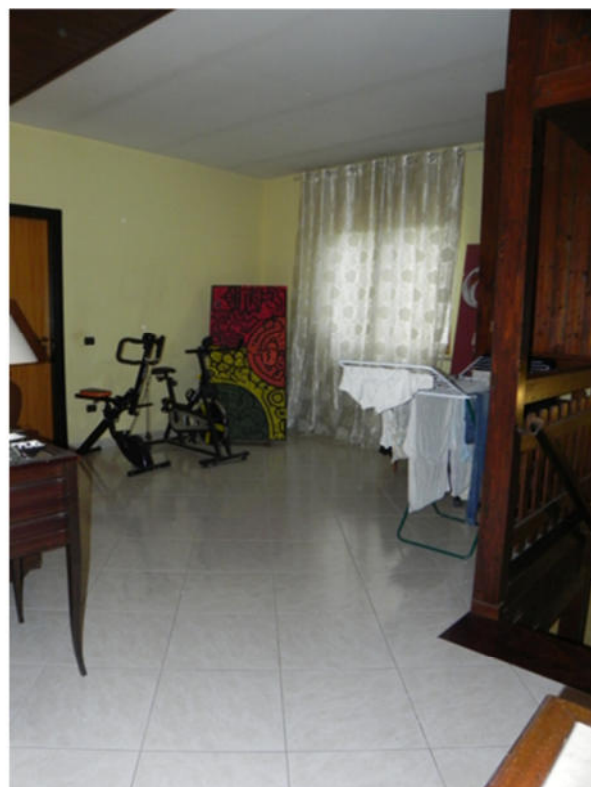
Il piano primo è composto da una camera/salotto che accede a due camere e un bagno, nonché da un ripostiglio e da un terrazzo quest'ultimi (ripostiglio e terrazzo) ricadono sul suolo part. 301 non pignorato, e inoltre accede alla proprietà di terzi tramite un disimpegno che immette al locale sottotetto di dove è stato ricavato una camera e un bagno.

Nello schema che segue viene evidenziato in celeste il terrazzo non censito che ricade sul suolo part. 301 non pignorato, nonché in giallo la parte di proprietà di terzi.

L'alloggio al piano primo si presenta completo di tutte le rifiniture in **buono stato di conservazione e manutenzione**, dotato dell'impianto idrico, fognario, elettrico e gas collegati al piano sottostante.

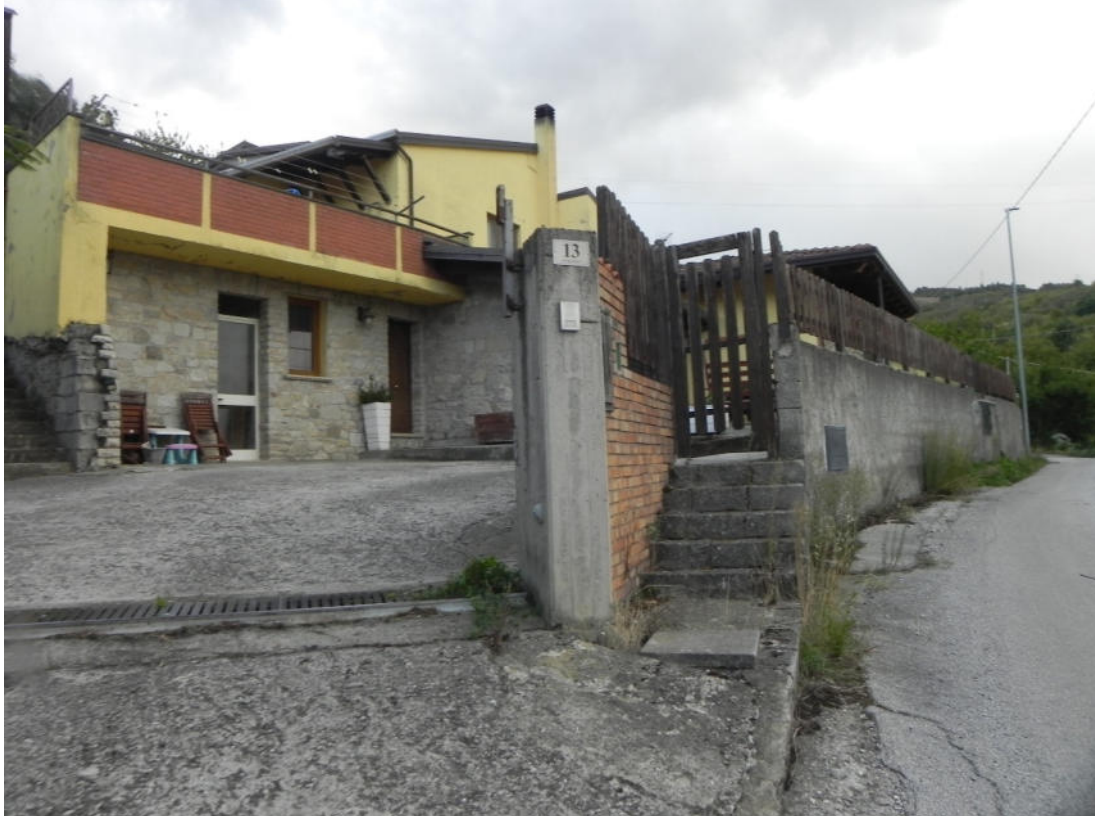
In considerazione si evidenzia che **l'alloggio in Potenza foglio 51 part 1583 è intercluso.**

Si precisa, altresì, che l'area circostante al fabbricato che accede alla strada pubblica, non pignorata, viene riportata al NCT foglio 51 part.310 con una superficie complessiva di 246 mq.

I costi per la separazione fisica dell'alloggio censito al NCEU di Potenza (PZ) **foglio 51 part. 1583**, Cat. A/3, con gli ambienti non pignorati sono stimabili per un importo di **€ 15.000**

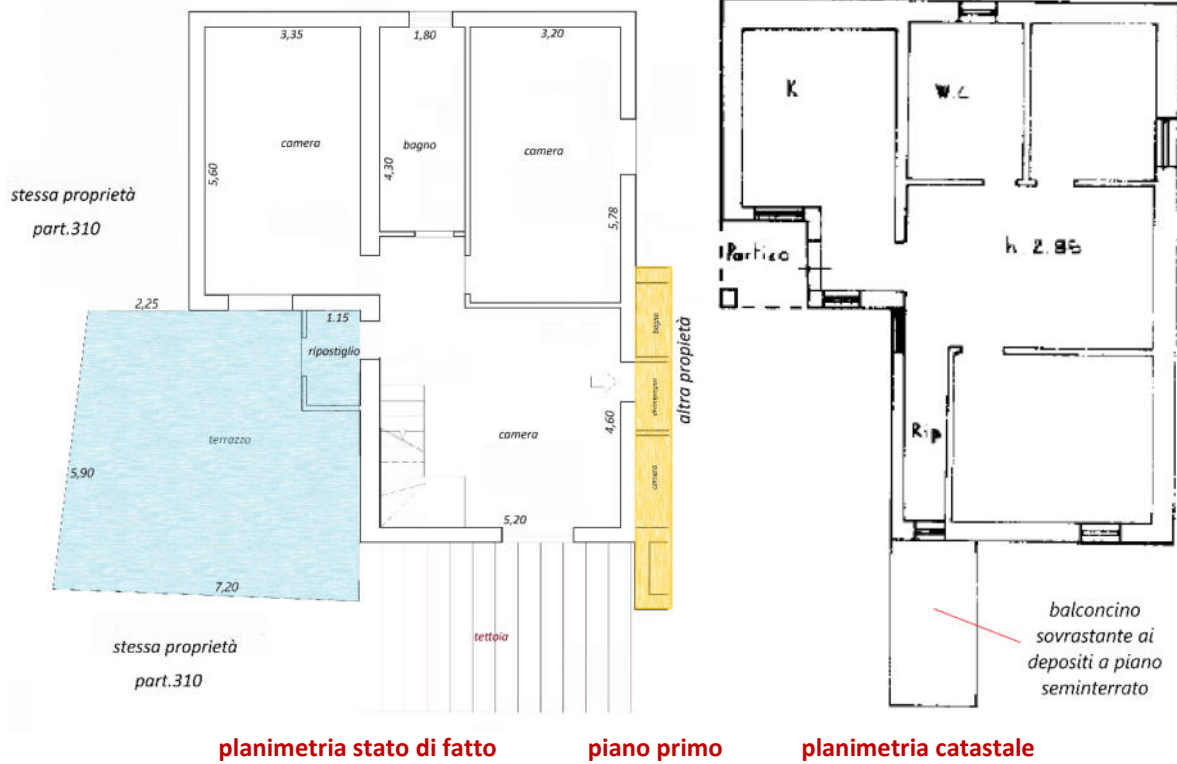
piano primo

planimetria stato di fatto

planimetria catastale

In merito si evidenzia che il ripostiglio e il terrazzo accessibile da ripostiglio e dalla camera da letto ricadono sul suolo part. 310 non pignorato (evidenziato in azzurro)

I costi per l'adeguamento dello stato dei luoghi alle planimetrie catastali sono stimabili per un importo di **€ 2.000,00**.

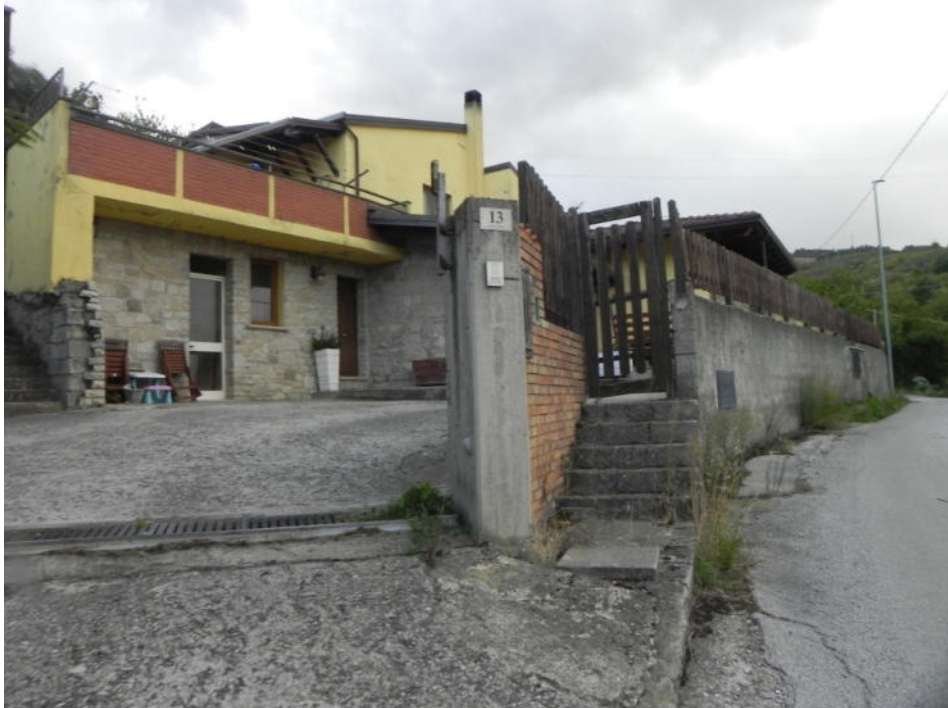
Piazzale antistante al piano seminterrato

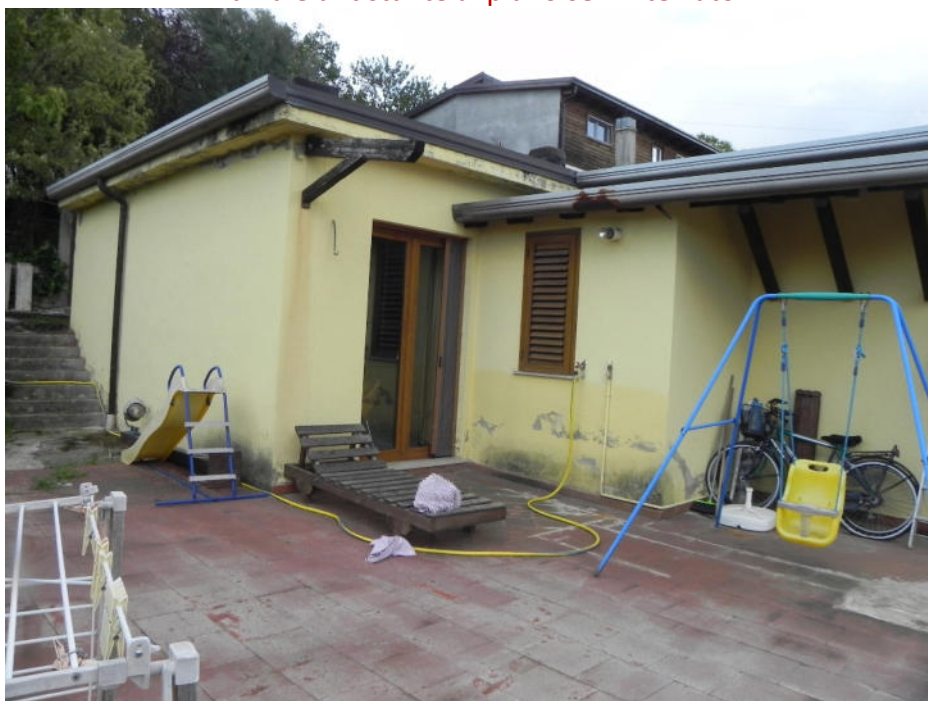
Terrazzo antistante al piano primo
