Tribunale di Venezia  
Giudice  
Dott. Diletta Maria GRISANTI  
R.G. 4814/2023

Dopo aver condotto un sopralluogo presso l'immobile, sito in via Provinciale Sud 6/a a Cazzago di Pianiga (VE), in data 27 marzo 2024, ha dato inizio alle operazioni peritali.

## Identificazione del bene

Appartamento sito al piano terra di una palazzina di 4 piani fuori terra, all'interno di un complesso residenziale di 3 fabbricati. L'appartamento in oggetto si trova al piano terra del fabbricato C.

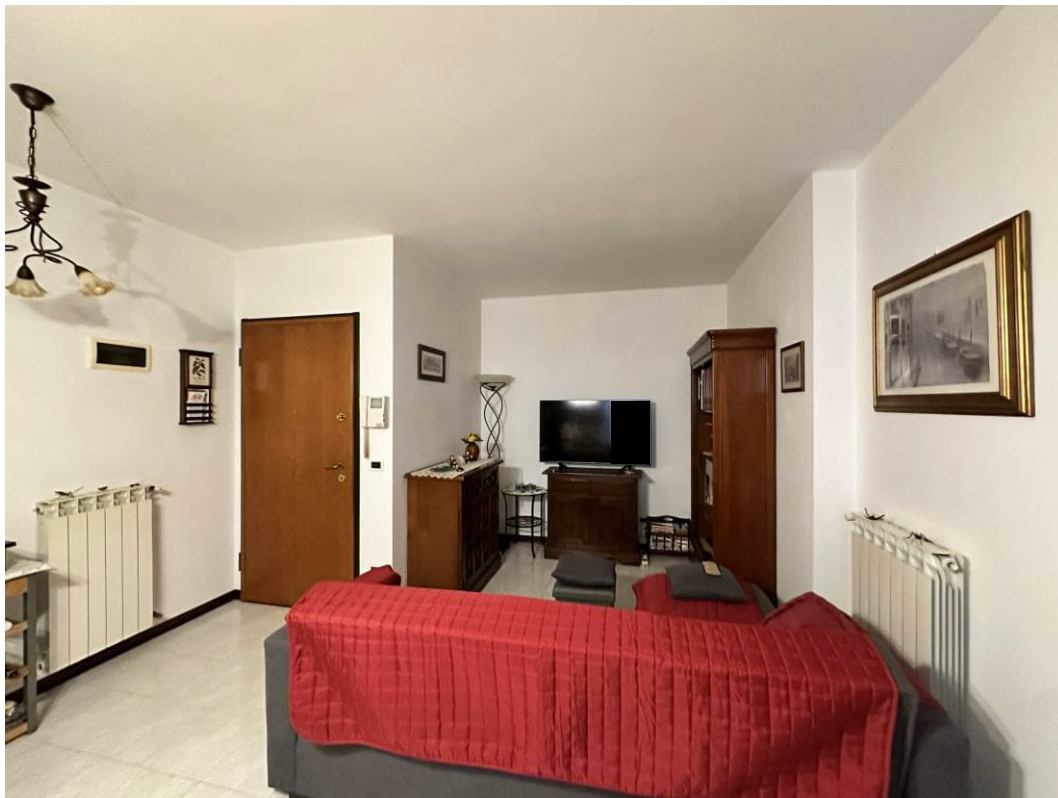
Foto 1 - Salotto

I pavimenti delle camere sono in parquet, mentre il resto degli ambienti è in gres. Le finestre sono in legno con vetrocamera ed oscuri in legno. Foto 1-2-3-4-5-6-7

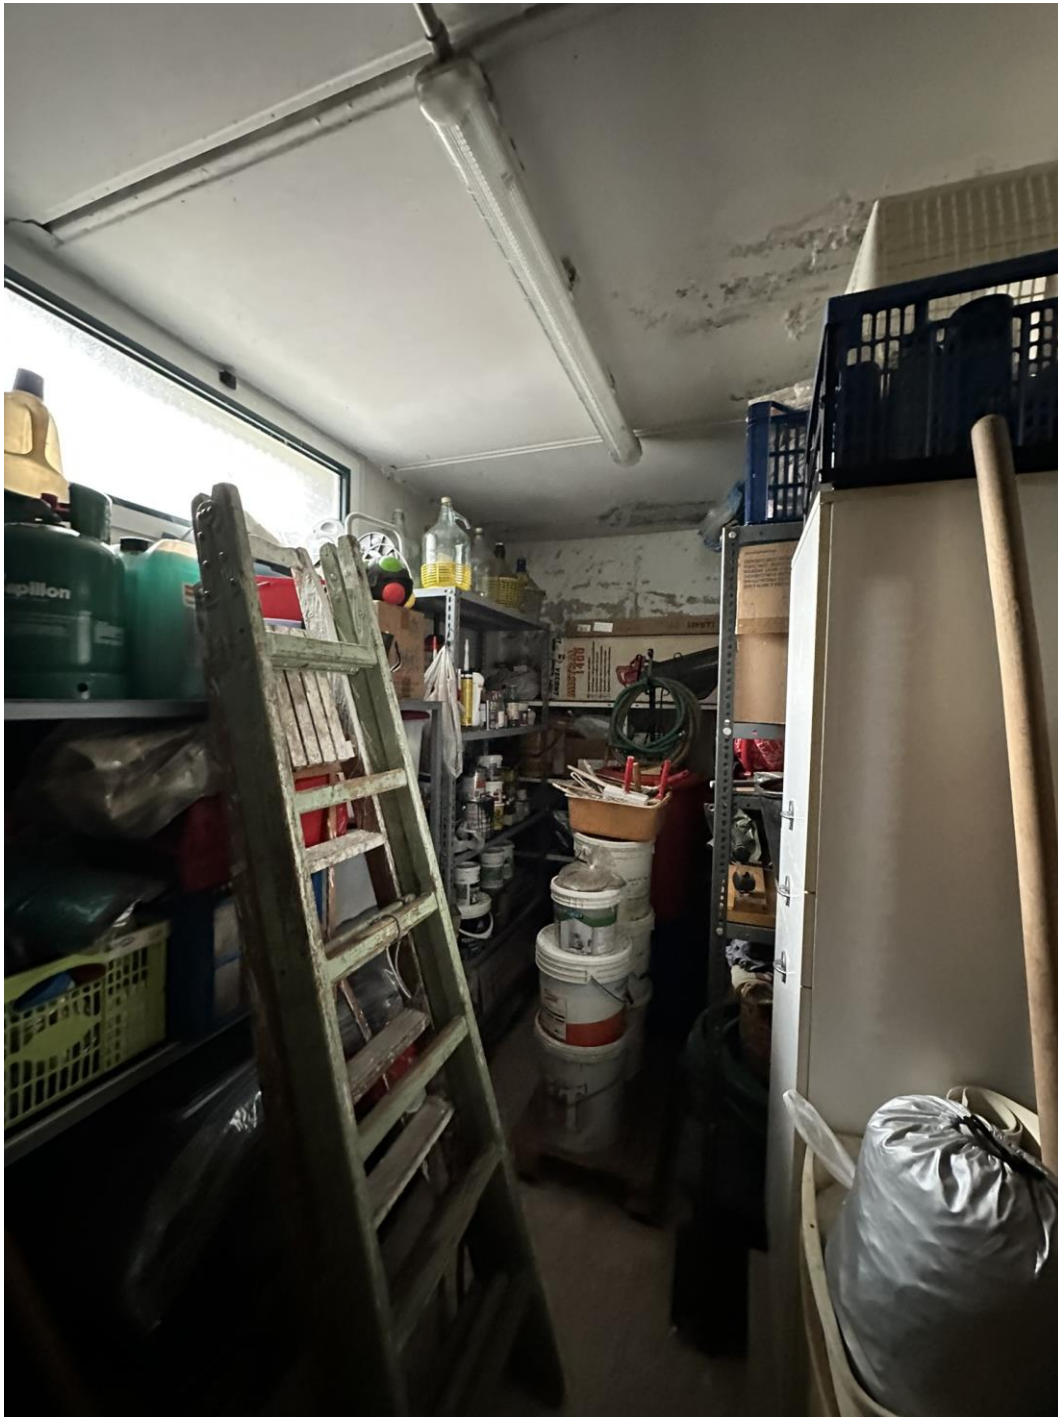
Foto 8 – Magazzino garage

Il garage interrato, risulta realizzato in difformità alla Concessione edilizia n° 2288/1999, ed alla planimetria catastale, in quanto in corrispondenza del pilastro interno al garage, è stato realizzato un muro creando un ulteriore vano accessibile con porta metallica (porte tipo REI senza guarnizioni). Foto 7-8-9

Il garage interrato, dotato di basculante, ha finiture di parete in mattoni in "leca" faccia a vista e cemento, e pavimentazioni in gres grigio la zona auto e gres beige il magazzino. Foto 8-9-10

L'esistenza di tale vano comporta la necessità di sanare la difformità:

- presso il comune, mediante Cila edilizia;
- presso l'agenzia delle entrate (catasto) mediante DOCFA;
- presso il Comando dei Vigili del fuoco di Venezia, mediante la verifica del grado di rischio aggiuntivo, dovuto alla presenza di un magazzino non approvato.
