**TRIBUNALE DI SANTA MARIA CAPUA VETERE**  
**UFFICIO ESECUZIONI IMMOBILIARI**

ESPROPRIAZIONE IMMOBILIARE  
R.G.E. ...OMISSIS...

RELAZIONE DI STIMA  
COPIA ANONIMA

## RELAZIONE DI CONSULENZA TECNICA D'UFFICIO

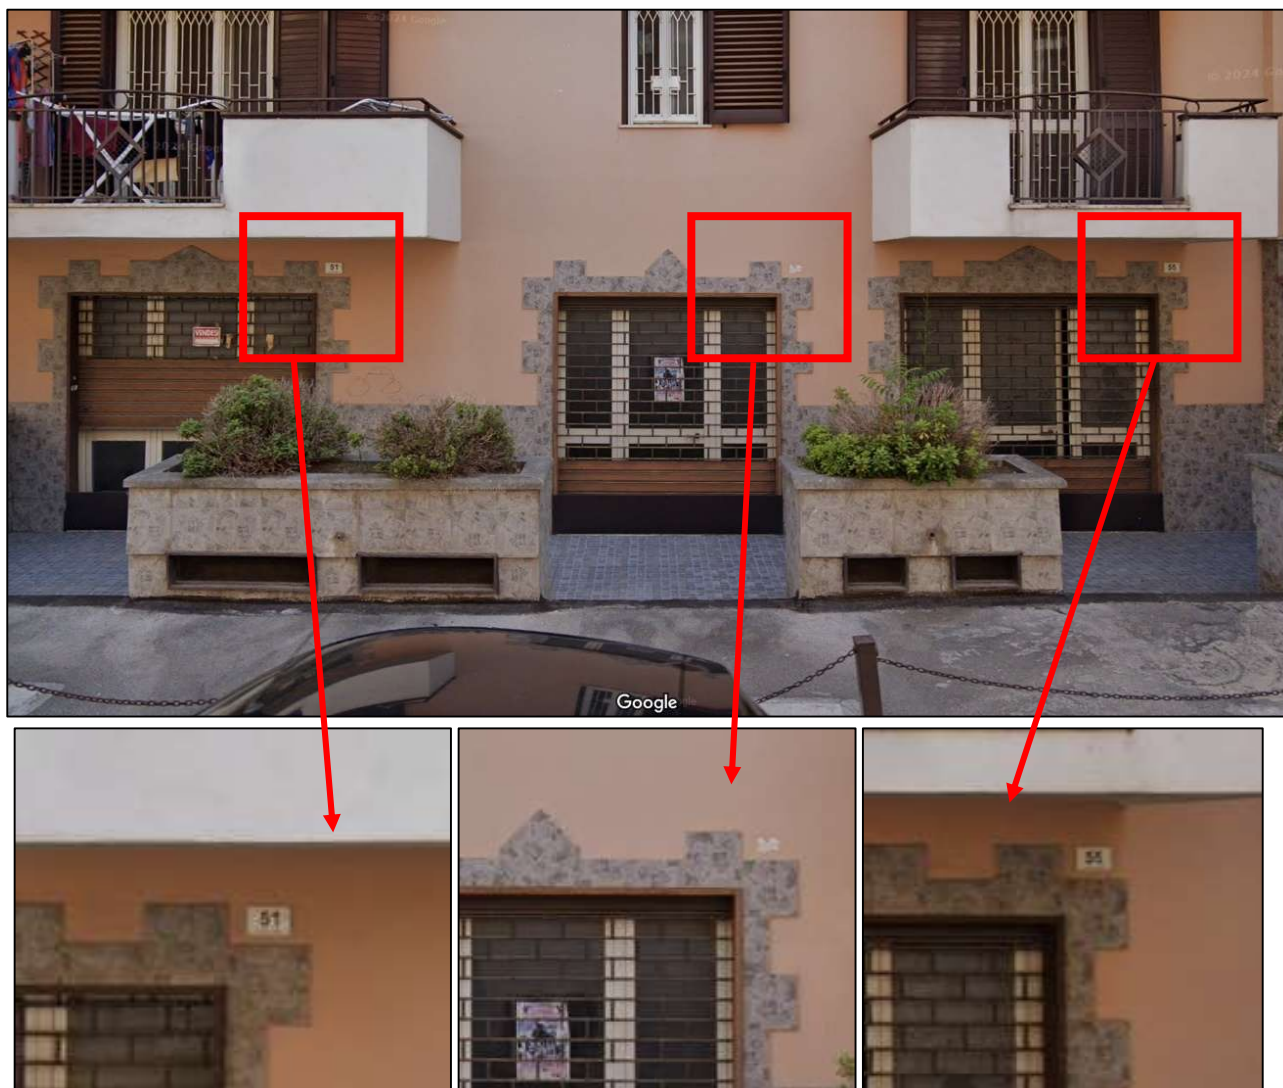
- i tre numeri civici posti sopra i tre portoni di accesso all'immobile identificato al subalterno n. 3 (civici 51 – 53 e 55);

*Civici 51 – 53 (non visibile) - 55 (Accesso al sub. 3)*

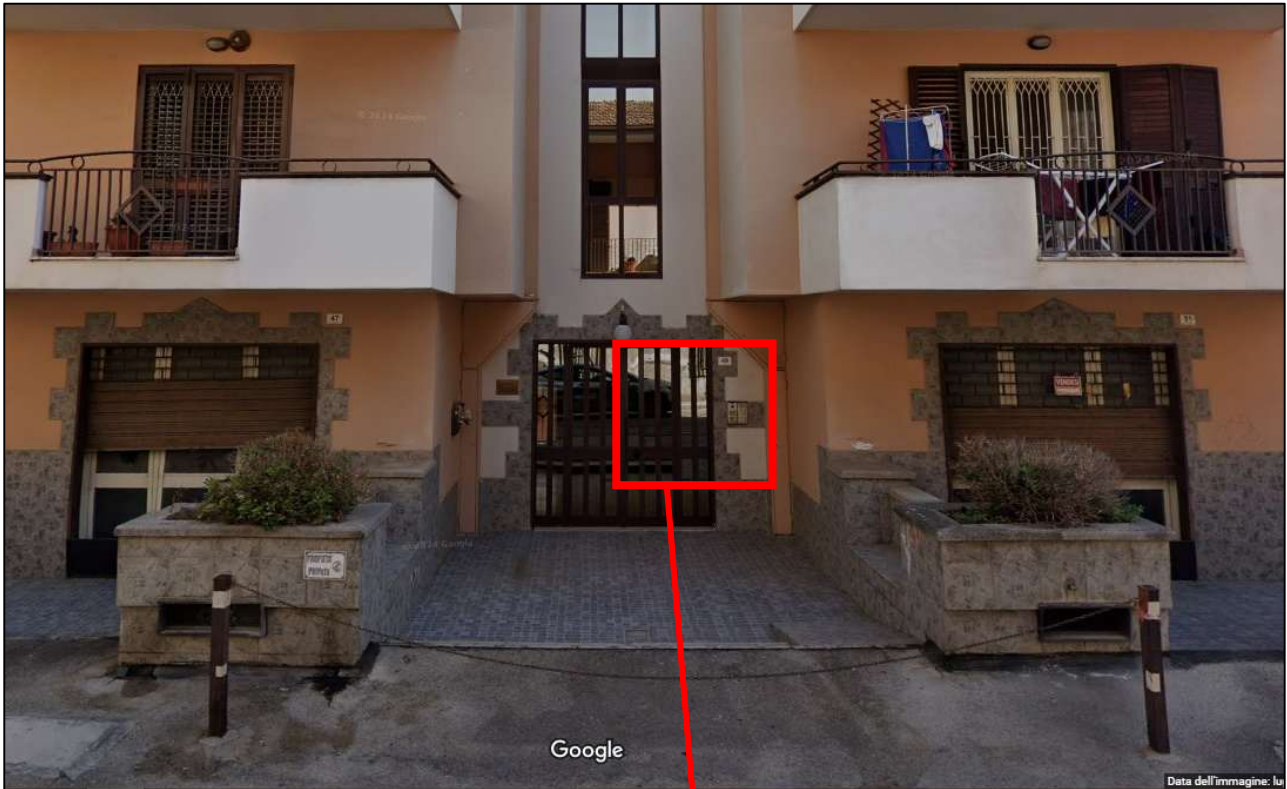
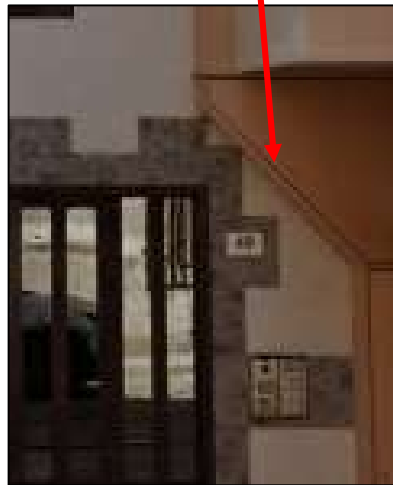
- il numero civico 49 posto sopra al portone di accesso al fabbricato nel quale insistono gli immobili pignorati, il quale vano scala garantisce l'accesso al sub. n. 32.

*Civico 49 (Accesso per il sub. n. 32)*

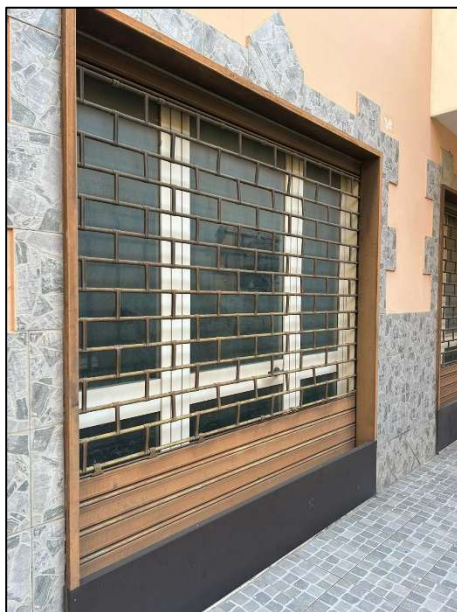
L'accesso all'unità è garantito da tre portoni esterni, posti su strada, in via Palmiro Togliatti, che come già precisato in precedenza, portano i civici 51 – 53 e 55. Si precisa che l'immobile si trova sottoposto di due gradini rispetto alla quota stradale, dunque di circa 30 cm, e che i suddetti gradini sono intervallati da fioriere lungo tutto il perimetro dell'area esterna di pertinenza. Come meglio specificato nel quesito 6, tuttavia, per tutta la parte esterna confinante con Via Palmiro Togliatti (ex via Avezzana), è stato previsto il ripristino dello stato dei luoghi come da progetto approvato con voltura, variante finale e assestamento alla C.E. n. ...OMISSIS...per la costruzione di un fabbricato per c.a. alla via Avezzana n. ...OMISSIS...del ...OMISSIS....

**GRADINI PRIMA  
DELL'INGRESSO**

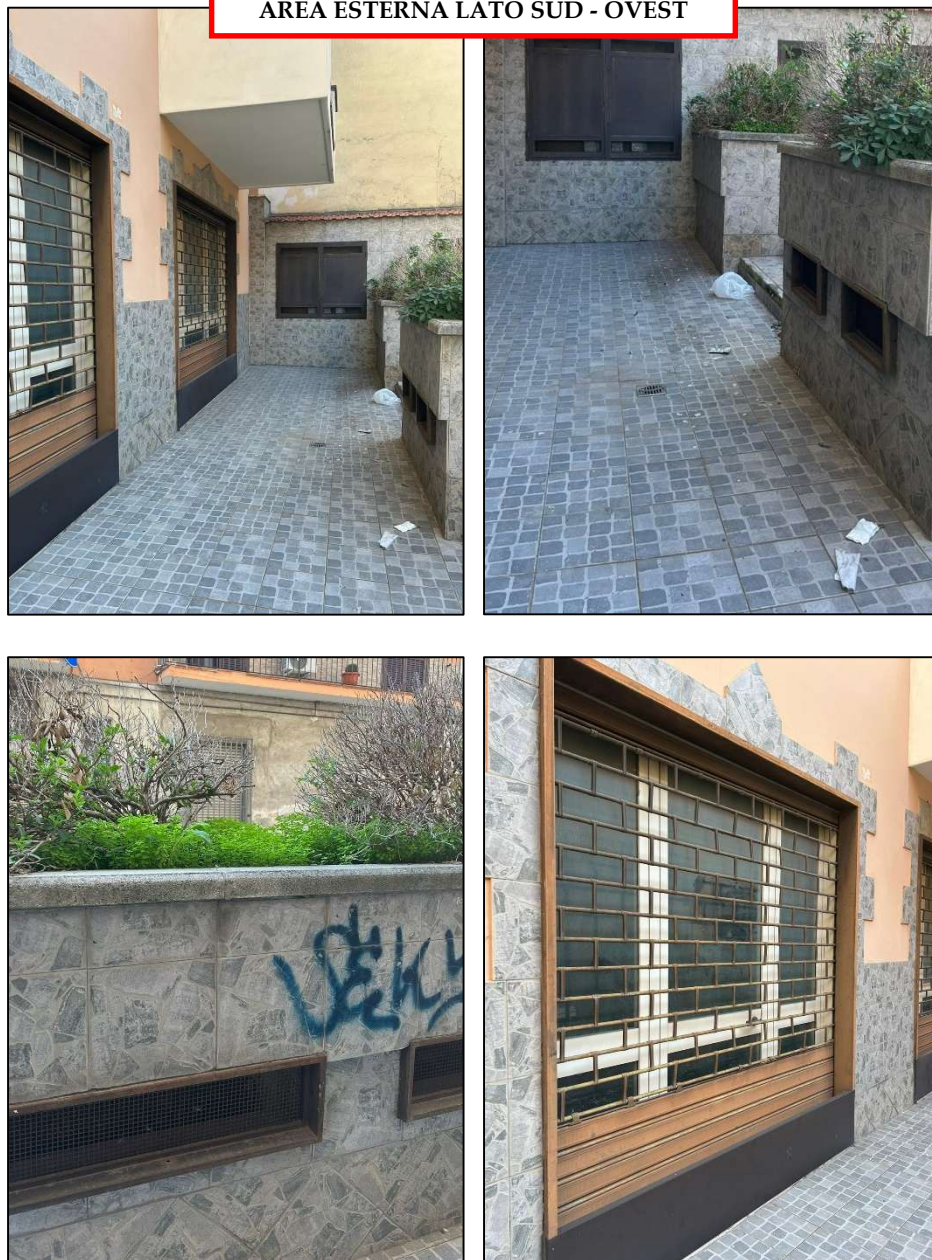
AREA ESTERNA LATO SUD - OVEST

- L'area esterna posta sul lato Sud – Ovest, di forma rettangolare e adiacente la strada Via Palmiro Togliatti, presenta una pavimentazione in piastrelle quadrate di colore grigio effetto "sanpietrini". La facciata, per metà altezza, è rivestita con piastrelle di colore grigio effetto pietra, le quali sono poste anche intorno ai portoni di ingresso, come cornice. L'altra metà facciata è in pittura da esterno di colore arancio chiaro. Le stesse piastrelle rivestono anche le quattro fioriere poste su strada e i gradini che portano dalla strada, alla corte esclusiva. La sommità delle fioriere è in pietra tipo porfido di colore grigio scuro.

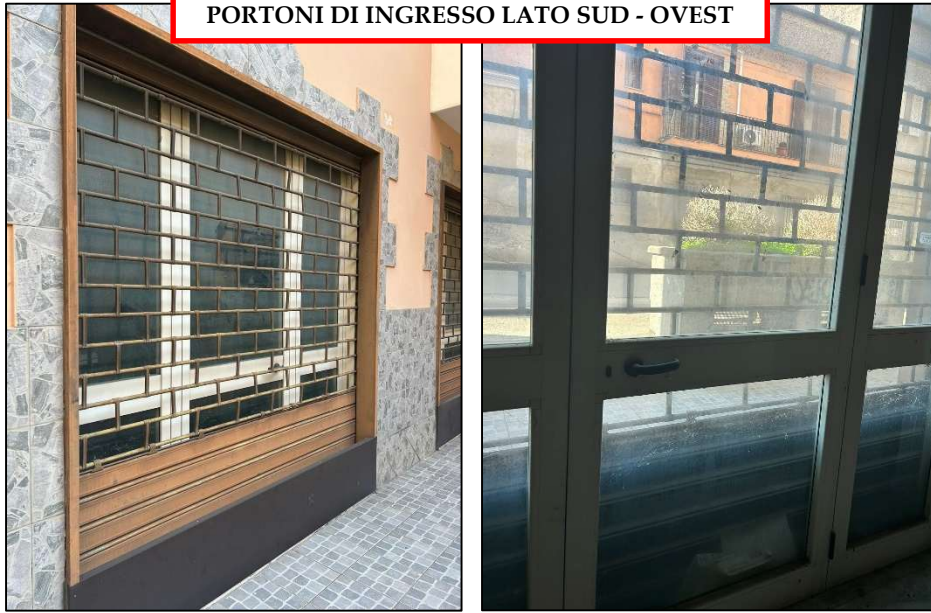
**PORTONI DI INGRESSO LATO SUD - OVEST**

- I tre portoni di ingresso all'immobile, in alluminio bianco e vetro, presentano delle inferriate blindate esterne di colore marrone e paratie anti-allagamento in alluminio nero e portano direttamente al grande ambiente interno.

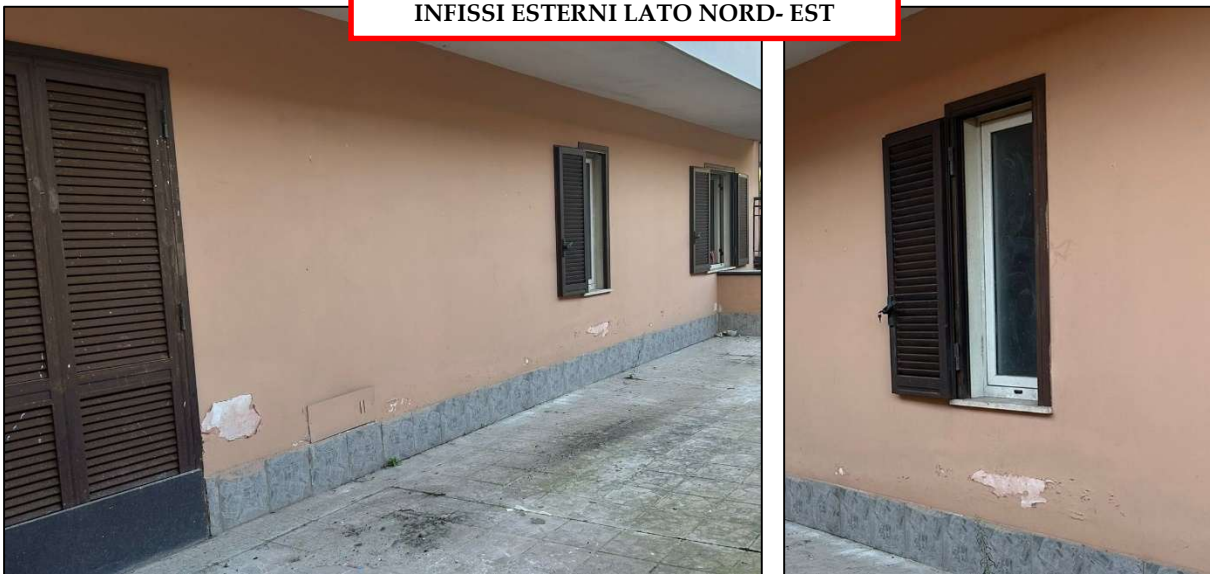
**INFISSI ESTERNI LATO NORD- EST**

- Sul lato Nord-Est sono presenti due finestre in alluminio bianco e una porta finestra in alluminio bianco, che affacciano sul terrazzo ad uso esclusivo. Le suddette aperture presentano napoletane esterne in ferro marrone, e paratie antiallagamento in alluminio nero.

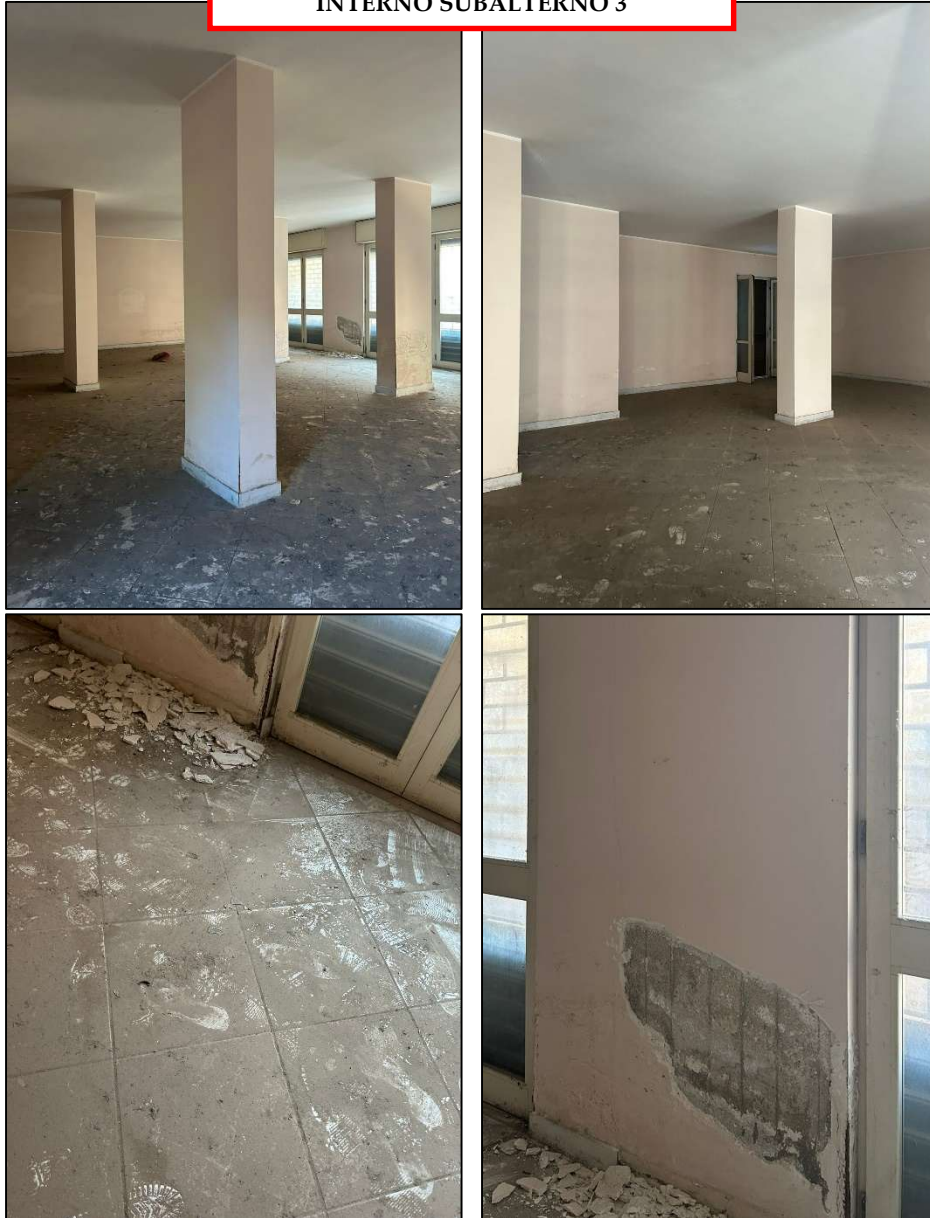
INTERNO SUBALTERNO 3

- Per quanto riguarda l'interno dell'immobile, esso consiste in un ampio locale di forma rettangolare, con quattro pilastri a vista, di dimensioni 32 cm x 84 cm. Si presenta ben illuminato dalle tre grandi aperture su strada e dalla finestra e porta finestra, poste sul lato Nord. La pavimentazione è in piastrelle quadrate di colore

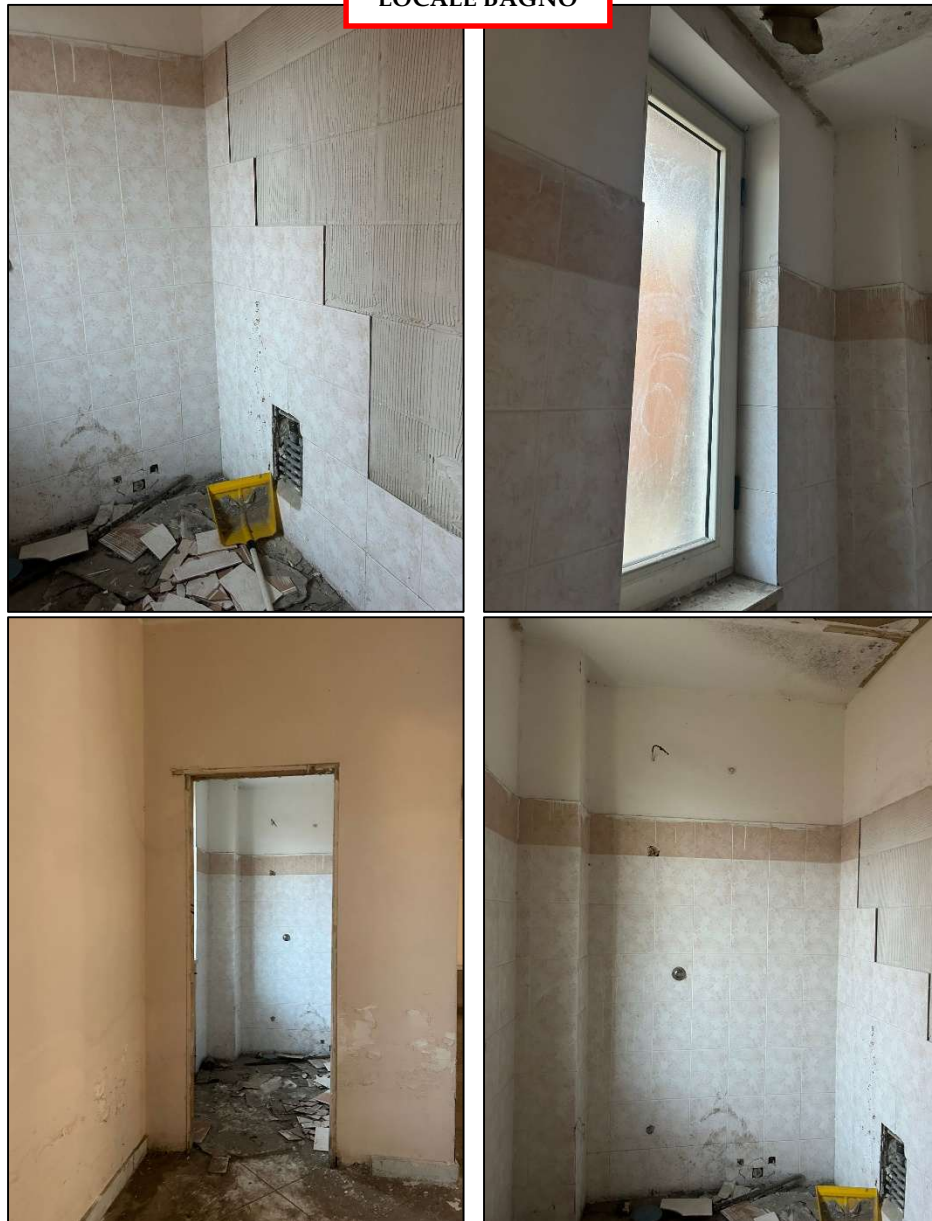
**LOCALE BAGNO**

- Il locale bagno si presenta di forma rettangolare e illuminato da una finestra posta sul lato Nord – Est dell’immobile, che affaccia nel terrazzo ad uso esclusivo. Il locale è sprovvisto sia di sanitari che di porta di accesso (è presente solo il controtelaio in legno) e presenta delle piastrelle di colore rosa chiaro con fascia più scura in sommità, fatta eccezione per la parete posta a Sud, che ne risulta sprovvista.

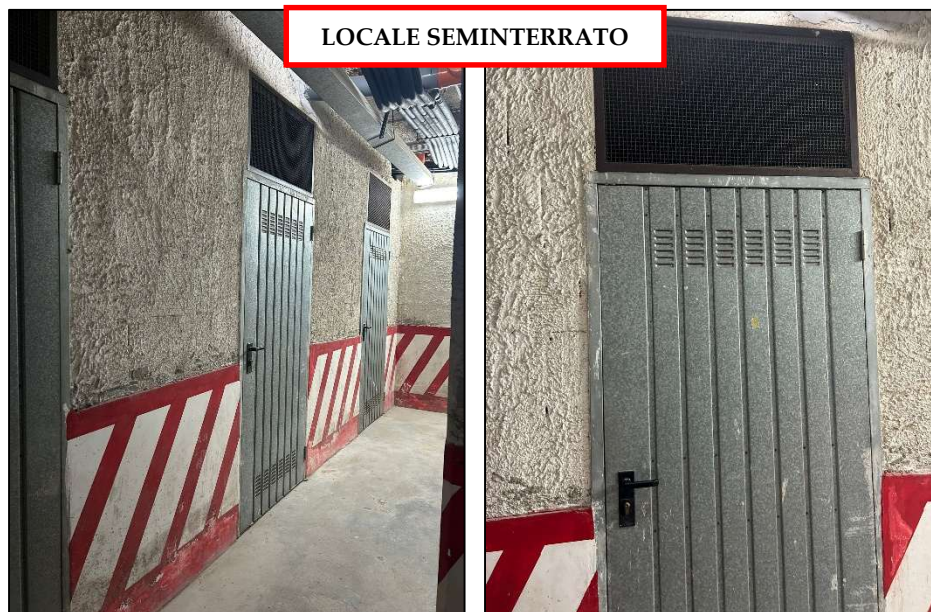
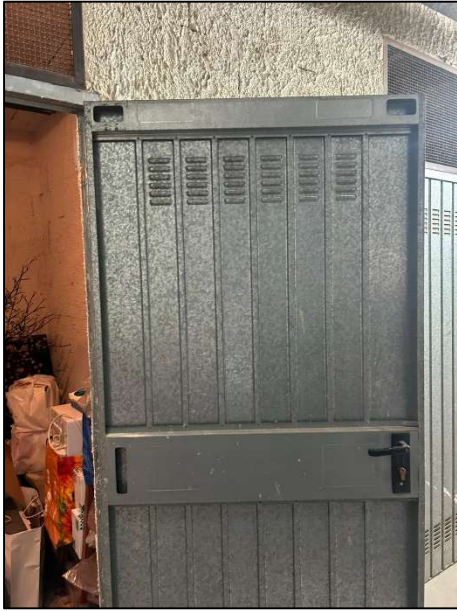
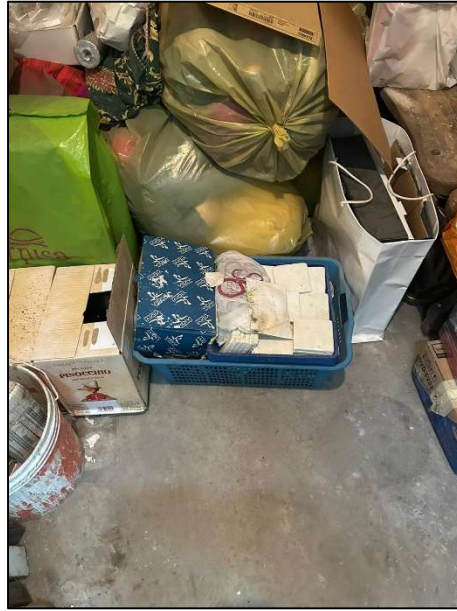
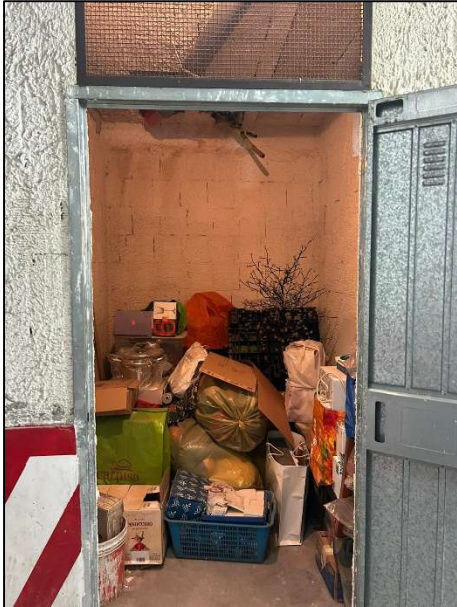
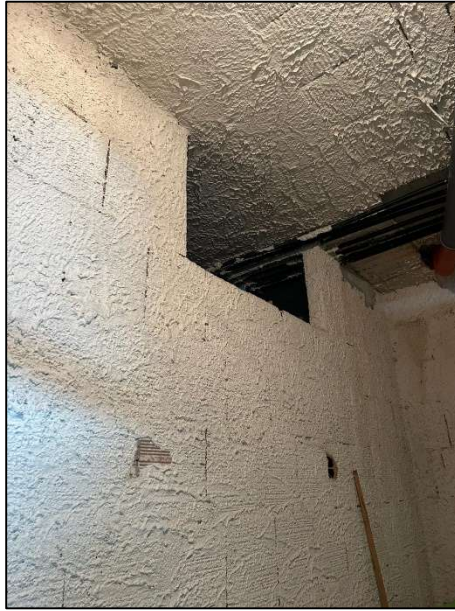
L'immobile di cui al sub 32, di forma rettangolare, presenta una pavimentazione in cemento e pareti in Siporex che, così come il soffitto, si presentano allo stato grezzo. La porta di accesso è in ferro, con serratura, e al di sopra di essa è presente un'apertura con rete metallica.

Come già precisato, al subalterno n. 32 si accede sia tramite il portone di accesso al fabbricato, identificato al civico 49, che conduce alla rampa di scale che porta al piano seminterrato, sia dalla rampa carrabile esterna, identificate entrambe con il subalterno n. 1 "bene comune non censibile". Si riportano alcune foto scattate in occasione dell'accesso.

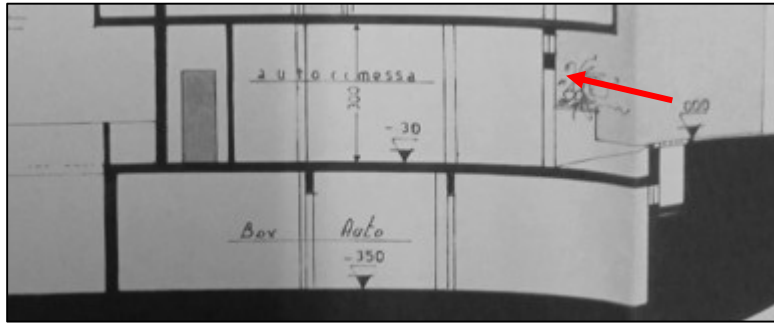
*Stralcio sezione - allegata al Progetto variante di assestamento (alla C.E. n. ...OMISSIS... del ...OMISSIS...), approvato dal Comune di Santa Maria Capua Vetere con nota n. ...OMISSIS... del ...OMISSIS... e concesso con Voltura, variante finale e assestamento alla C.E. n. ...OMISSIS... per la costruzione di un fabbricato per c.a. alla via Avezzana n...OMISSIS... del ...OMISSIS...*
