TRIBUNALE DI NOCERA INFERIORE
I SEZIONE CIVILE
UFFICIO ESPROPRIAZIONI IMMOBILIARI

Procedura esecutiva N. 142/2024 del R.G.E.

- Mercato San Severino (SA) – via Largo Lampranti n. 13 – fraz. S. Angelo;
- Catasto Fabbricati ⇒ foglio 16, particelle graffate 296 sub 24 e 300 sub 9

RELAZIONE DI CONSULENZA TECNICA

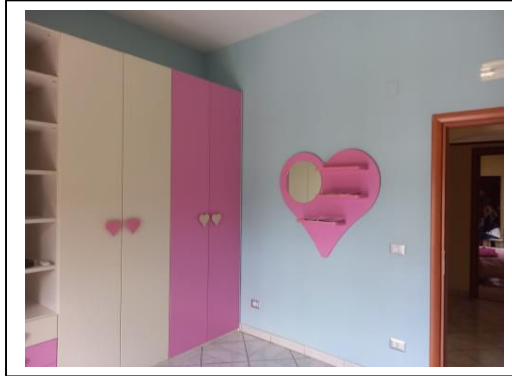
Appartamento piano primo - fg. 16 p.lle graffate 296 sub 24 e 300 sub 9

L'appartamento oggetto di valutazione è ubicato al primo piano dello stabile.

L'u.i. in esame (**vedere ALL. 2 - elaborato grafico N. 2; vedere ALL. 3 - foto da n. 7 a n. 24**) è identificata nel N.C.E.U. di Mercato San Severino al **foglio n. 16 con la particella n. 296 sub 24, graffata con la p.lla 300 sub 9**, zona cens. 2, cat. A/4, cl. 2, vani 4, R.C. = €

90,90, trae accesso dalla scala che si diparte dal cortile interno attraversando successivamente un terrazzo in comune con aliena proprietà, si disimpegna in tre vani ed accessori (ingresso, cucina, corridoio disimpegno, ripostiglio e w.c.), sviluppa una superficie utile interna pari a circa mq 70, ha annessa una balconata prospettante sui fronti sud ed ovest con superficie non residenziale pari a mq 27,50, ha altezze diversificate nei vari ambienti variabili da m 2,50 a m 3,65.

Il bene sopra descritto si presenta in normali condizioni di manutenzione e conservazione.

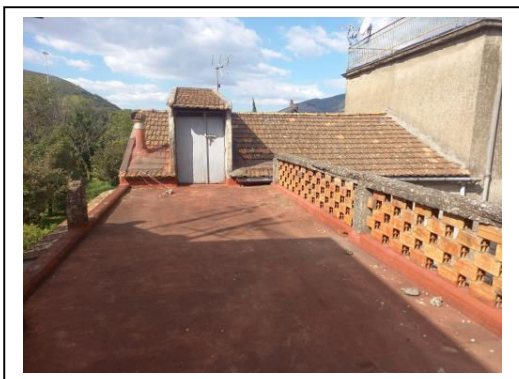
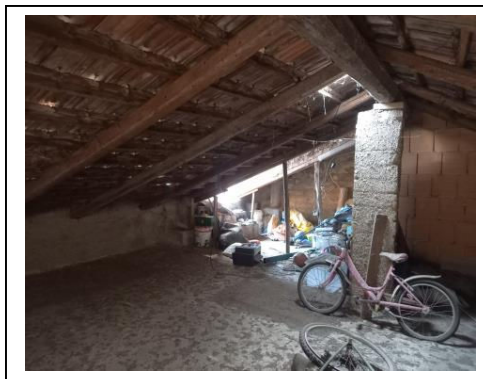
Locale sottotetto – piano secondo fg. 16 p.IIe graffate 296 sub 24 e 300 sub 9

Il predetto locale sottotetto (vedere ALL. 2 - elaborato grafico N. 3; vedere ALL. 3 - foto da n. 25 a n. 36) trae accesso tramite una scala in ferro che si diparte dal terrazzo comune del primo piano, attraversando successivamente il terrazzo/lastrico di pertinenza, si disimpegna in un due ambienti con copertura in legno e tegole a doppia falda e con spioventi verso est e verso ovest, ha una superficie non residenziale pari a mq

57,65 ed un'altezza variabile da un minimo di m 0,65 ed un massimo di m 2,05. Il terrazzo/lastrico sviluppa una superficie non residenziale pari a mq 22,65.

Il terrazzo/lastrico di copertura è delimitato sul fronte nord da un parapetto in laterizi e calcestruzzo che si presentava in sede di accesso bisognevole di lavori di manutenzione, stante il precario stato di conservazione e manutenzione.
